B. ETAT ACTUEL DE LA CARRIERE

II. ETAT D'AVANCEMENT DE LA REMISE EN ETAT

Carrière de la Tardivière - VERRUYES

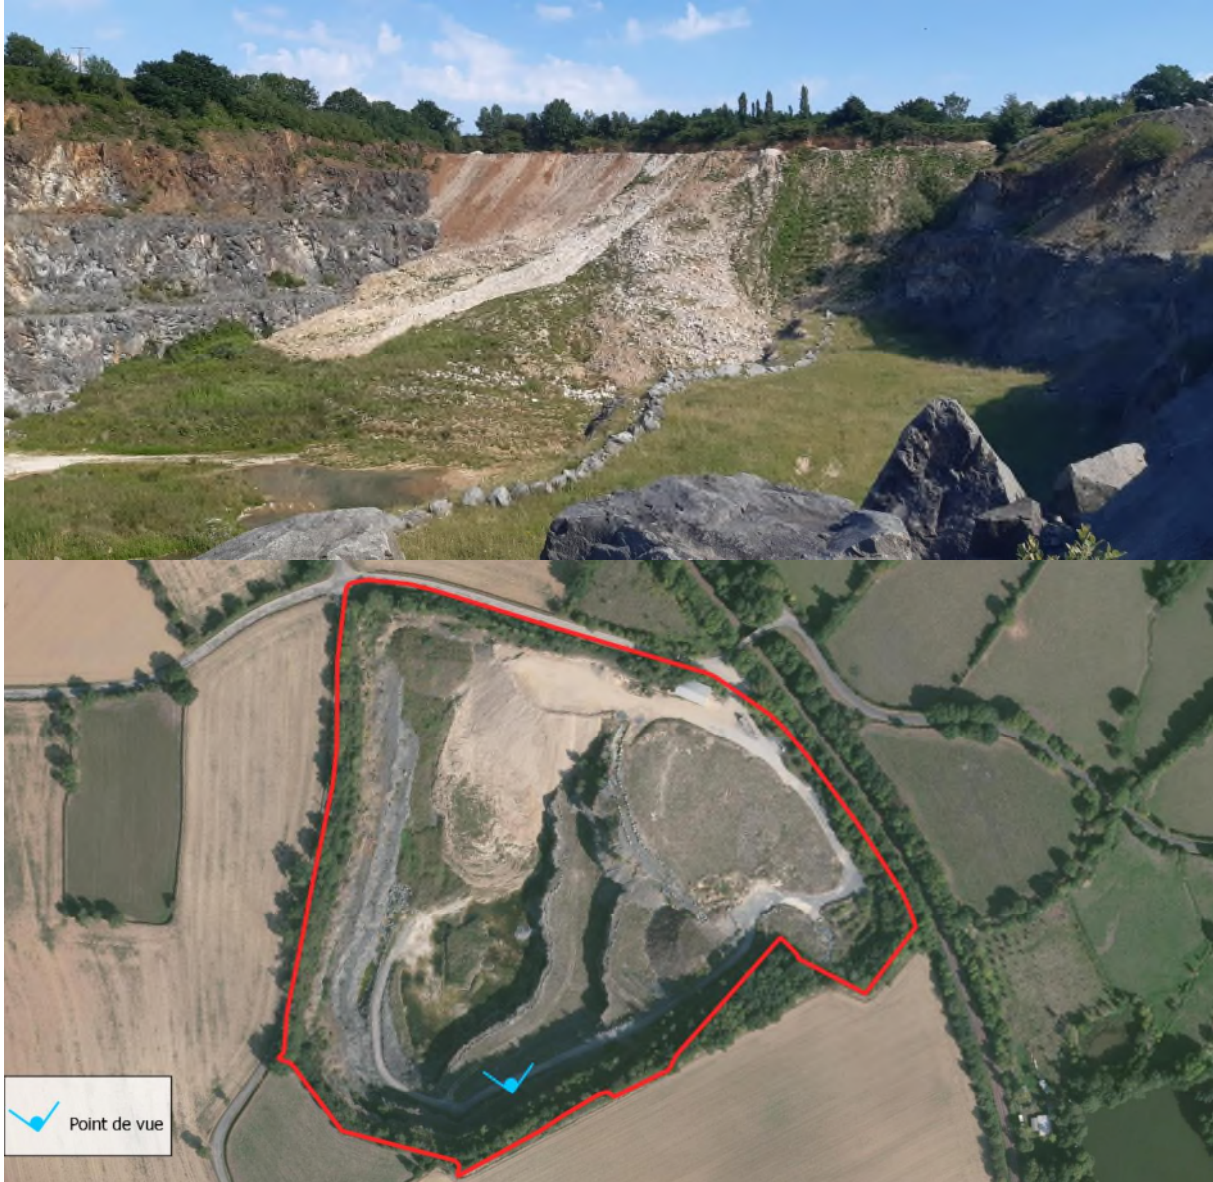
La photographie ci-dessous prise depuis la piste d'accès à l'ancienne fosse en juin 2021 montre l'état de la fosse actuelle et le remblaiement en cours.

Figure 7 : Photo du 6 juin 2021 du remblaiement partiel de la carrière de VERRUYES

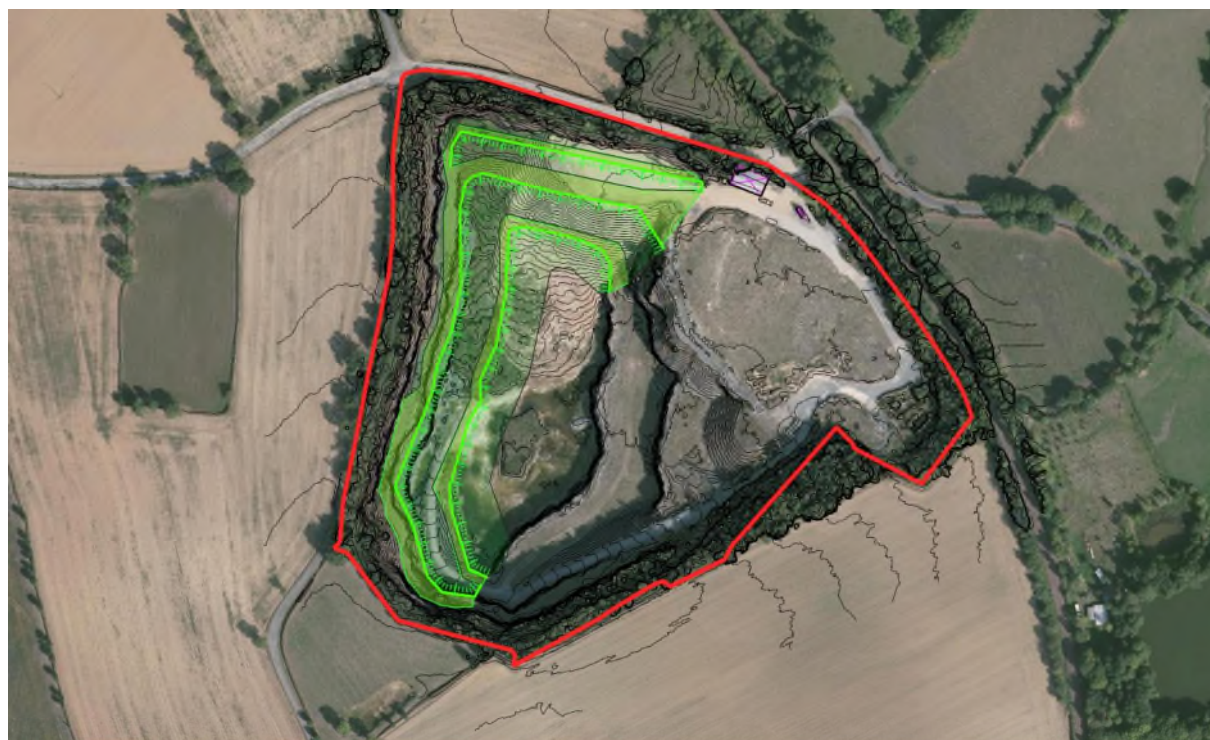
Figure 8 : Plan topographique de l'avancement de la remise en état de la carrière de VERRUYES

Sur cette figure nous pouvons constater que les banquettes (en vert) sur les fronts Ouest ne sont pas entamées.

Partant de ce constat, un géomètre expert a calculé à 193 000 m³ le volume de remblais à réceptionner pour finaliser la remise en état tel qu'autorisée dans l'arrêté du 4 février 2010.
