CARRIÈRE DE LA PEYRATTE

PROJET D'APPROFONDISSEMENT

ETUDE DE LA STABILITÉ DES FRONTS DE TAILLE ET DES VERSES

Rapport E.179/18

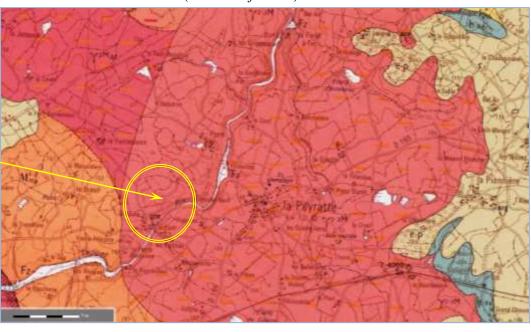
Fig. 3 – EXTRAIT CARTE GÉOLOGIQUE

☐ Elle s'inscrit en dent creuse dans un secteur subhorizontal évoluant entre les cotes 140 et 150 NGF et exploite, principalement pour la production de granulats, un massif de leucogranite à biotite : leucomonzogranite et leucogranite à biotite de La Peyratte ; il s'agit d'une roche granitique, claire, à grains fins à moyens, ± altérée en fonction de la profondeur et des accidents structuraux.

Ces granites sont quasi-subaffleurants sur le site : ils ne sont que très faiblement masqués, par une couche de terre végétale pluri-décimétrique, et une frange d'altération d'épaisseur variable.

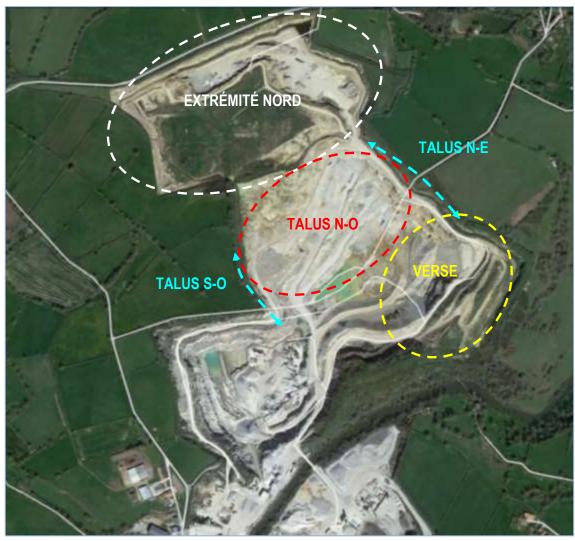
Fig. 5 – VUE AERIENNE (Document Google Earth)

Pour le descriptif des observations, nous diviserons la carrière en 5 secteurs : (cf. **Fig. 5** ; ci-dessous et *Vues générales du site* – photos $n^{\circ}1$ et 2 en **Annexe 1**) :

- ♣ l'extrémité NORD : correspondant à la zone restant à exploiter et à partir de laquelle s'observe le front n° ①,
- ♣ le talus N-E : globalement orienté N 130°, et regardant le Sud-Ouest,
- ♣ le talus N-O : globalement orienté N 30°, et regardant le Sud-Est (actuelle zone d'extraction),
- ↓ le talus S-O : globalement orienté N 150° et regardant le Nord-Est,
- **↓** la verse en cours de remblaiement masquant le talus Sud-Est.

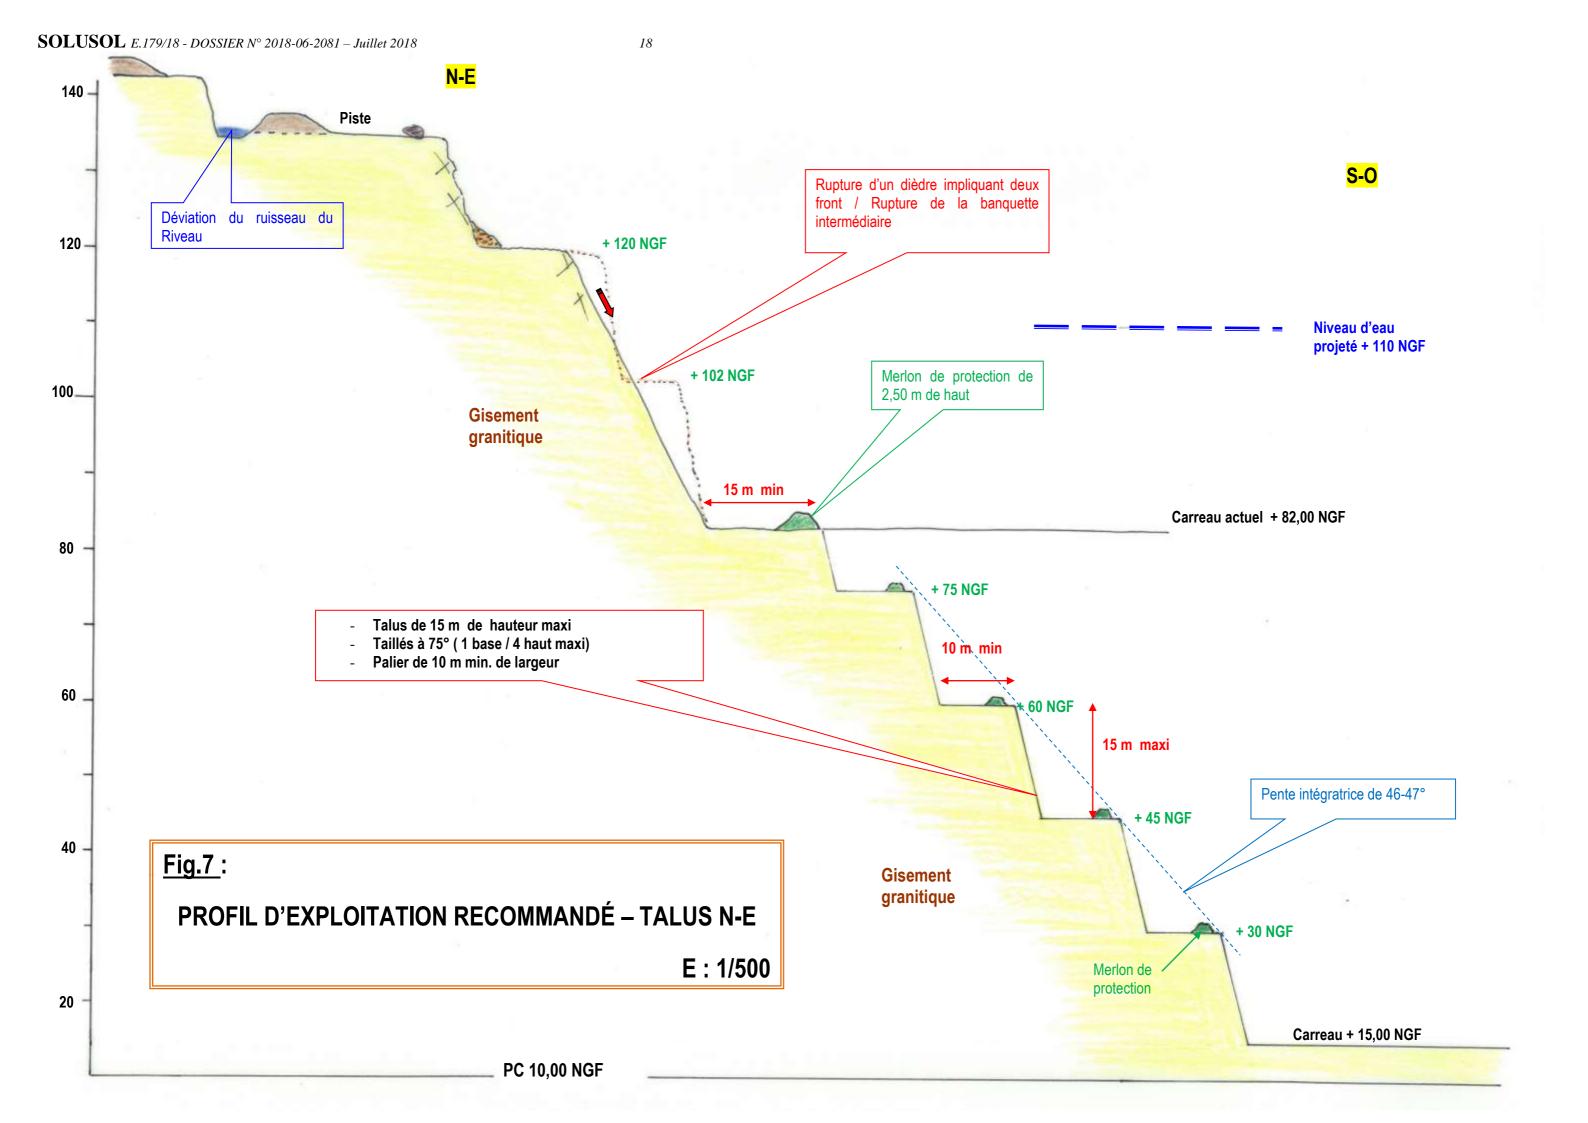
Pour le talus N-E (d'orientation moyenne N 130°), ce profil sera adapté de manière à tenir compte de la spécificité de cette orientation défavorable compte-tenu de la fracturation observée, et de la formation possible de dièdres (cf. **Fig. 7**; p. 18).

Ces dispositions n'excluent pas les possibilités de rupture de dièdres, mais permettent, pour la plupart des inclinaisons observées (70° à 90°), à les limiter à un seul front, et donc d'en réduire le volume qui pourra être réceptionné sur la banquette inférieure.

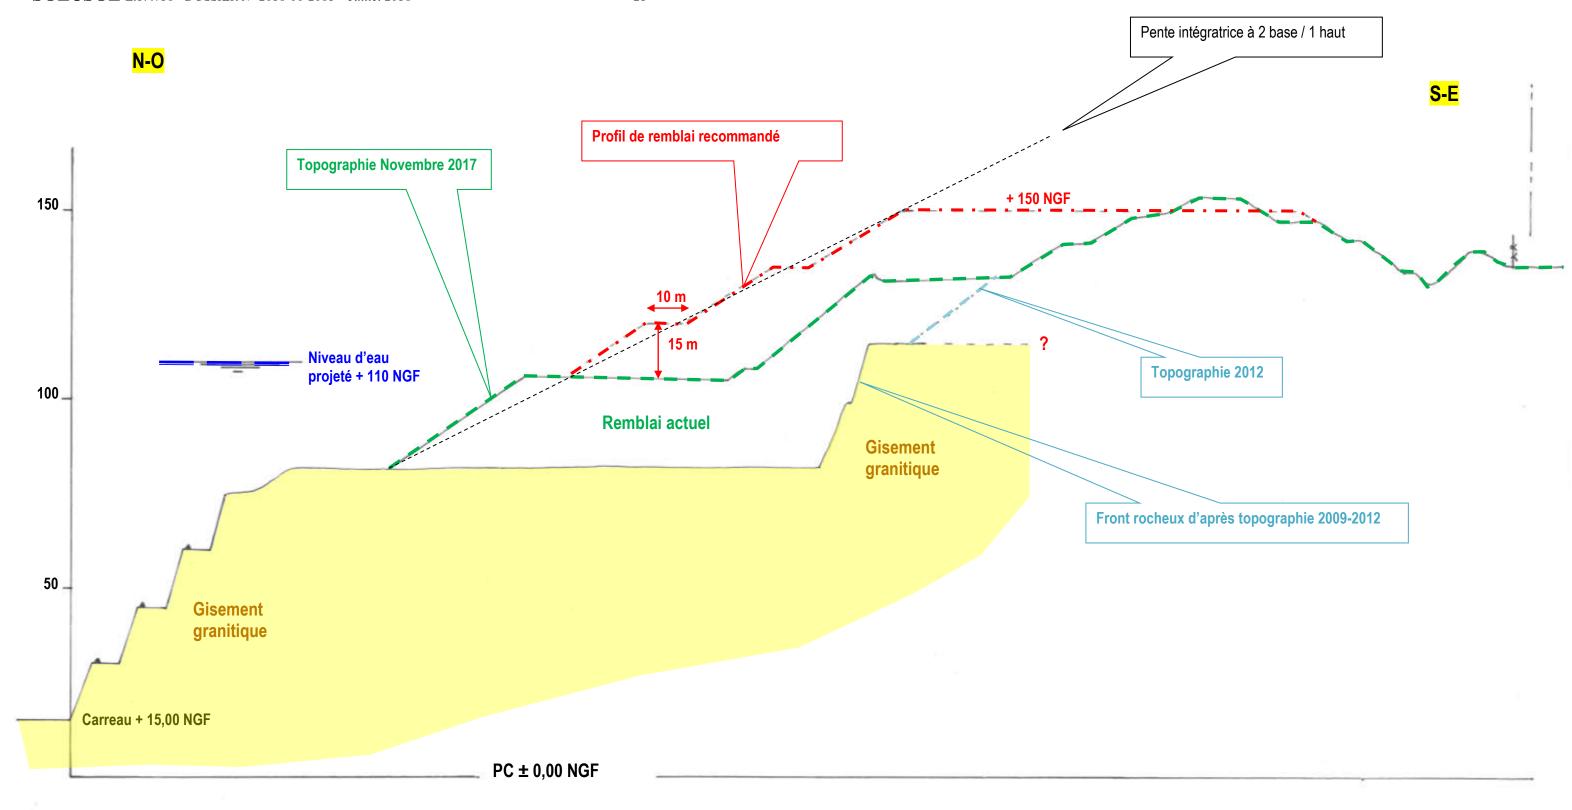
Fig.8:

VERSE SUD – PROFIL DE REMBLAIEMENT RECOMMANDÉ

D'après les observations faites sur le site (notamment les pentes de talus), les stériles et matériaux d'apport peuvent être classés en **B**₁, **B**₂ ou **B**₅, **C**₁**A**₁ et **R**₆₃, dans la classification du Guide Technique du LCPC et du SETRA "*Réalisation des remblais et des couches de forme*" (GTR 1992 - Septembre 1992), et décrits comme suit :

- formation à dominante graveleuse, à granulométrie étalée (graviers à blocs rocheux),

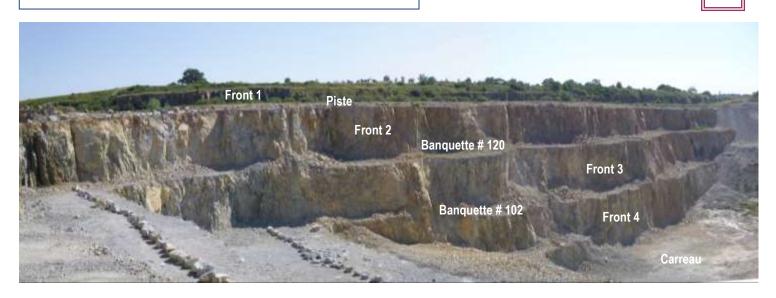
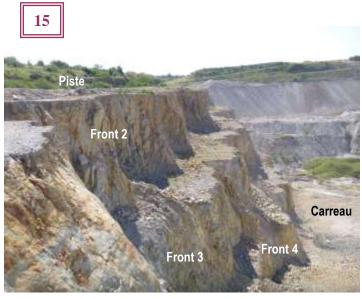
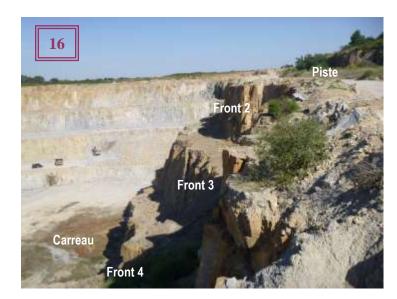
14

Fronts très irréguliers, indentés selon les plans de discontinuités, présentant des zones faillées, et des ruptures de dièdres impliquant 2 fronts consécutifs avec disparition partielle à totale de la banquette intermédiaire

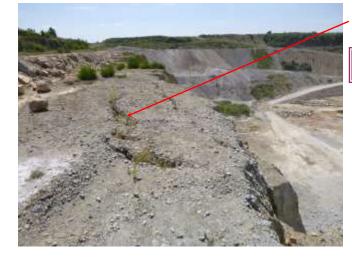
Indentation du front selon les plans de fracturation (N170° - subvertical O / N77 à 95° - 82° à subvertical S) : recul de la crête sur 3 à 4 m

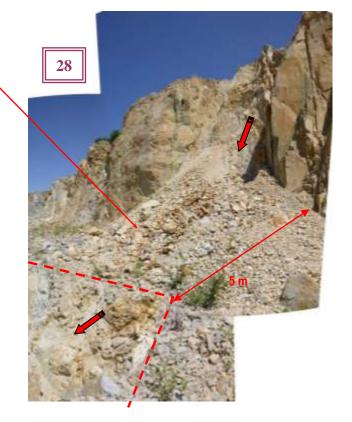
Front ③

Blocométrie des éboulis : décimétriques à pluri-décimétriques, localement métriques

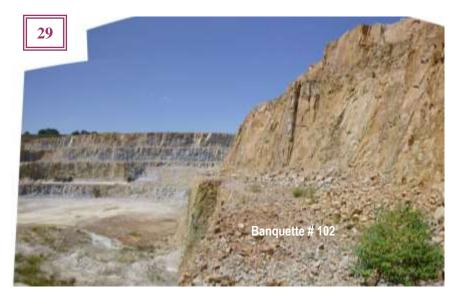
33

Colonne de blocs instable, décollée du front (20 à 30 cm)

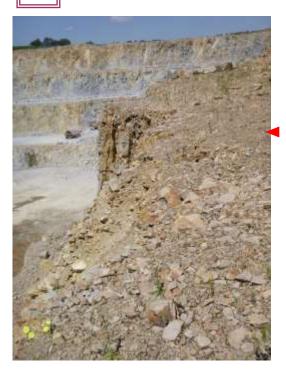
Tête de front très déstructurée : masses instables de plusieurs m3 mais découpées en blocs décimétriques à pluri-décimétriques

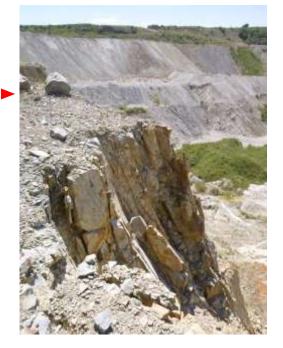
Front 3

Rupture d'un dièdre indentant la baquette # 102 sur 5 m (reste 6 m de banquette en arrière) :
- N27° - 67° O

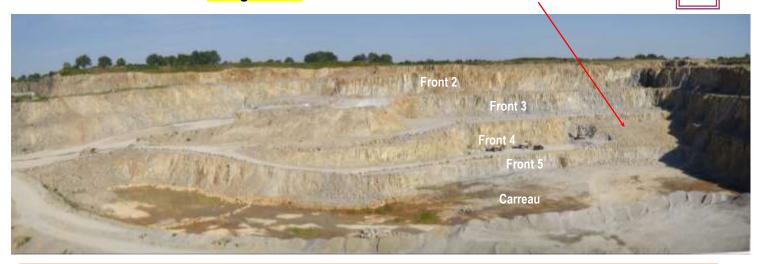
43

Fronts irréguliers, très morcelés, en cours d'exploitation (non purgés)

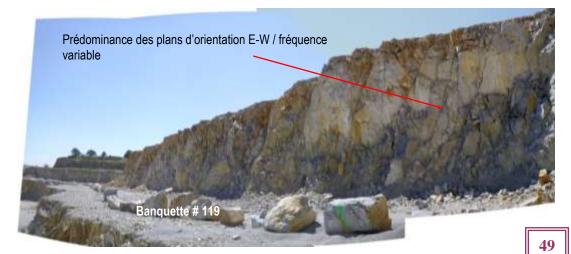
47

Partie supérieure du front très déstructurée (sur les 2 premiers mètres) : débit en blocs décimétriques à pluri-décimétriques

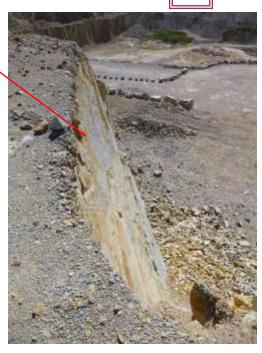
N83° - 73° S

Fissures de décompression sur 1 à 2 m en arrière du front, ± ouvertes / possibilités de chutes de blocs

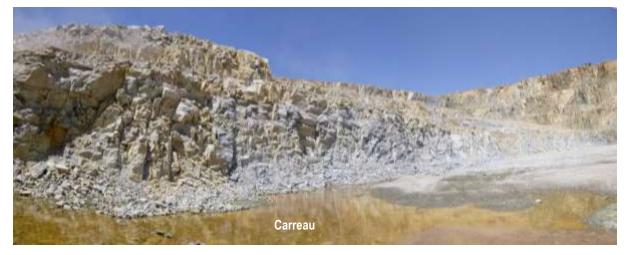
Front (5)

Peu de décompression en arrière du front Front irrégulier, très découpé en tête : possibilité s de chutes de blocs décimétriques à pluri-métriques, rares métriques

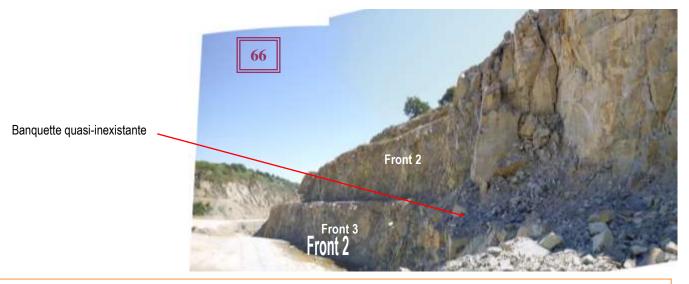
Fronts irréguliers, ± déstructurés en tête

Pas de grosses masses instables (dièdres, écailles...) mais possibilités de chutes de blocs pluri-décimétriques à métriques

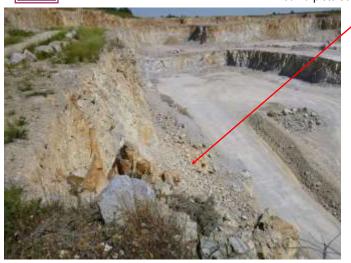
69 Front ②

Banquette totalement masquée : risques de chutes de blocs sur la piste sous-jacente

Ces chutes engendrent un risque pour la sécurité des engins et personnes circulant sur la piste sous-jacente.

- ☐ Afin de pallier à ce risque, les mesures suivantes peuvent être envisagées :
 - purge de la partie sommitale du front n° ②,
 - mise en place d'un merlon de protection en pied de front ③ pour créer un piège à blocs, et matérialiser la voie de circulation à plus de 5,0 m du front.

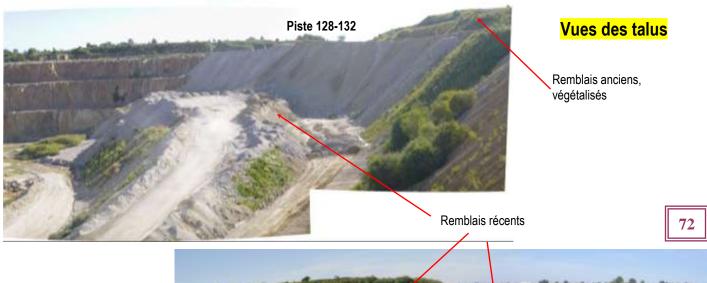
71

Verse

- Hauteur totale actuelle : 47 m (remblai récent) à 70 m au total (du carreau à la cote 150)
- pente des talus remblayé : 35 à 40° (37° moyen)
- pente intégratrice du talus : 21°
- Matériaux :
 - Stériles d'exploitation : sables argilo-graveleux Ø 0/10 mm, blocs rocheux
 - Apports extérieurs : terre, graves limoneuses, quelques débris de démolition (briques, enrobé)

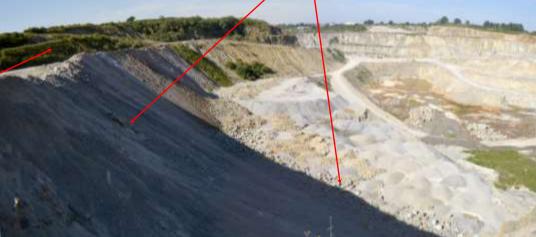
Remblais anciens, végétalisés

Piste 128-132

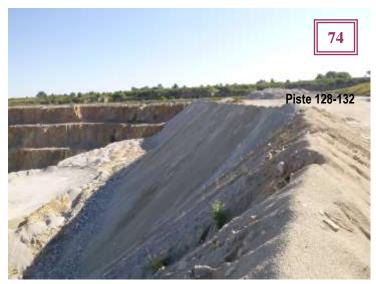
Matériaux déposés en attente d'être régalés à la chargeuse et compactés par roulage des engins Mise en place du bas vers le haut par phase de 5 m d'épaisseur

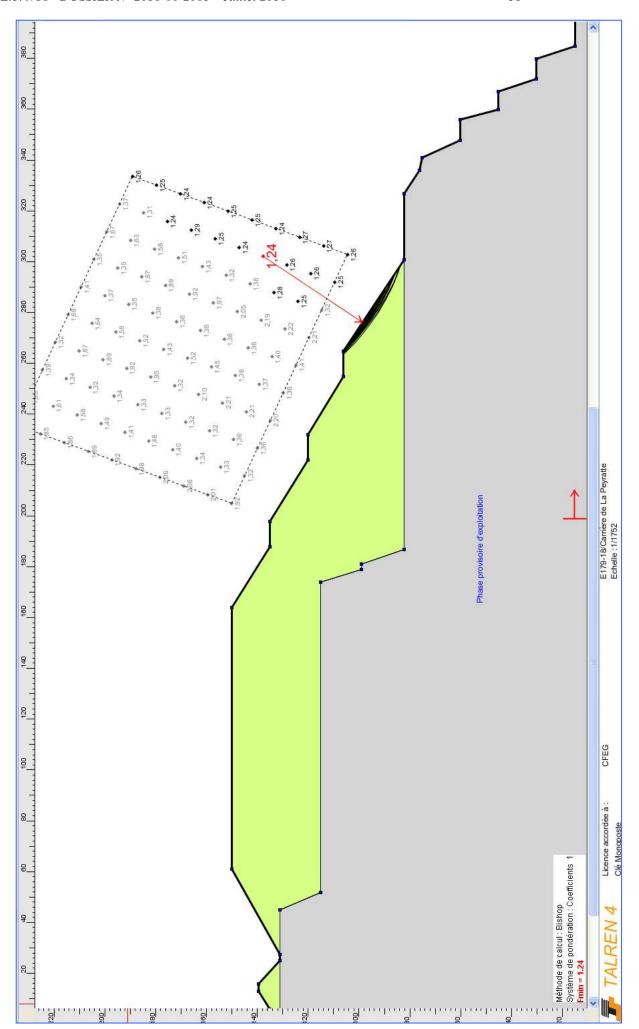
Stabilité du remblai en phase d'exploitation

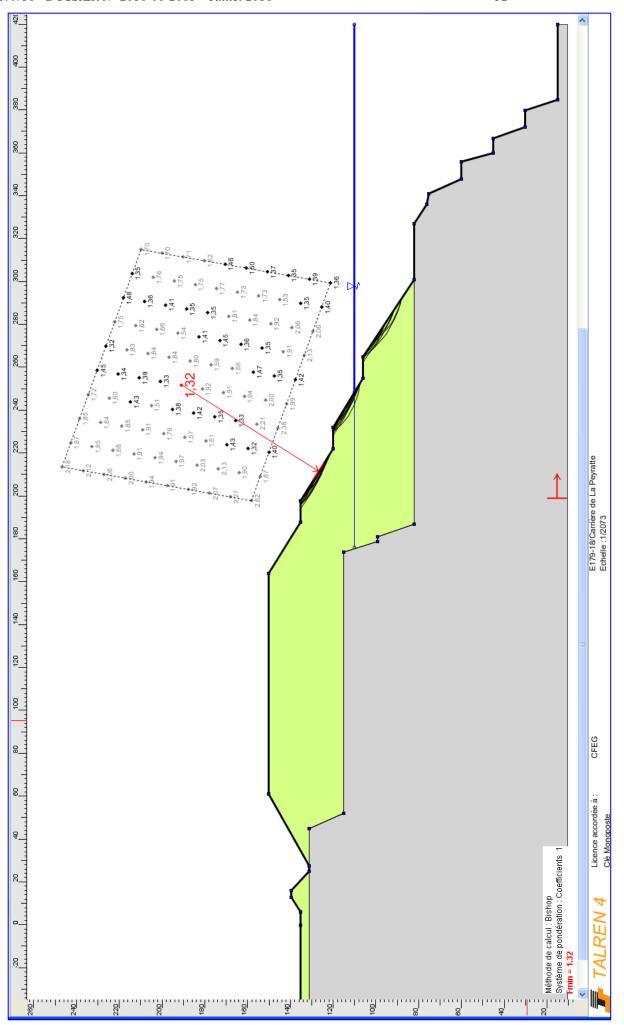
Stabilité du remblai à long-terme – Combinaison fondamentale

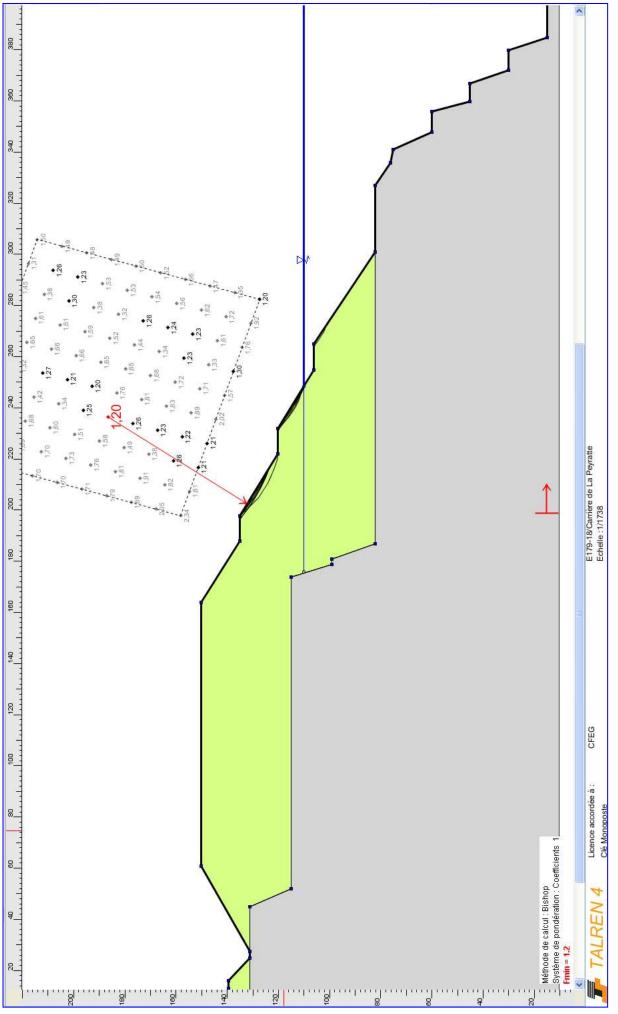
Stabilité du remblai à long-terme – Combinaison accidentel

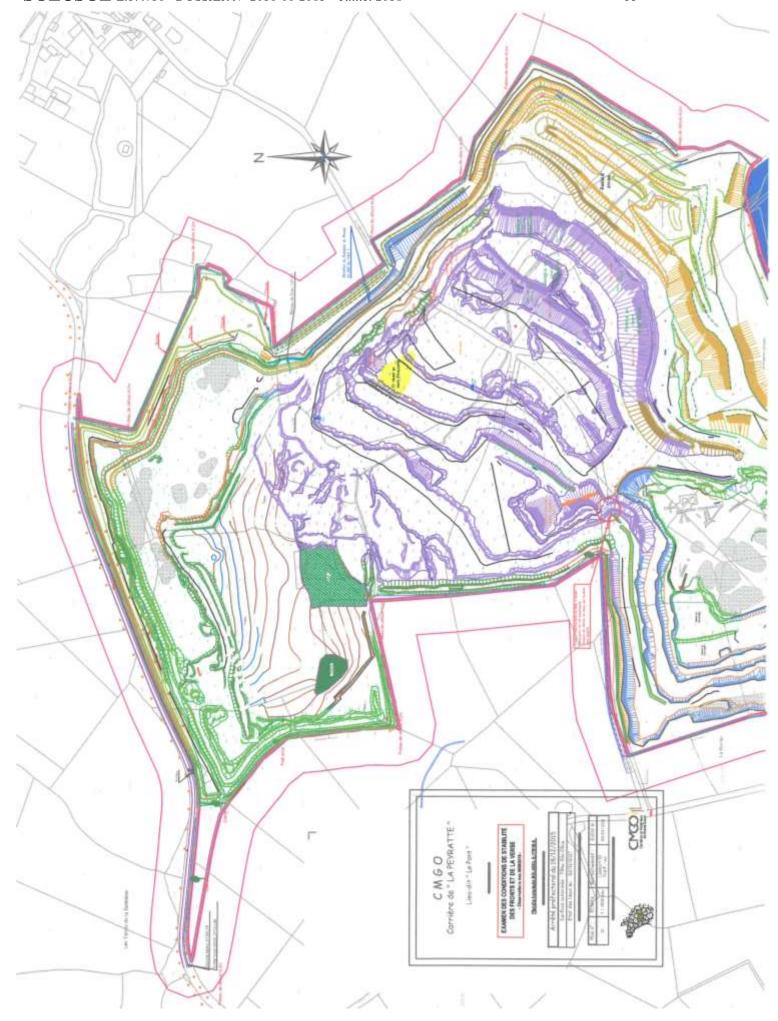
Planche hors-texte E.179/18-A

□ Examen des conditions de stabilité des fronts /
 Observations du 28 Juin 2018
