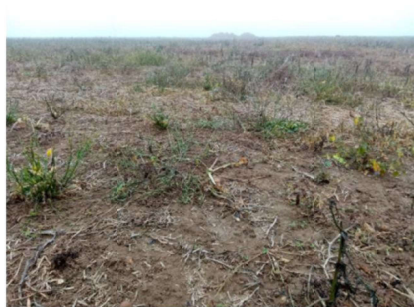
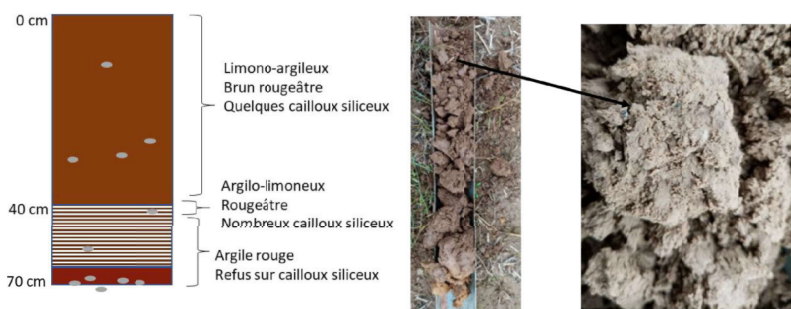
Figure 13 : Illustrations du sondage 18
(Source : NCA environnement)

Ce sondage n'est pas caractéristique d'une zone humide (GEPPA I).

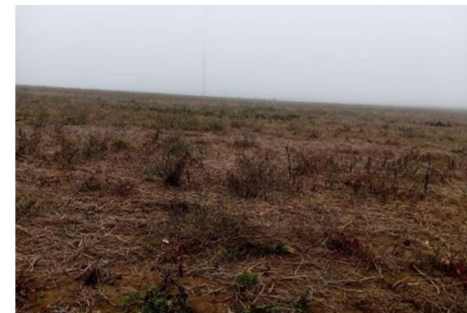
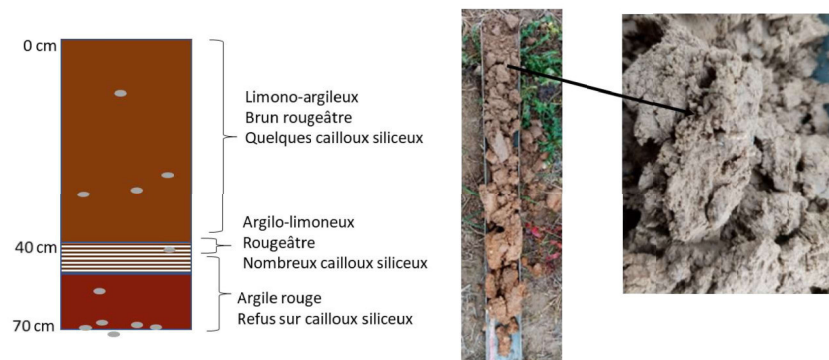
Figure 14 : Illustrations du sondage 19
(Source : NCA environnement)

Sondage 19

Il a été réalisé dans une parcelle cultivée, récemment désherbée. L'argile rouge est atteinte à 50 cm. Un refus à 70 cm est constaté sur éléments grossiers siliceux.

Ce sondage n'est pas caractéristique d'une zone humide (GEPPA I).

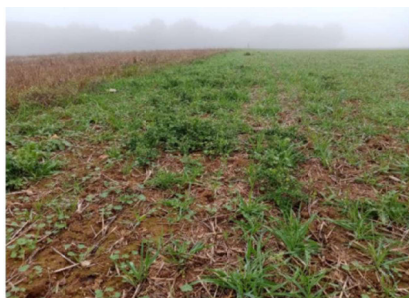
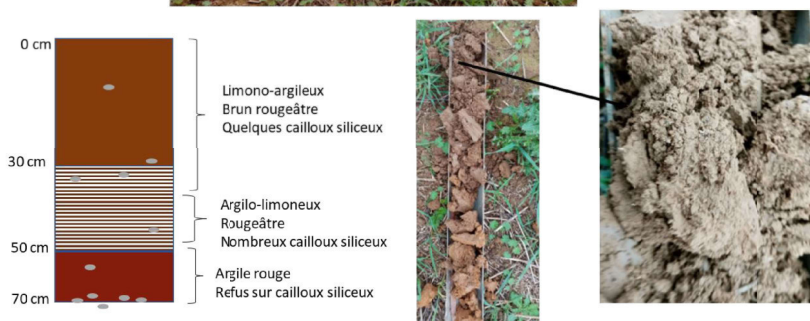
Figure 15 : Illustrations du sondage 22
(Source : NCA environnement)

Sondage 22

Il a été réalisé dans une parcelle cultivée. L'argile rouge est atteinte à 50 cm. Un refus à 70 cm est constaté sur éléments grossiers siliceux.

Ce sondage n'est pas caractéristique d'une zone humide (GEPPA I).

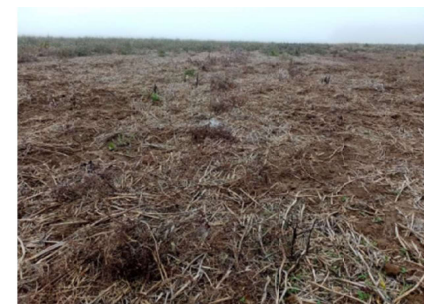
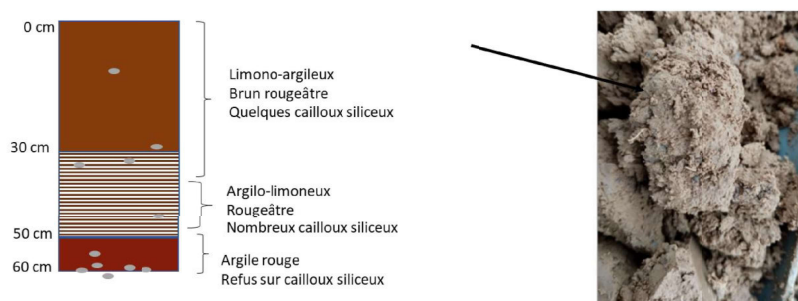
Figure 16 : Illustrations du sondage 23
(Source : NCA environnement)

Sondage 23

Il a été réalisé dans une parcelle cultivée, récemment désherbée. L'argile rouge est atteinte à 50 cm. Un refus à 60 cm est constaté sur éléments grossiers siliceux.

Ce sondage n'est pas caractéristique d'une zone humide (GEPPA I).
