Référence : R-ELB-2002-01b

Dossier de demande d'autorisation environnementale

Partie C : Etude d'impact

CIMENTS CALCIA Airvault

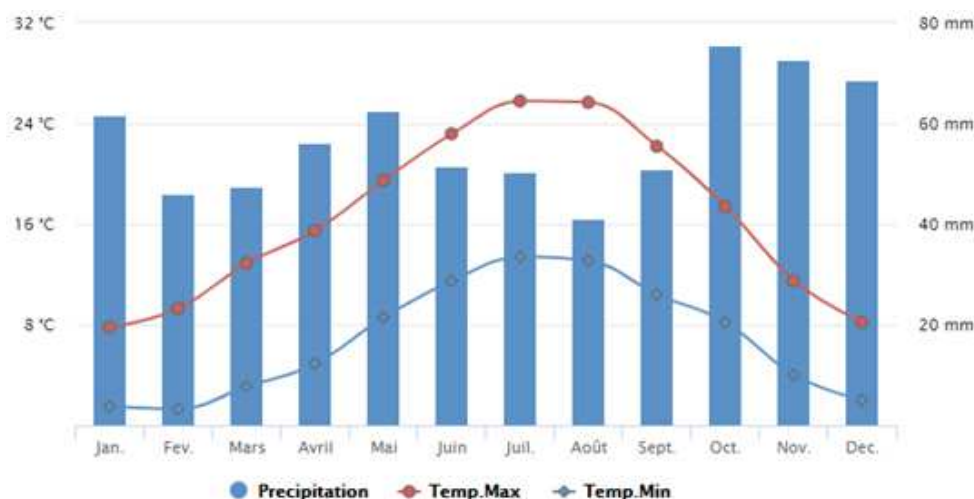
Figure 3 : Précipitations et températures minimales et maximales moyennes mensuelles pour la période 1981 - 2010

D'après le graphique ci-dessus, concernant les hauteurs de précipitations moyennes mensuelles, nous observons un minimum de 41,2 mm pour le mois d'août et un maximum de 75,6 mm pour le mois d'octobre. Ces précipitations sont réparties de façon relativement homogène sur l'année.

Concernant les températures moyennes minimales et maximales, nous observons un minimum de 1,3 °C pour le mois de février et un maximum de 25,8 °C pour le mois de juillet.

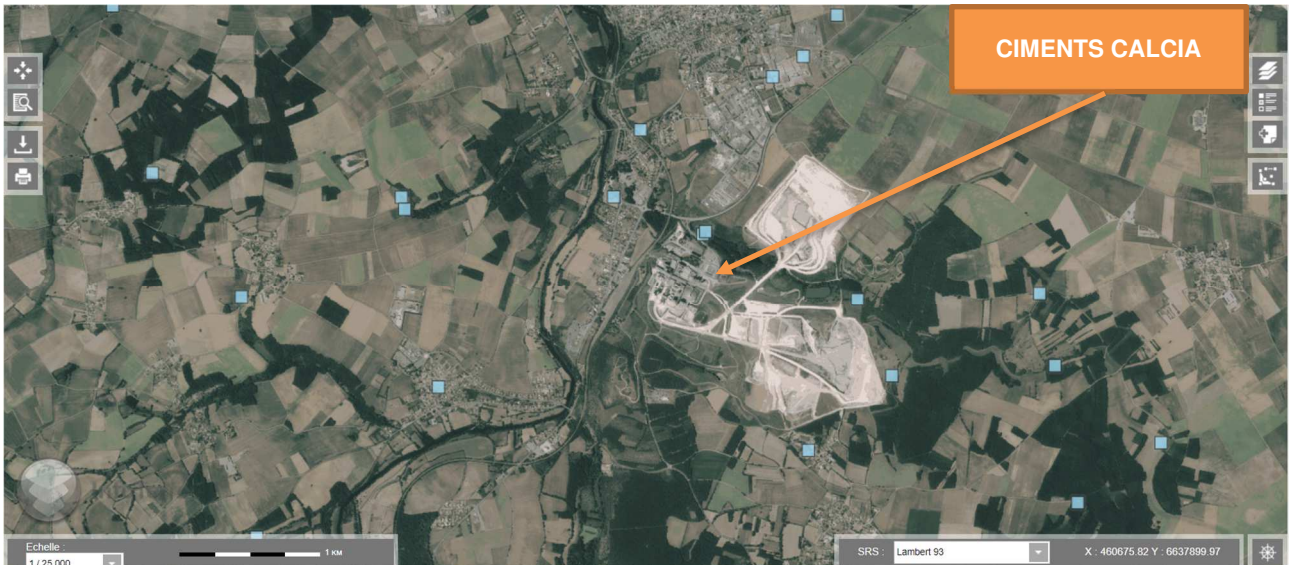
Figure 23: Localisation des ouvrages d'eaux à proximité de la zone d'étude CEMENTS CALCIA Airvault (Source : Infoterre.brgm.fr – Echelle 1/25 000^{ème})

Ainsi, le site de CEMENTS CALCIA Airvault n'est pas implanté au sein d'un périmètre de protection d'un captage d'eau potable
