#### 9.3.4 Mesures proposées

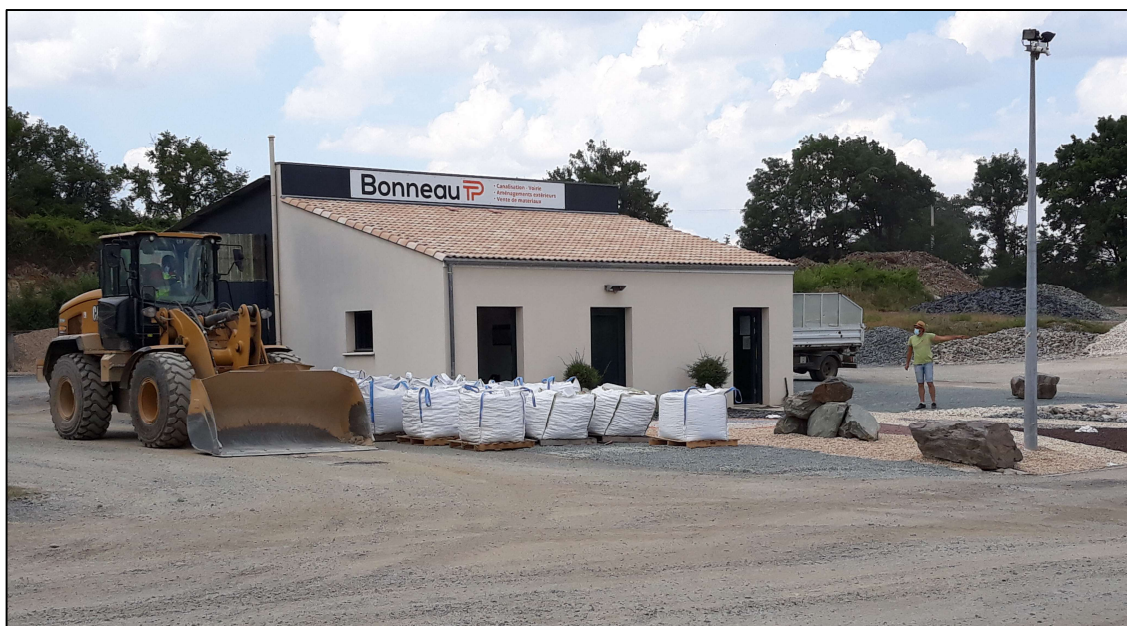
**Photo 18.: Vue sur les aménagements aux abords du local administratif et pont-bascule.**

- veiller à l'entretien de la chaussée sur la voie au droit du site et sur la RD 12 aux abords du raccordement avec la voie d'accès au site ;
- veiller au bon ordonnancement intérieur du site. A ce sujet, le constat actuel marque une volonté de garantir un ordonnancement exemplaire (Cf. photo ci-dessous).
