### 3. Analyse du critère pédologique

Dans le cas de ce projet, le **bureau d'études ARTIFEX** a réalisé une journée de terrain afin d'effectuer une identification de zone humide sur critère pédologique :

Dans le cadre des analyses réalisées sur le site d'étude Les Forges, relatif au projet de parc éolien par VALECO, il ressort :

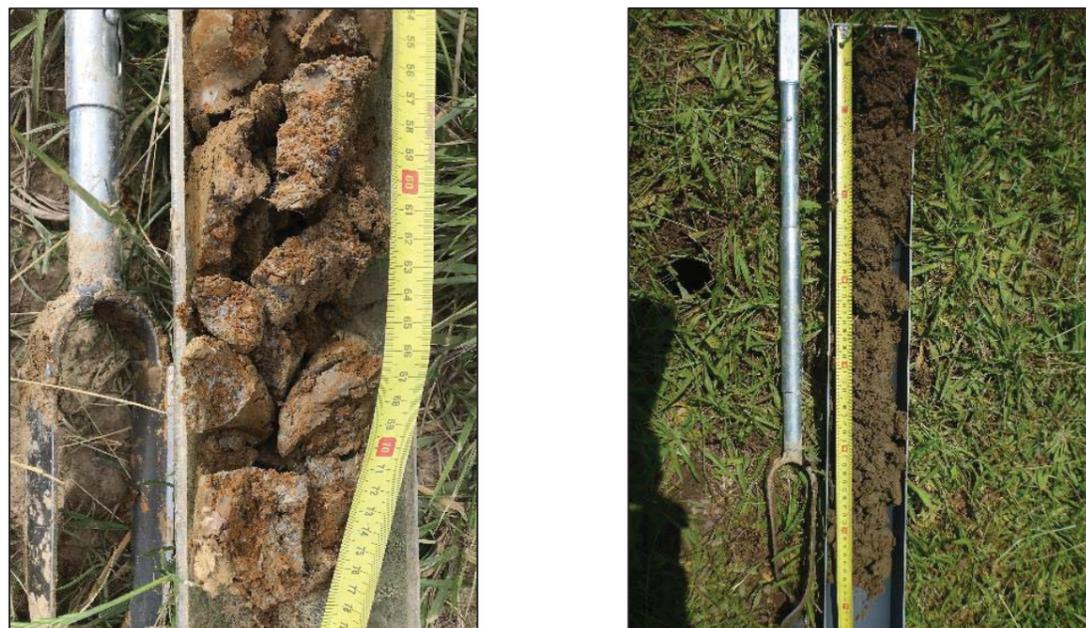
Des **sondages pédologiques** sont ensuite effectués dans les zones faisant l'objet d'une sensibilité. Il s'agit d'essais à la tarière manuelle Edelman d'une profondeur généralement comprise entre 0,6 et 1,20 m. En effet, si aucune trace hydromorphique n'est identifiée dans les 50 premiers centimètres du sol, l'essai est stoppé.

Résultats de prospections pédologiques à la tarière Edelman  
Source : ARTIFEX 2020

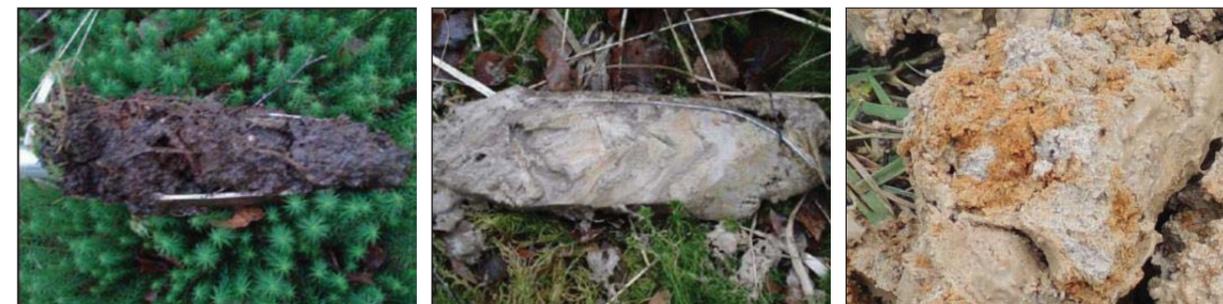
- **Traits histiques** : coloration brune due à la décomposition de la matière organique,
- **Traits réductiques** : coloration uniforme bleuâtre/verdâtre due à la réduction du fer,
- **Traits rédoxiques** : alternance d'oxydation du fer (tache orange) et de réduction du fer (tache blanchâtre).

Traits histiques  
Source : ARTIFEX

Traits réductiques  
Source : ARTIFEX

Traits rédoxiques  
Source : ARTIFEX

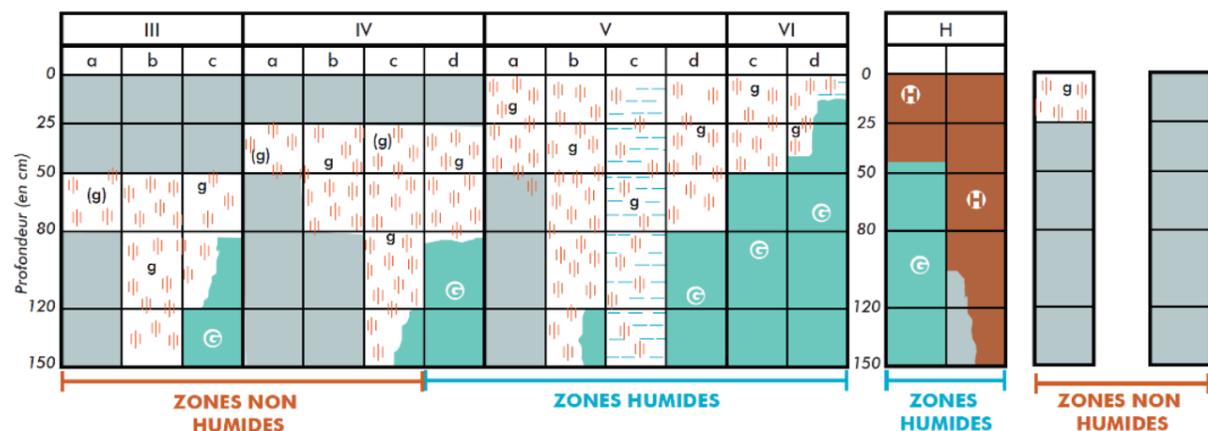
Illustration 12 : Classes d'hydromorphie

Dans les horizons rédoxyques (Horizon g) ou pseudo-gleys, on distingue à la fois des traits d'oxydation du fer (couleur rouille) et des traits de déferrification (grises). Ces horizons caractérisent des sols temporairement engorgés par l'eau. Dans les horizons réductiques (Horizon G) ou gley, à dominante grise, le fer est réparti de manière homogène et est en quasi permanence sous forme réduite. Ces horizons, très rares, sont caractéristiques d'un engorgement permanent ou quasi-permanent par l'eau.

**Morphologie des sols correspondant à des «zones humides»**

- Horizon rédoxyque peu marqué
- Horizon rédoxyque marqué
- Horizon réductique
- Horizon histique
- Nappe
- Absence de trace d'hydromorphie

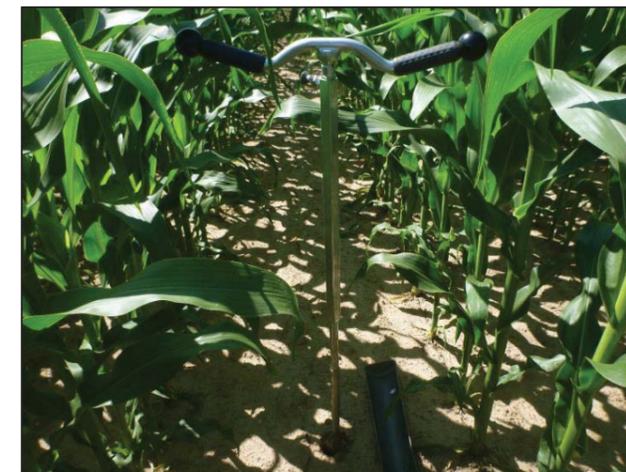
Illustration 13: Position des essais pédologiques

Les points de sondage sont présentés sur la carte ci-après.

Ces sondages ont été orientés sur les deux secteurs d'implantation du projet.

Sondage sur le site des Forges  
Juillet 2020, Artifex

Les essais réalisés lors de la présente étude n'ont pas révélé de profil de zone humide sur le site d'étude. Seuls les sondages déjà réalisés par la communauté de communes ont pu déterminer des sols typiques de zone humide.

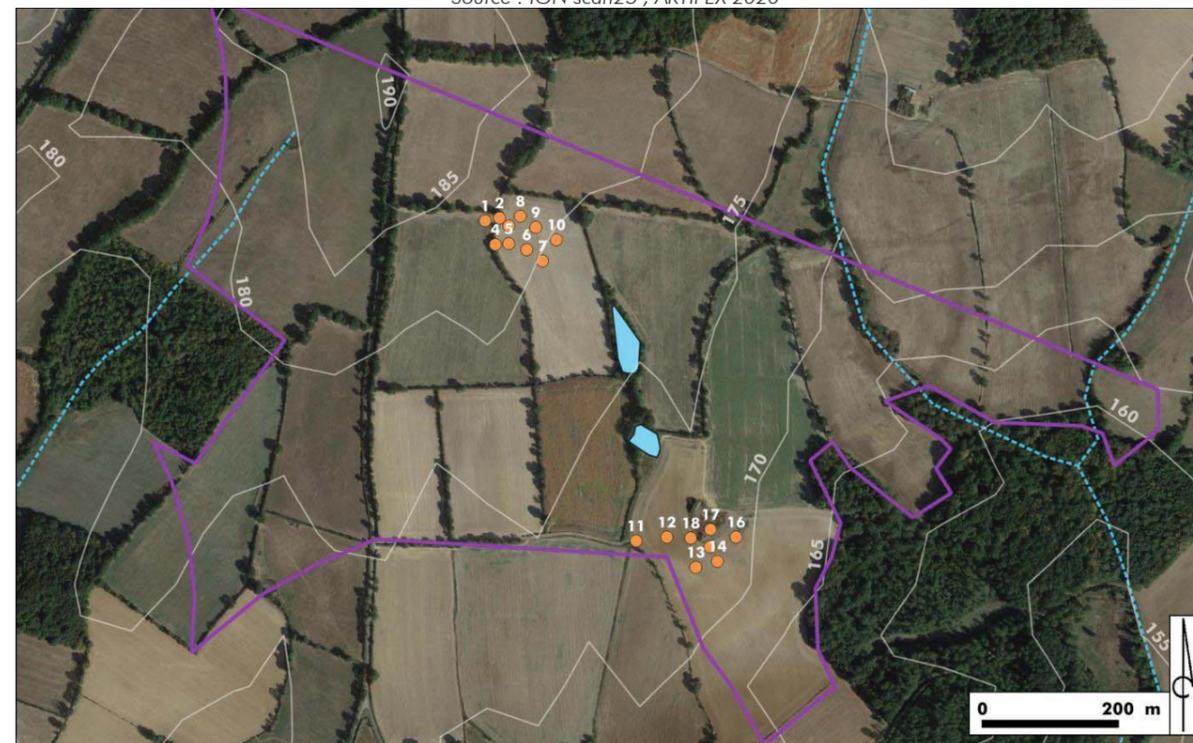
Les sondages pédologiques ont été répartis en fonction de la topographie, en amont des petits étangs (essais 1 à 10) et en aval (essais 11 à 18).

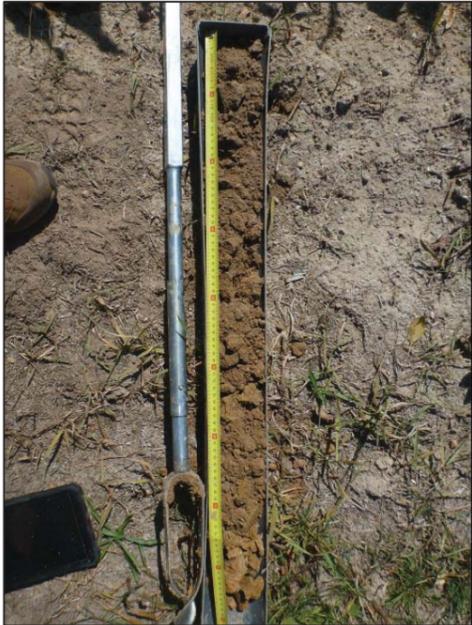
Traces rédoxiques marquées à partir de 50 cm de profondeur et traces réductiques à partir de 80 cm de profondeur

III c	Zone non humide
Essais 7 et 13

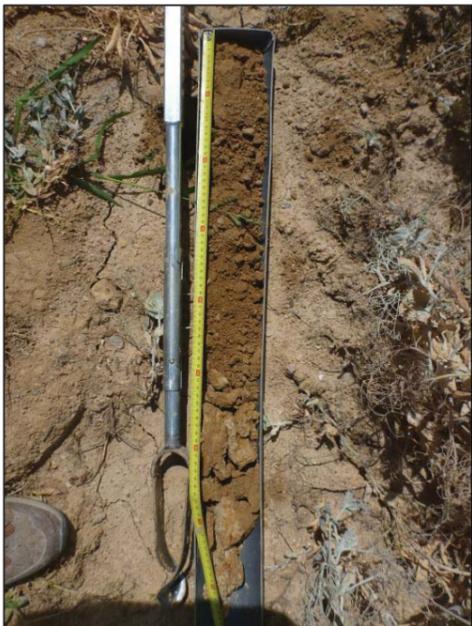
Traces rédoxiques peu marquées à partir de 50 cm de profondeur

III a	Zone non humide

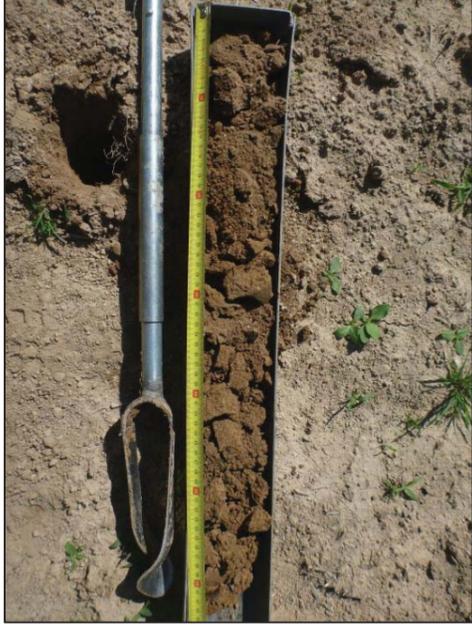
Absence de trace d'hydromorphie

I	Zone non humide
--------------------------------------------------------------	-------------------------------------------------------------------------------------	---------------------------------	-------------------------------------------------------------------------------------	---	-----------------

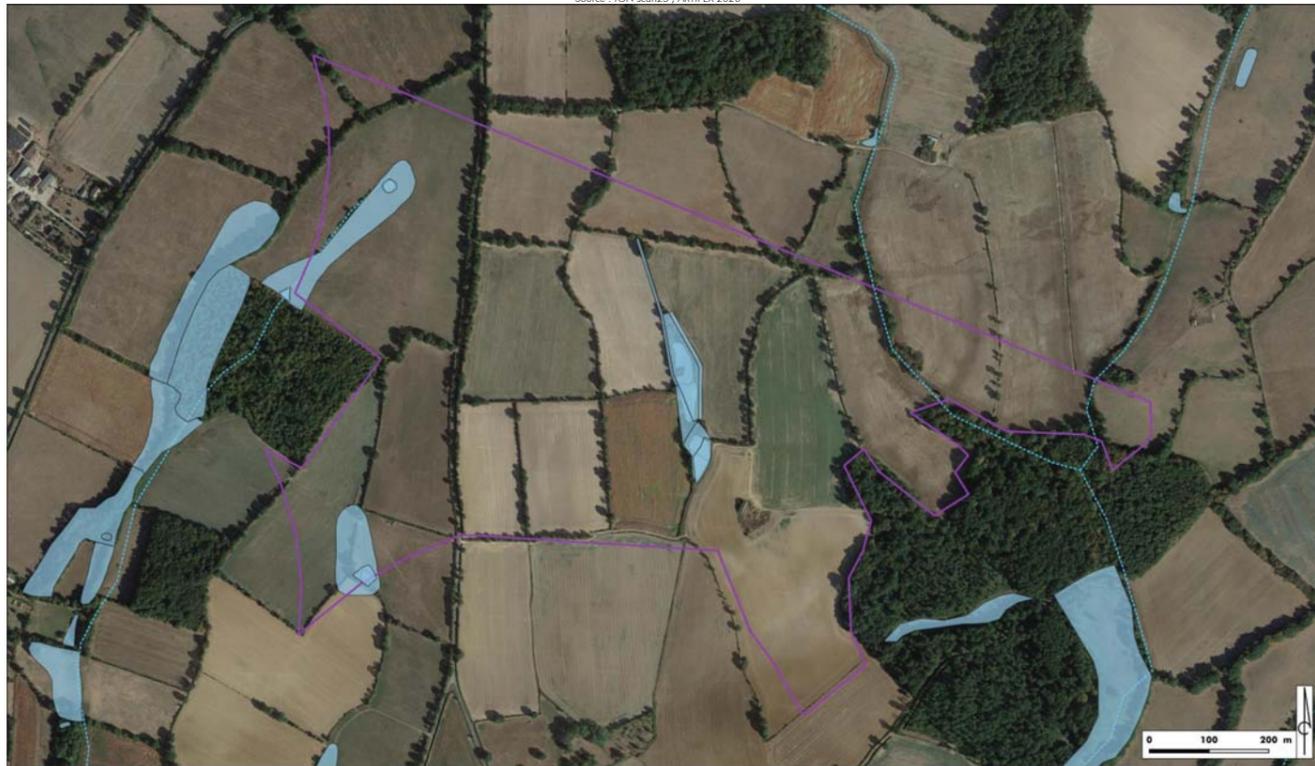
Illustration 15: Zone humide : synthèse des critères végétation et pédologie  
Source : IGN scan25 ; ARTIFEX 2020

Ainsi, le cumul de ces éléments traduit la présence de zone humide sur le site d'étude Les Forges.

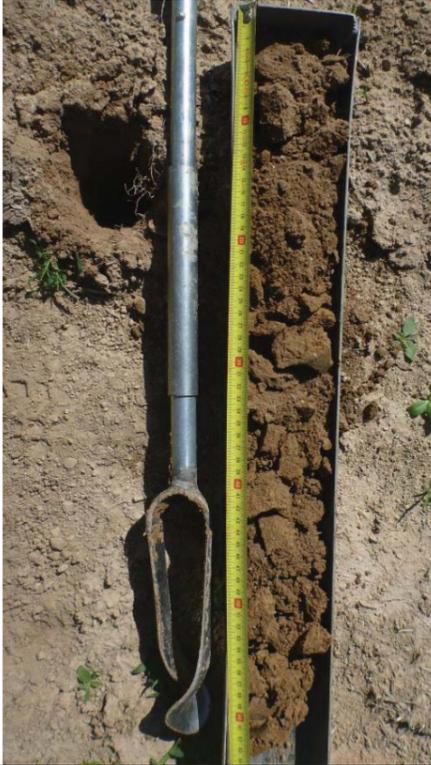
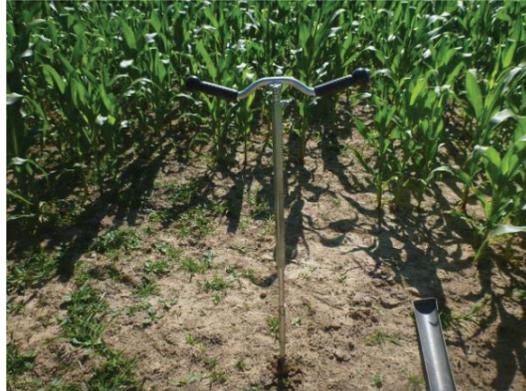
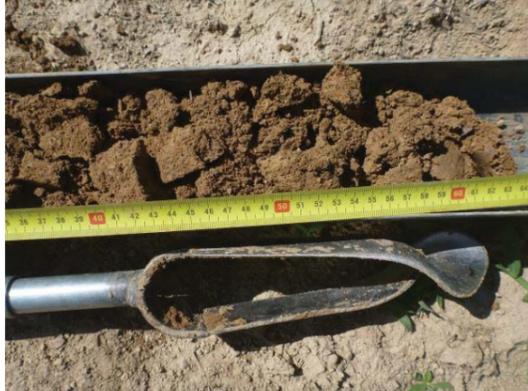
SONDAGE N°1		
Photographie sondage	Profondeur (m)	Description

Sol agricole travaillé, limono – sableux  Profondeur atteinte : 65 cm
Photographie sondage

<i>Localisation essai</i>	<i>Echantillon</i>	
Conclusion		
Sol non caractéristique de zone humide.

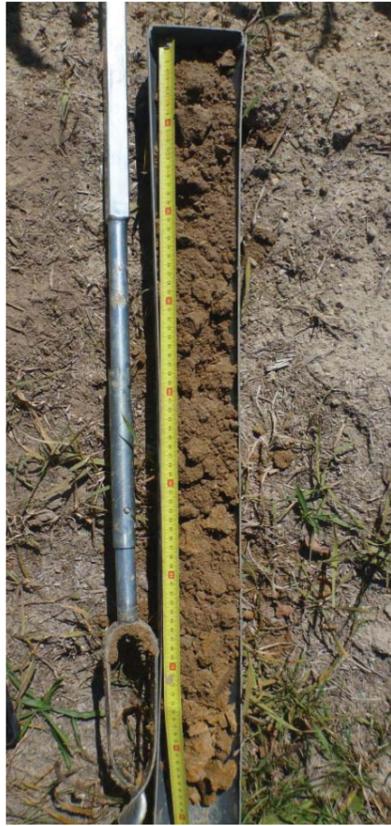
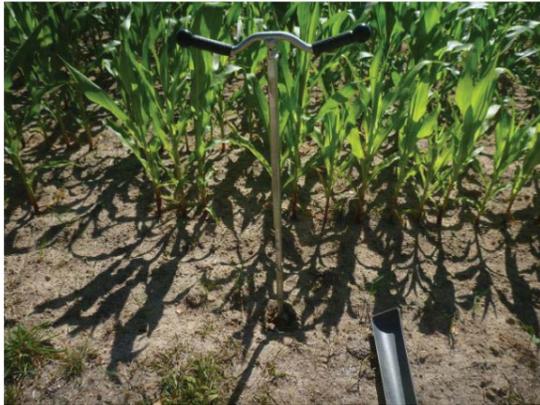
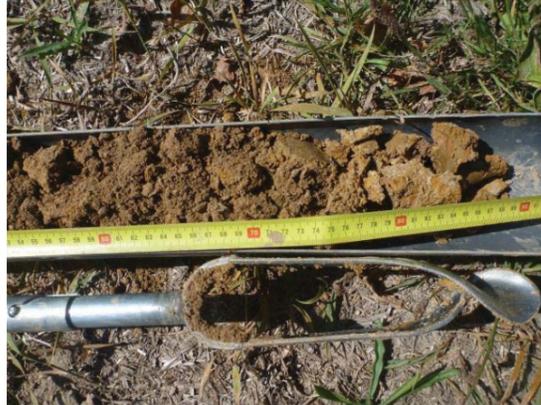
SONDAGE N°2		
Photographie sondage	Profondeur (m)	Description

Sol agricole travaillé, limono – sableux  Aucun trait hydromorphique jusqu'à 50 cm. Traits rédoxiques de 50 à 80 cm puis traces de réduction et d'oxydation.  Profondeur atteinte : 95 cm
Photographie sondage

<i>Localisation essai</i>	<i>Echantillon</i>	
Conclusion		
Sol non caractéristique de zone humide. Classe de sol III c.

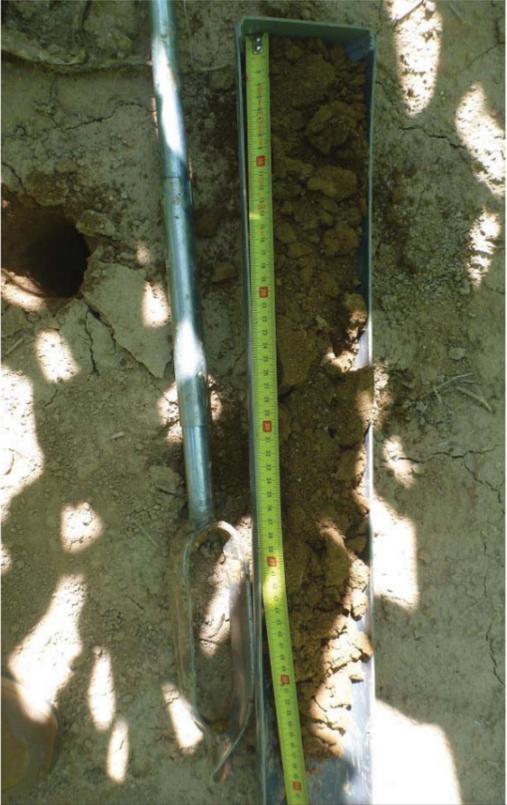
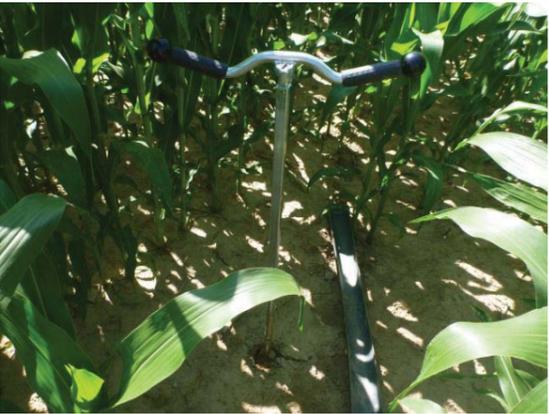
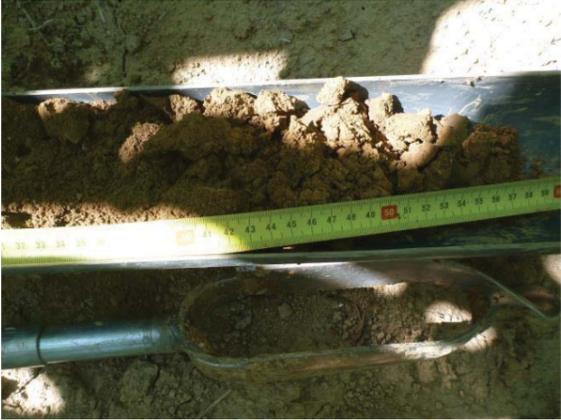
SONDAGE N°3		
Photographie sondage	Profondeur (m)	Description

Sol agricole travaillé, limono - sableux  Profondeur atteinte : 55 cm
Photographie sondage

Localisation essai		
Echantillon		
Conclusion		
Sol non caractéristique de zone humide.

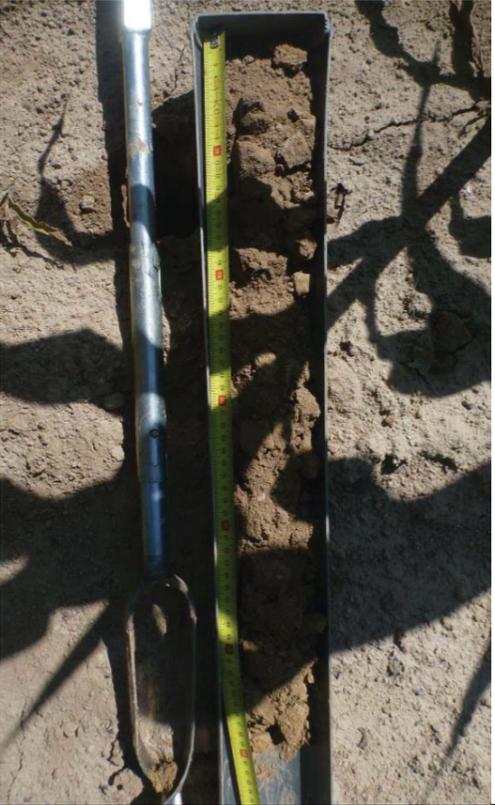
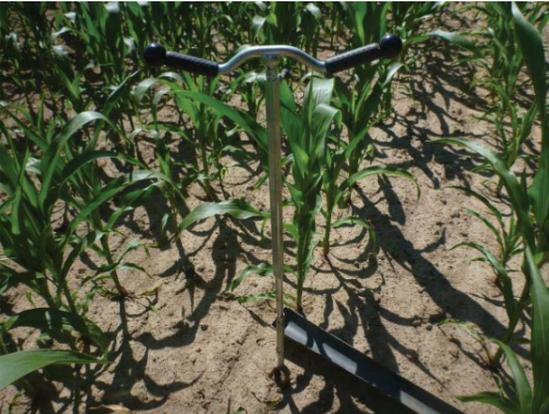
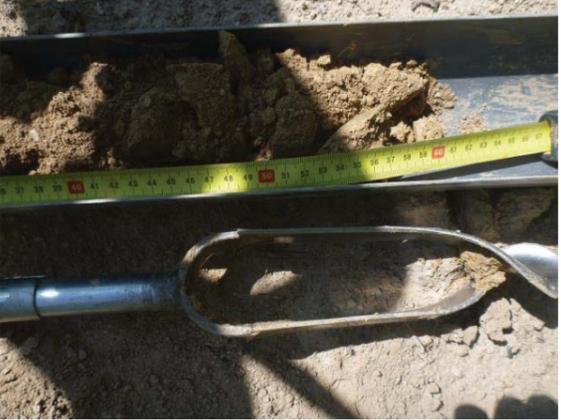
SONDAGE N°4		
Photographie sondage	Profondeur (m)	Description

Sol agricole travaillé, limono - sableux  Profondeur atteinte : 60 cm
Photographie sondage

Localisation essai		
Echantillon		
Conclusion		
Sol non caractéristique de zone humide.

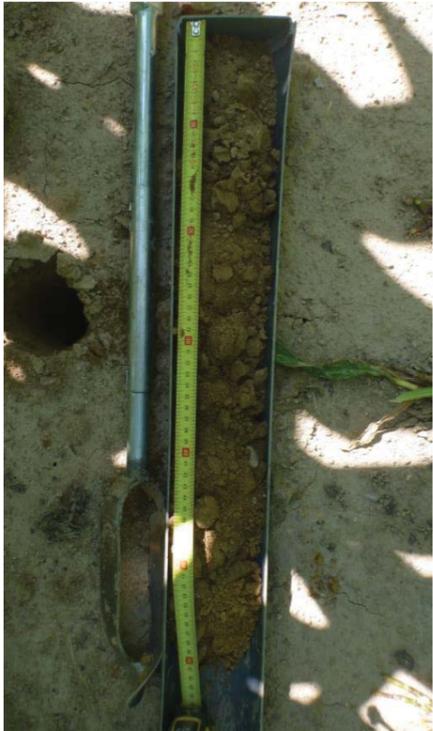
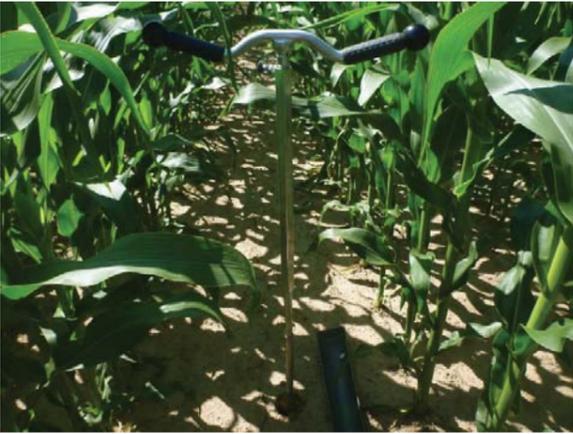
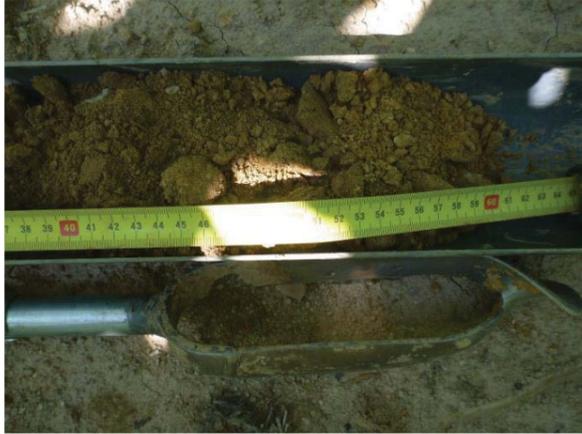
SONDAGE N°5		
Photographie sondage	Profondeur (m)	Description

Sol agricole travaillé, limono - sableux  Profondeur atteinte : 60 cm
Photographie sondage

<i>Localisation essai</i>	<i>Echantillon</i>	
Conclusion		
Sol non caractéristique de zone humide.

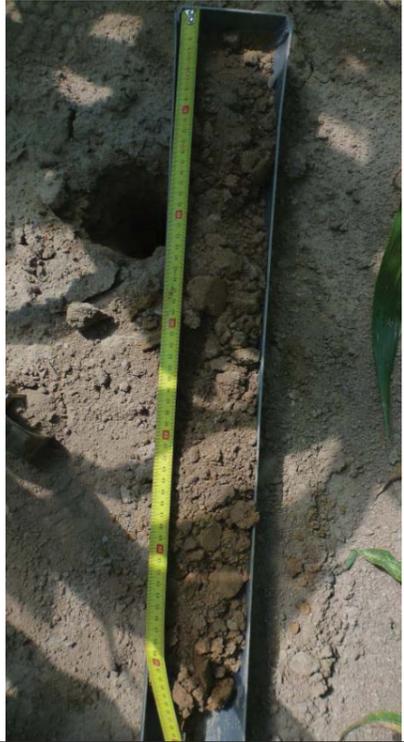
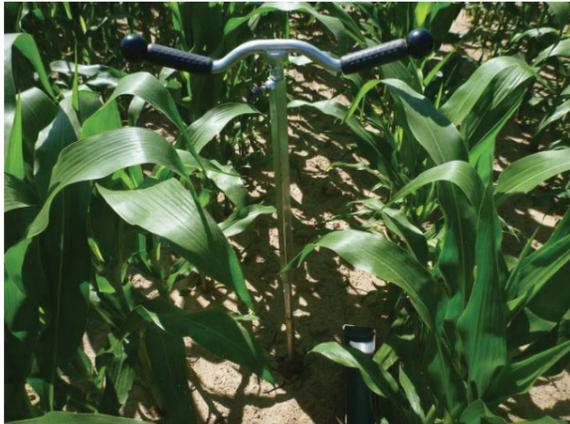
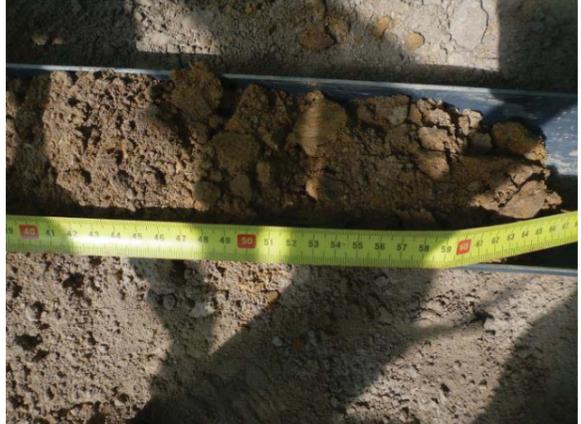
SONDAGE N°6		
Photographie sondage	Profondeur (m)	Description

Sol agricole travaillé, limono - sableux  Profondeur atteinte : 65 cm
Photographie sondage

<i>Localisation essai</i>	<i>Echantillon</i>	
Conclusion		
Sol non caractéristique de zone humide.

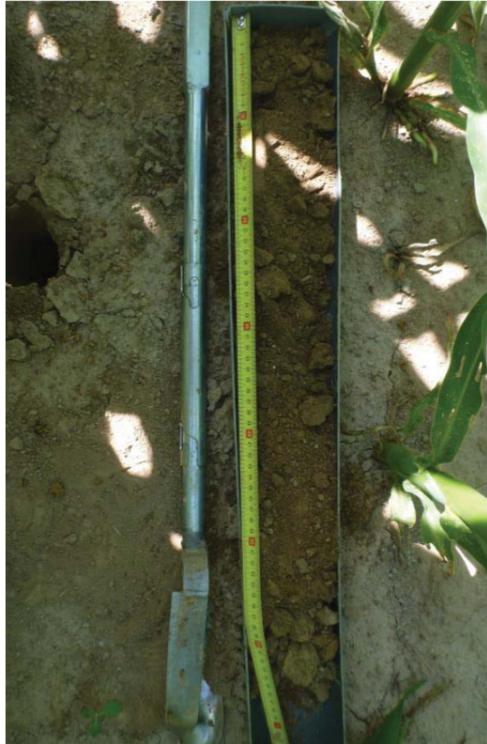
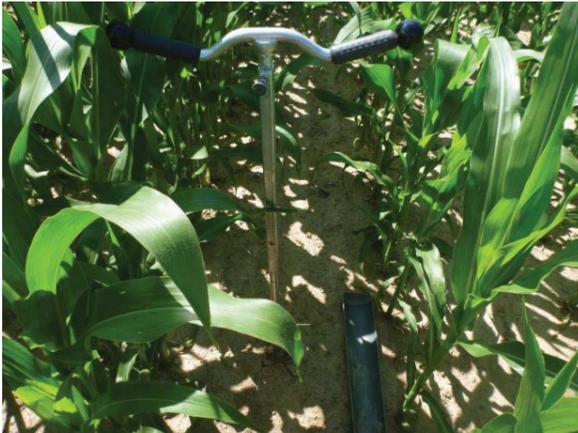
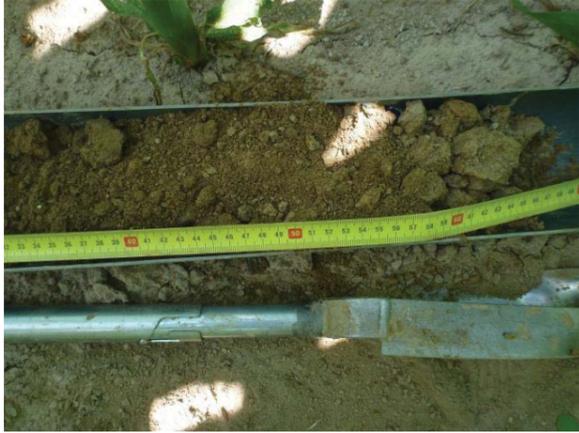
SONDAGE N°7		
Photographie sondage	Profondeur (m)	Description

<p>Sol agricole travaillé, limono - sableux</p> <p>Traits rédoxiques inférieurs à 5 % à partir de 60cm</p> <p>Profondeur atteinte : 65 cm</p>
Photographie sondage

<i>Localisation essai</i>	<i>Echantillon</i>	
Conclusion		
Sol non caractéristique de zone humide. Classe de sol III a.

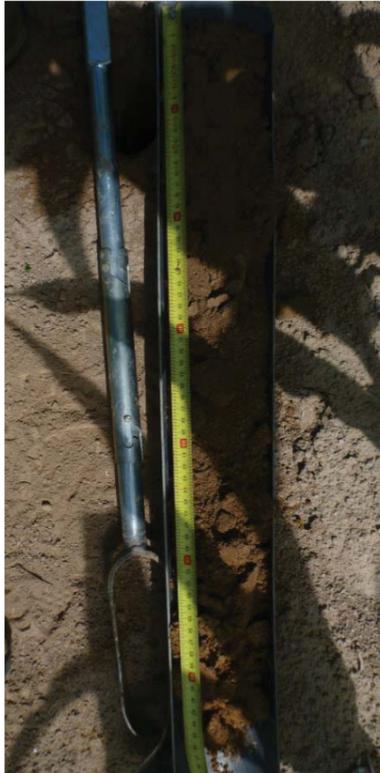
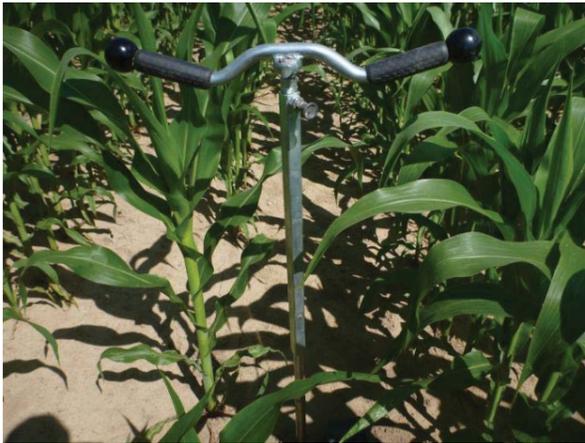
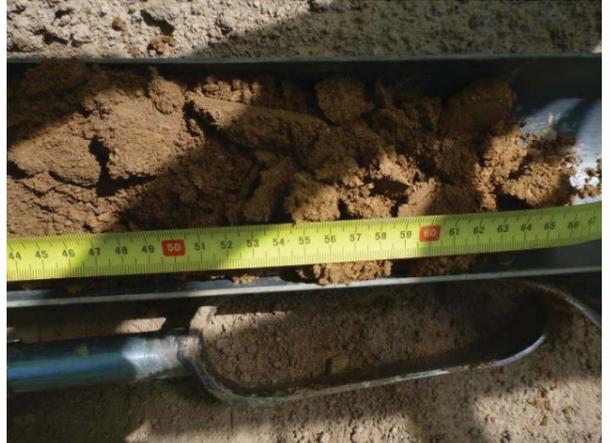
SONDAGE N°8		
Photographie sondage	Profondeur (m)	Description

<p>Sol agricole travaillé, limono - sableux</p> <p>Profondeur atteinte : 65 cm</p>
Photographie sondage

<i>Localisation essai</i>	<i>Echantillon</i>	
Conclusion		
Sol non caractéristique de zone humide.

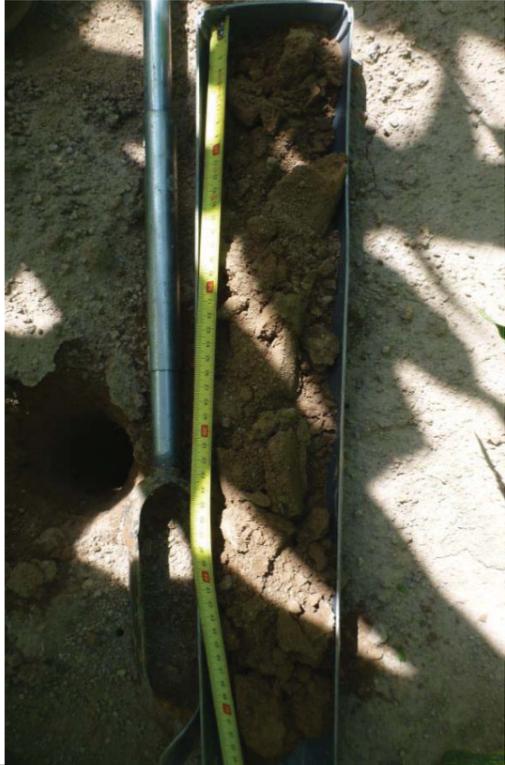
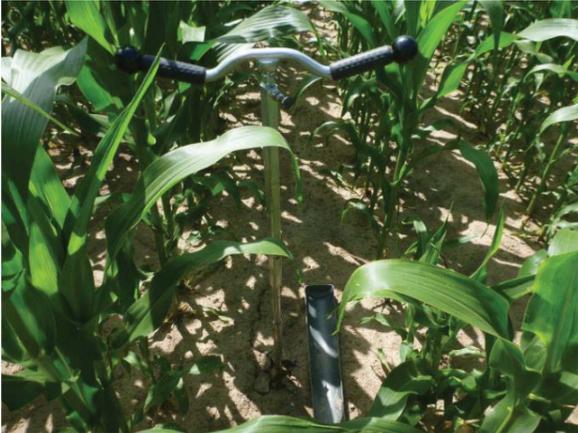
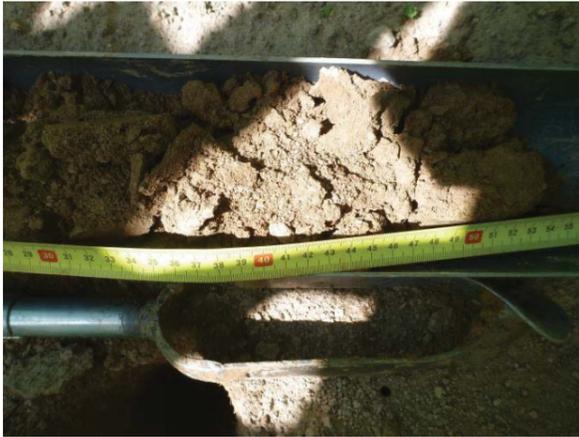
SONDAGE N°9		
Photographie sondage	Profondeur (m)	Description

<p>Sol agricole travaillé, limono - sableux</p> <p>Profondeur atteinte : 55 cm</p>
Photographie sondage

<i>Localisation essai</i>	<i>Echantillon</i>	
Conclusion		
Sol non caractéristique de zone humide.

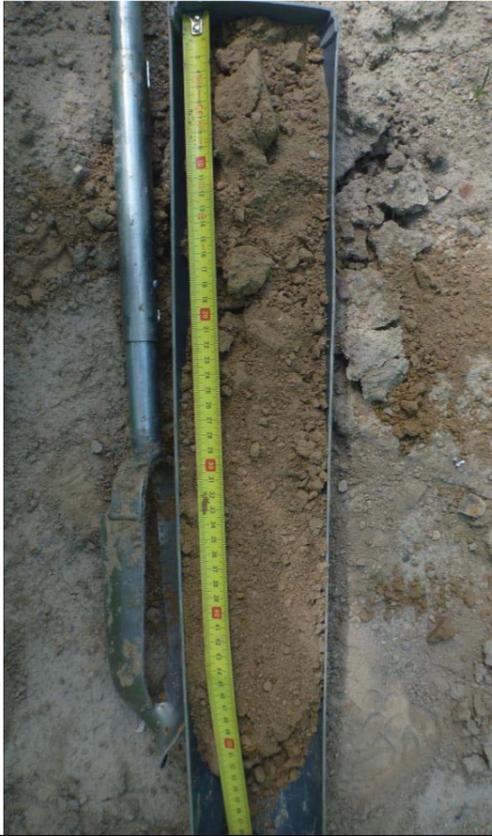
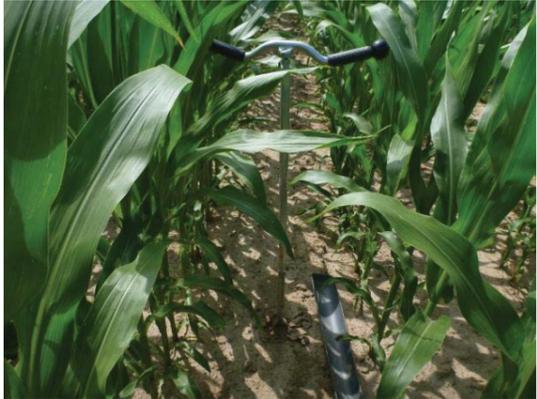
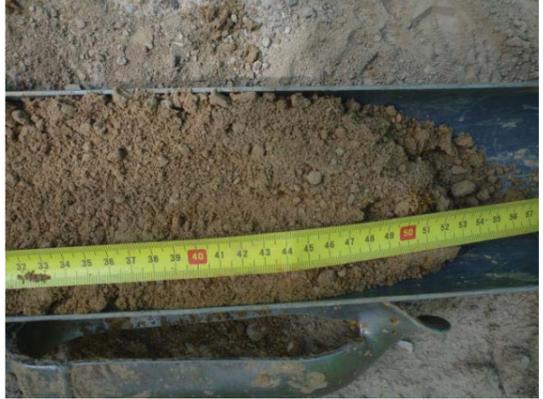
SONDAGE N°10		
Photographie sondage	Profondeur (m)	Description

<p>Sol agricole travaillé, limono - sableux</p> <p>Profondeur atteinte : 55 cm</p>
Photographie sondage

<i>Localisation essai</i>	<i>Echantillon</i>	
Conclusion		
Sol non caractéristique de zone humide.

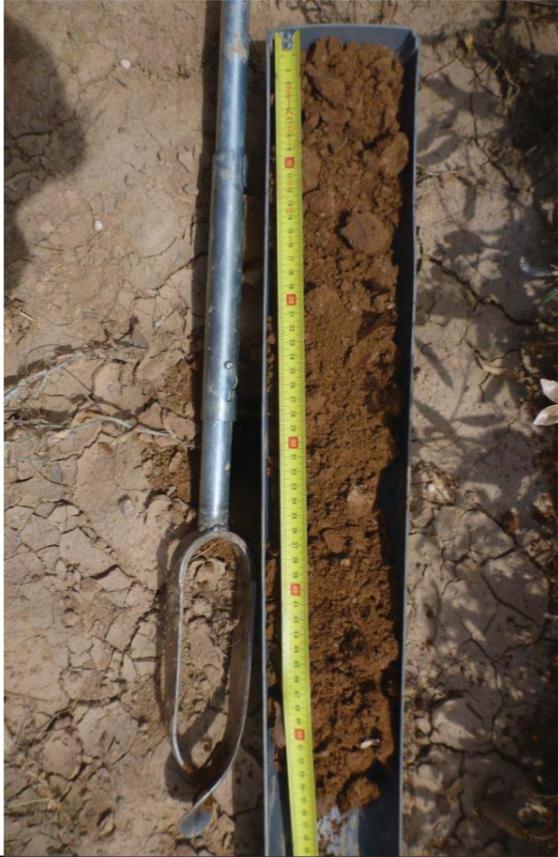
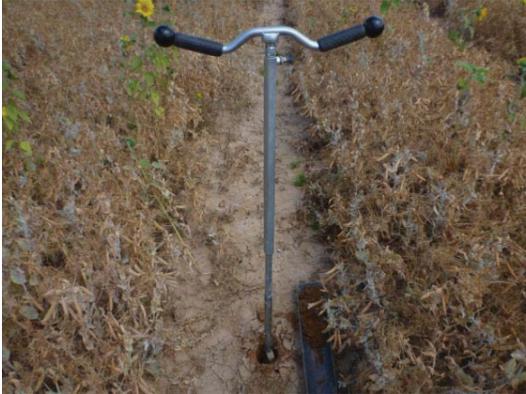
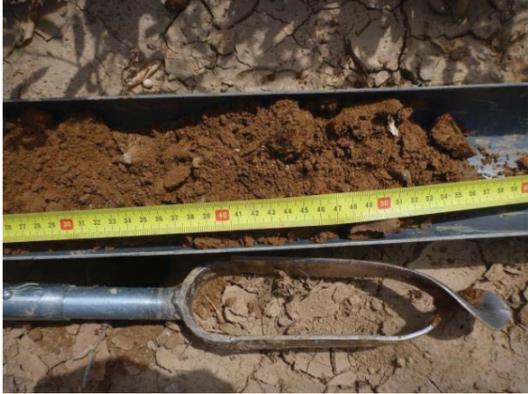
SONDAGE N°11		
Photographie sondage	Profondeur (m)	Description

Sol agricole compact, limono-argileux  Profondeur atteinte : 55 cm
Photographie sondage

<i>Localisation essai</i>	<i>Echantillon</i>	
Conclusion		
Sol non caractéristique de zone humide.

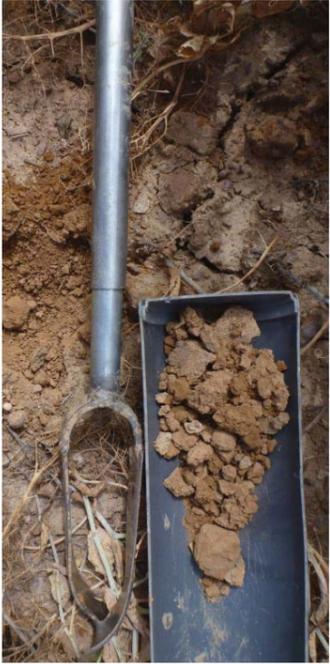
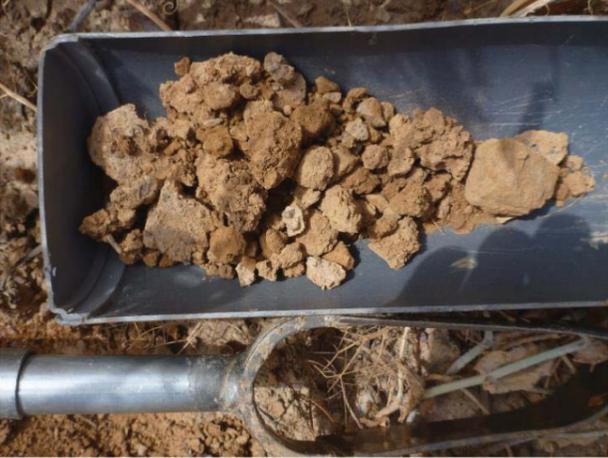
SONDAGE N°12		
Photographie sondage	Profondeur (m)	Description

Sol compact, refus direct avec cailloux  Profondeur atteinte : 5 cm
Photographie sondage

<i>Echantillon</i>		
Conclusion		
Sol non caractéristique de zone humide.
