SONDAGE N°13		
Photographie sondage	Profondeur (m)	Description

Annexe 11 : Attestation de non-vente et de non-réhabilitation de la ruine de la Naulerie

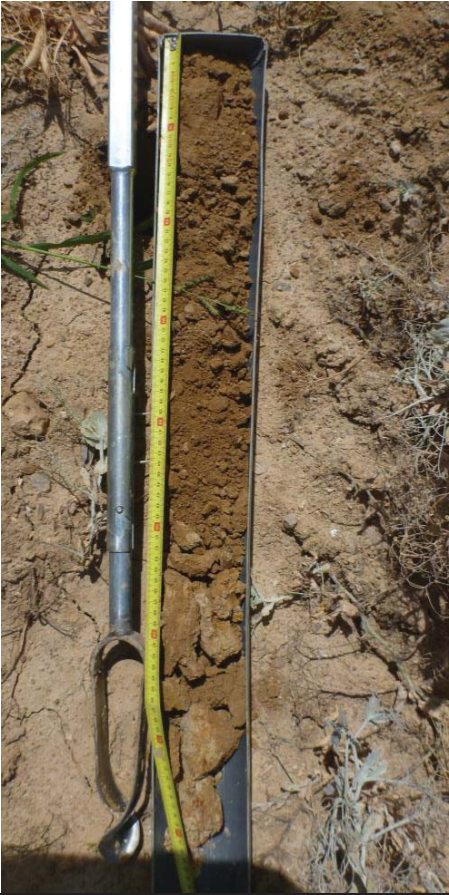
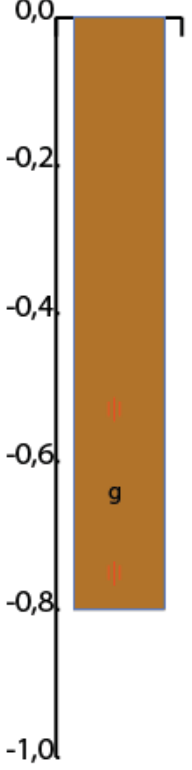
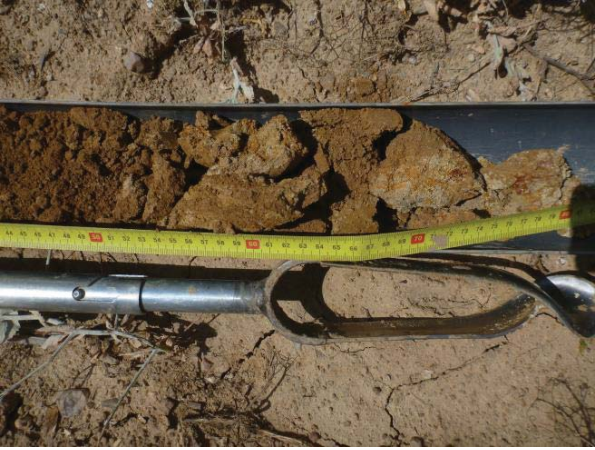
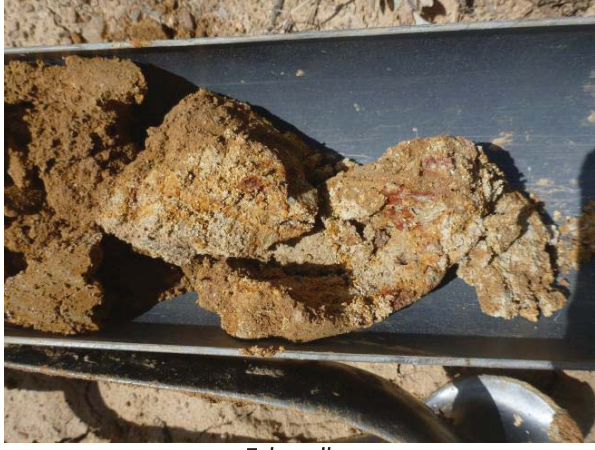
<p>Sol compact, limono – sableux avec cailloux</p> <p>Traits rédoxiques à partir de 55 cm</p> <p>Profondeur atteinte : 80 cm</p>
Photographie sondage

Conclusion		
Sol non caractéristique de zone humide. Sol de classe III a.

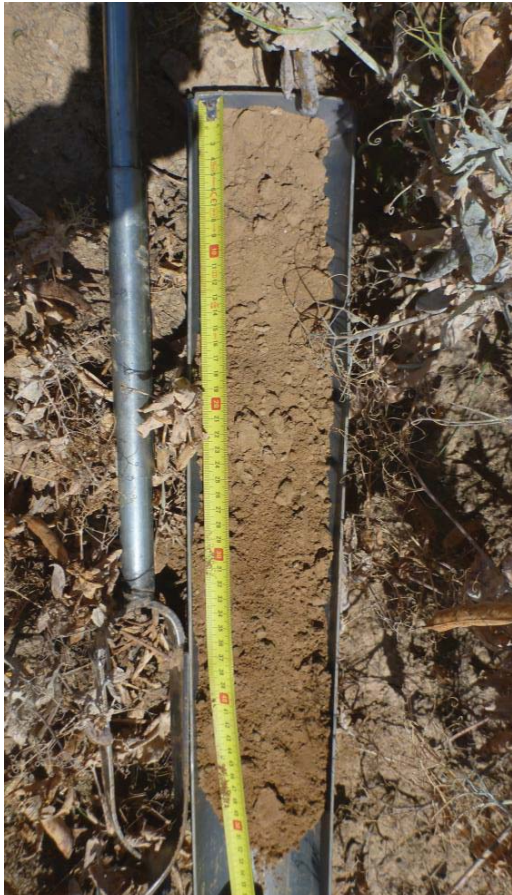
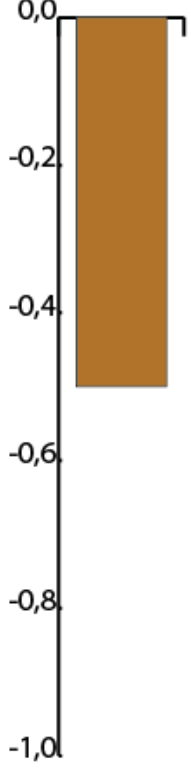
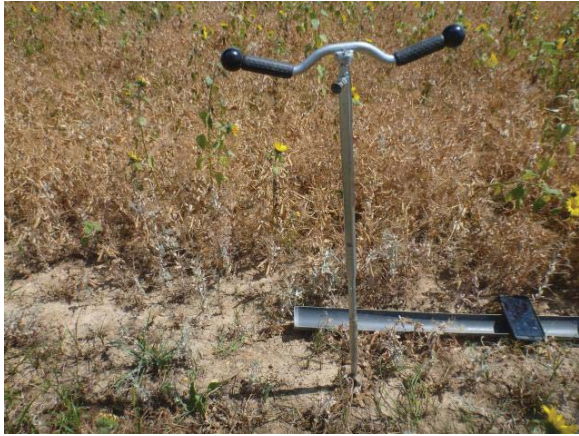
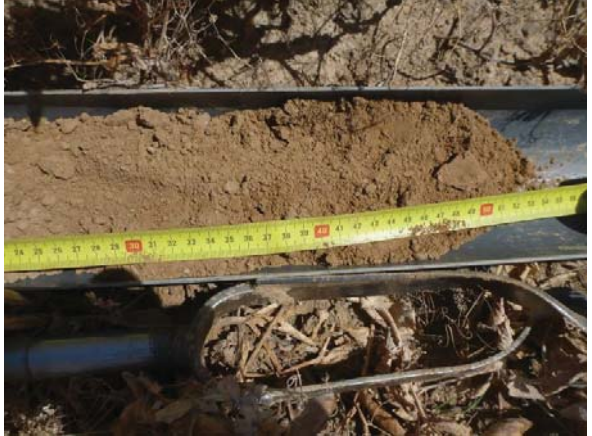
SONDAGE N°14		
Photographie sondage	Profondeur (m)	Description

<p>Sol compact, limono – sableux avec cailloux</p> <p>Profondeur atteinte : 50 cm</p>
Photographie sondage

Conclusion		
Sol non caractéristique de zone humide.

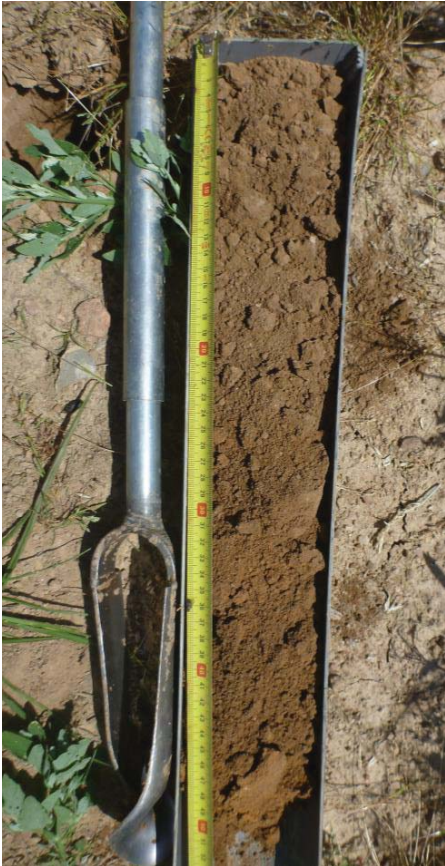
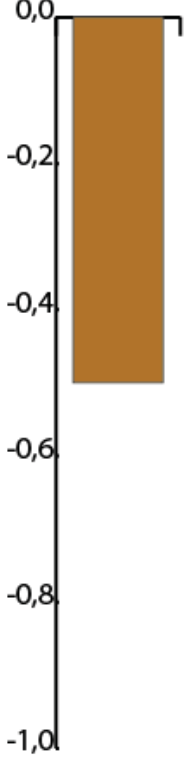
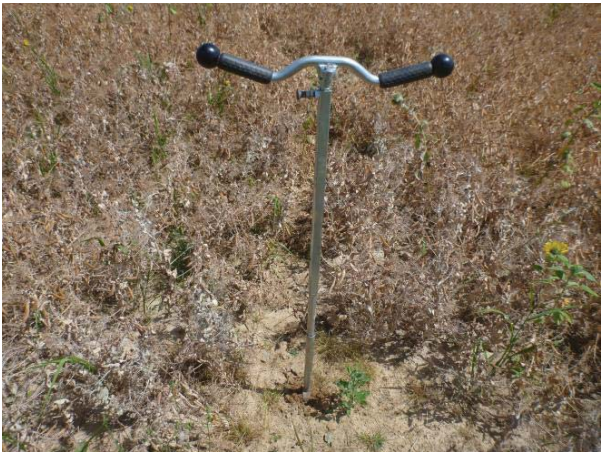
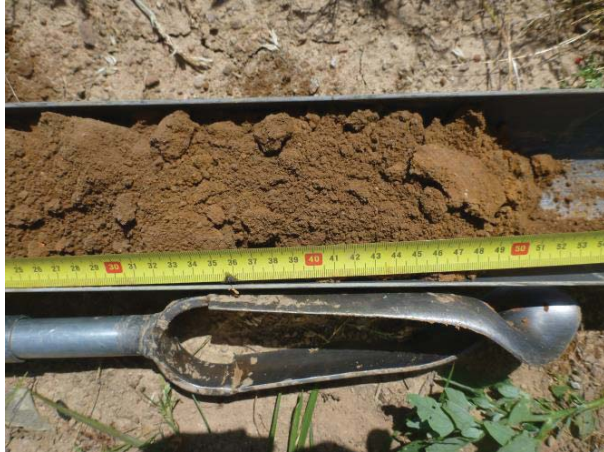
SONDAGE N°15		
Photographie sondage	Profondeur (m)	Description

<p>Sol compact, limono – sableux</p> <p>Profondeur atteinte : 50 cm</p>
Photographie sondage

<i>Localisation essai</i>	<i>Echantillon</i>	
Conclusion		
Sol non caractéristique de zone humide.

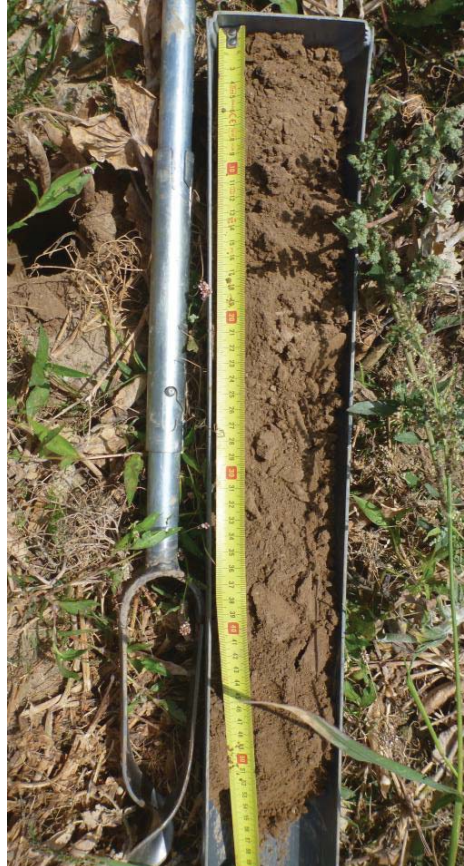
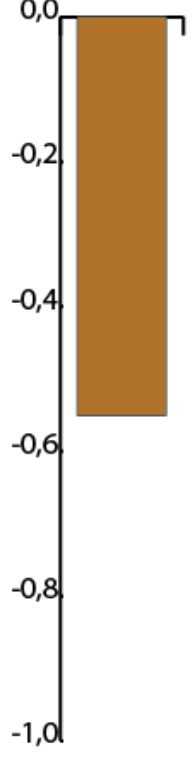
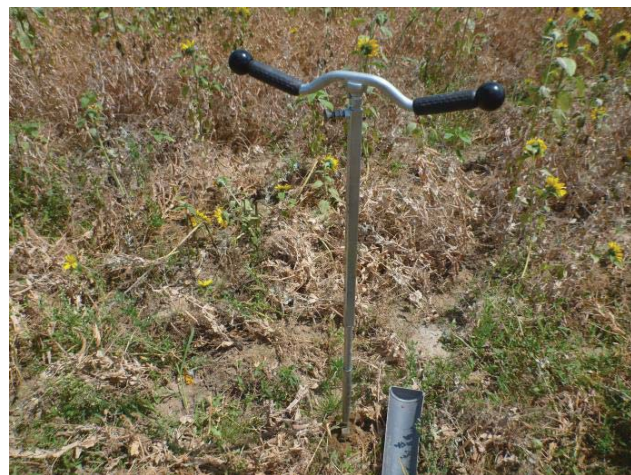
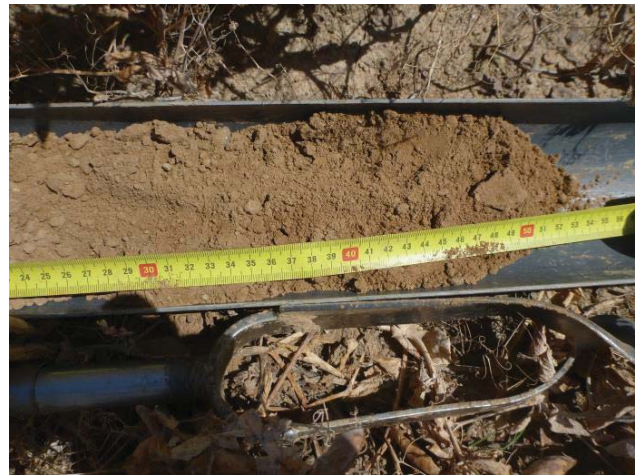
SONDAGE N°16		
Photographie sondage	Profondeur (m)	Description

<p>Sol compact, limono – sableux</p> <p>Profondeur atteinte : 55 cm</p>
Photographie sondage

<i>Localisation essai</i>	<i>Echantillon</i>	
Conclusion		
Sol non caractéristique de zone humide.

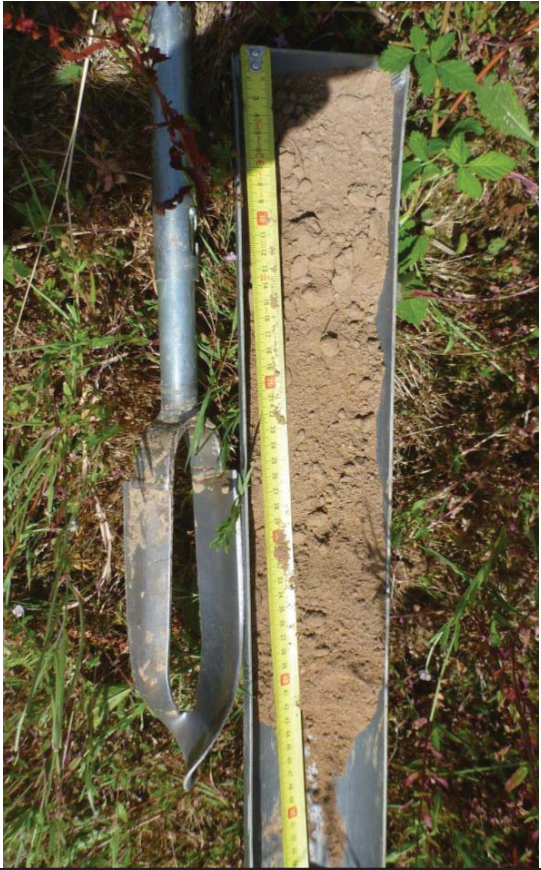
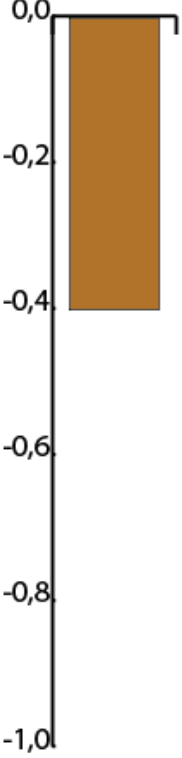
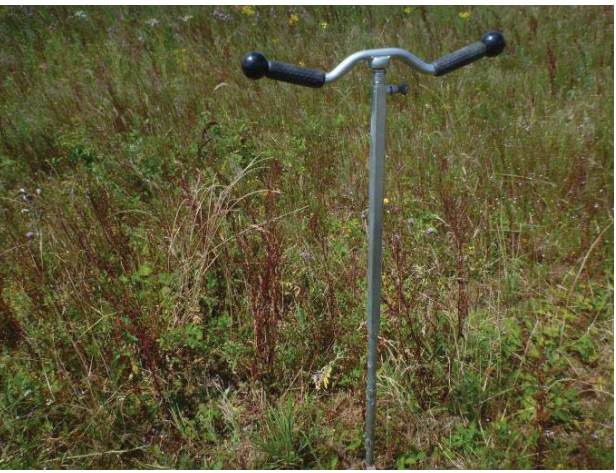
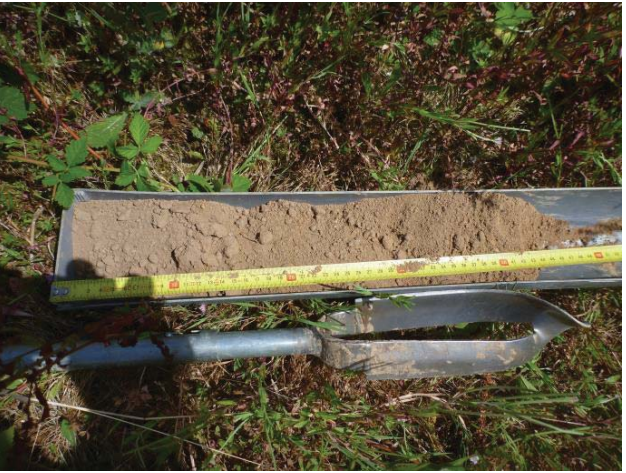
SONDAGE N°17		
Photographie sondage	Profondeur (m)	Description

<p>0,0 -0,2 -0,4 -0,6 -0,8 -1,0</p>	<p>Sol compact, limono – sableux et refus avec cailloux</p> <p>Profondeur atteinte : 40 cm</p>
Photographie sondage

Localisation essai	Echantillon	
Conclusion		
Sol non caractéristique de zone humide.

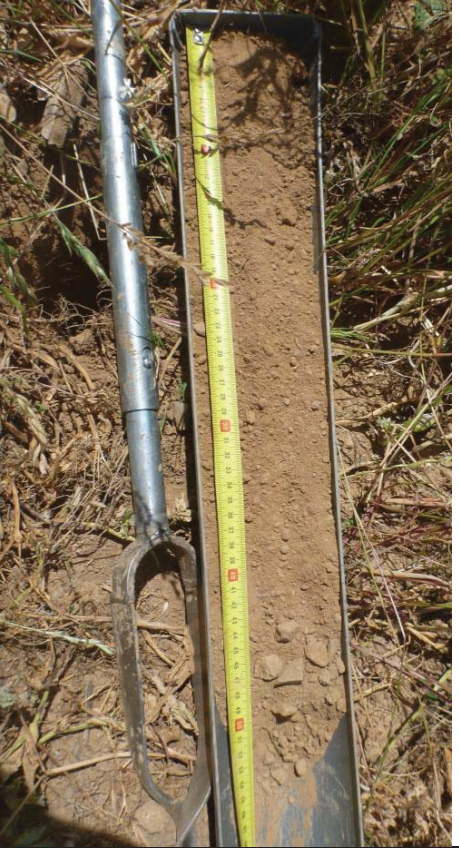
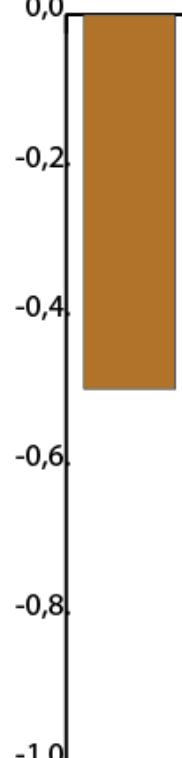
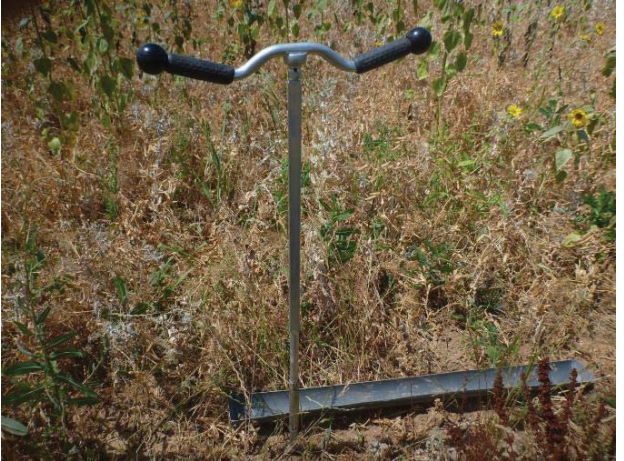
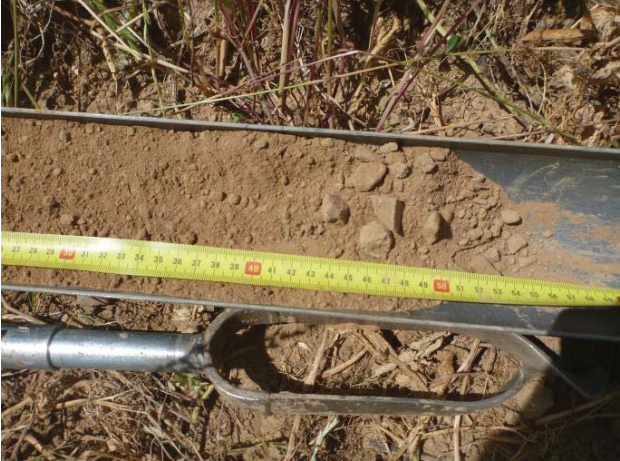
SONDAGE N°18		
Photographie sondage	Profondeur (m)	Description

<p>0,0 -0,2 -0,4 -0,6 -0,8 -1,0</p>	<p>Sol compact, limono – sableux et refus avec cailloux</p> <p>Profondeur atteinte : 50 cm</p>
Photographie sondage

Localisation essai	Echantillon	
Conclusion		
Sol non caractéristique de zone humide.
