## SECO

### SUIVI DE LA QUALITE DES EAUX SOUTERRAINES – HAUTES EAUX 2022 (Missions A210 et A270 selon NF X 31-620-2)

Site à l'étude : SECO – 18 rue Sainte Claire Deville – Niort (79)

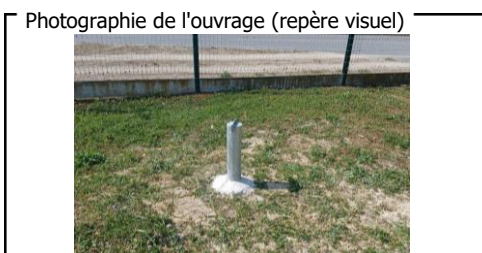
**Autres / commentaires**  
 Évacuation des eaux de purges  
 Prise en charge par le client (EU/EP)  
 Prise en charge par DEKRA hors site  
 Eau claire, renouvellement de l'ouvrage moyen

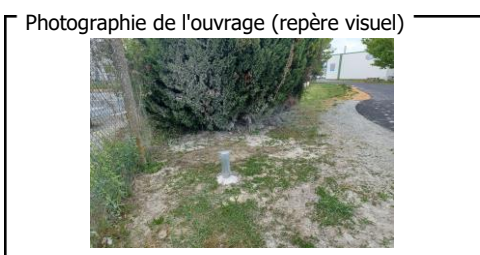
**Autres / commentaires**  
 Évacuation des eaux de purges  
 Prise en charge par le client (EU/EP)  
 Prise en charge par DEKRA hors site

Eau blanchâtre et chargée en MES en début de purge, bon renouvellement de l'ouvrage
