FICHE DES PLUS HAUTES EAUX Fiche n°L1

Atlas des Zones Inondables de la Sèvre Niortaise en amont de Niort					
Commune :	CHEY

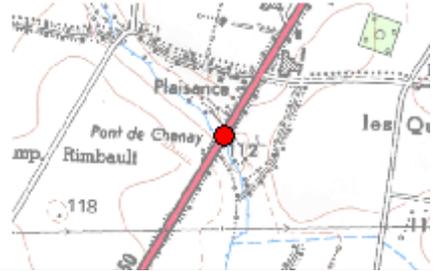
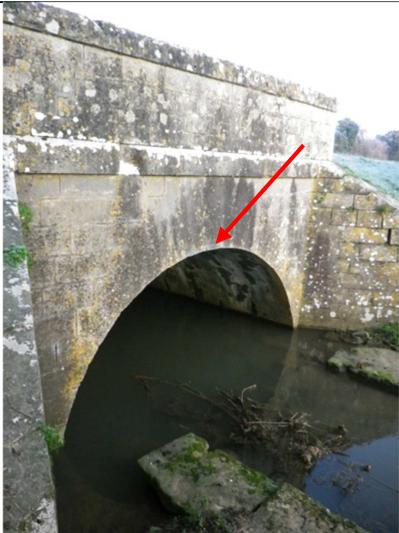
Cours d'eau :	Sèvre Niortaise				
Date de l'enquête :	17/01/2012				
Dressé par :	MDG				
Fiabilité du repère * :	2				
Situation :	Pont de Chenay				
Source de l'information :	M. Minault				
Description :	Décembre 1982 : Pont quasiment saturé ; l'eau est arrivée à 20 cm du haut du tablier. 111,97 m NGF				
Photo/ Localisation

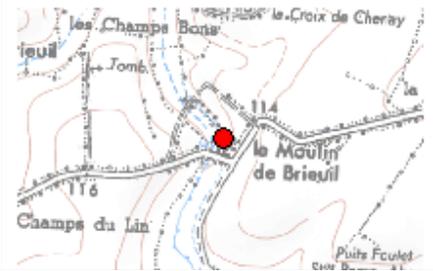
FICHE DES PLUS HAUTES EAUX Fiche n°L2

Cours d'eau :	Sèvre Niortaise				
Date de l'enquête :	17/01/12				
Dressé par :	SPS				
Fiabilité du repère * :	2				
Situation :	Moulin de Brieuil				
Source de l'information :	M Lochon / Mme Tassart				
Description :	1993 (?) : L'eau a atteint le joint de la 2 ^{ème} pierre du bâtiment le long de la Sèvre Niortaise : 0,55 m/sol 106,37 m NGF				
Photo/ Localisation

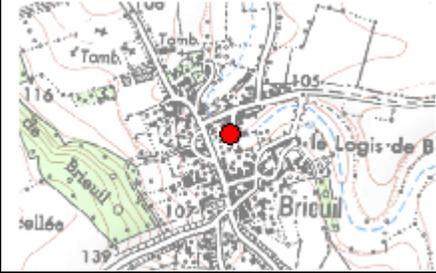
FICHE DES PLUS HAUTES EAUX Fiche n°L3

Cours d'eau :	Sèvre Niortaise				
Date de l'enquête :	16/01/12				
Dressé par :	MDG				
Fiabilité du repère * :	2				
Situation :	Le Brieuil				
Source de l'information :	M. Boivineau				
Description :	Décembre 1982 : 50 cm d'eau dans la maison 100,9 m NGF				
Photo/ Localisation

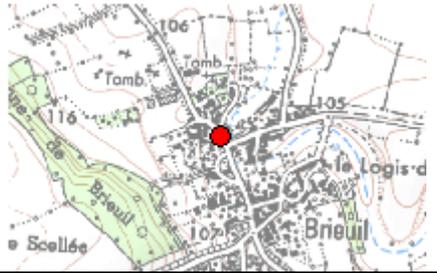
FICHE DES PLUS HAUTES EAUX Fiche n°L4

Cours d'eau :	Sèvre Niortaise				
Date de l'enquête :	16/01/12				
Dressé par :	MDG				
Fiabilité du repère * :	2				
Situation :	Le Brieuil				
Source de l'information :	M. Dupuis				
Description :	Décembre 1982 : l'eau serait arrivée sur le seuil de la terrasse 100,26 m NGF				
Photo/ Localisation

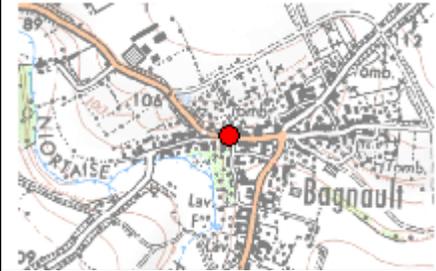
FICHE DES PLUS HAUTES EAUX Fiche n°L5

Cours d'eau :	Sèvre Niortaise				
Date de l'enquête :	26/01/2012				
Dressé par :	SPS				
Fiabilité du repère * :	2				
Situation :	Bagnault				
Source de l'information :	M. Frérot, 13 rue des Saulniers				
Description :	Décembre 1982 : au niveau de la marche d'entrée ; 0,20m/sol maison 95,26 m NGF				
Photo/ Localisation

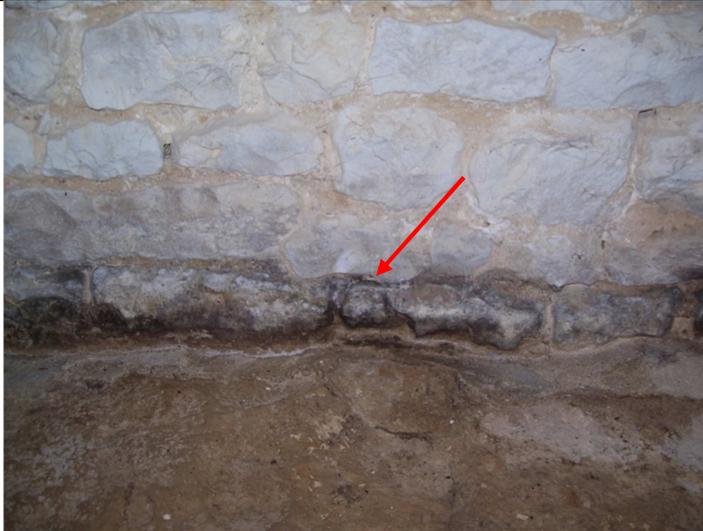
FICHE DES PLUS HAUTES EAUX Fiche n°L6

Cours d'eau :	Sèvre Niortaise				
Date de l'enquête :	26/01/2012				
Dressé par :	SPS				
Fiabilité du repère * :	2				
Situation :	Moulin Neuf				
Source de l'information :	Propriétaire récent				
Description :	Décembre 2011 : Trace noire sur le mur - 0.08m/sol (salon) Propriétaire absent lors du relevé topographique				
Photo/ Localisation

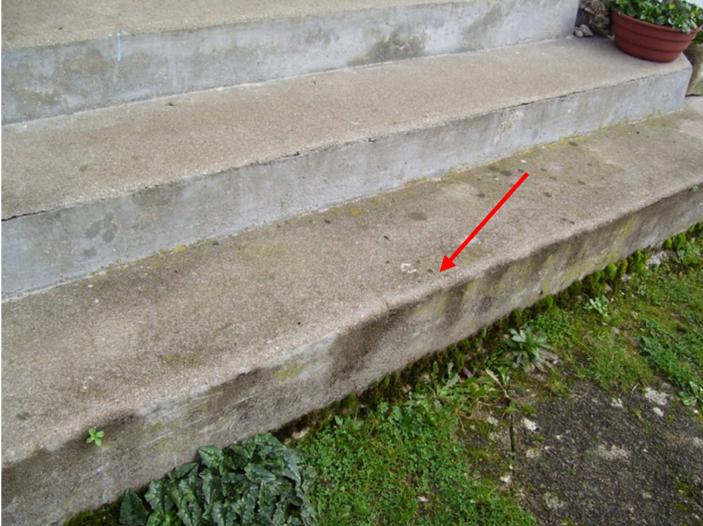
LIBERTÉ • ÉGALITÉ • FRATERNITÉ RÉPUBLIQUE FRANÇAISE		FICHE DES PLUS HAUTES EAUX Fiche n°L7

Cours d'eau :	Sèvre Niortaise				
Date de l'enquête :	26/01/2012				
Dressé par :	SPS				
Fiabilité du repère * :	1				
Situation :	10 rue du stade				
Source de l'information :	Mme Proust				
Description :	Décembre 1982 : à la 1 ^{ère} marche de l'escalier extérieur derrière la maison ; 0.23m/sol 91,07 m NGF				
Photo/ Localisation

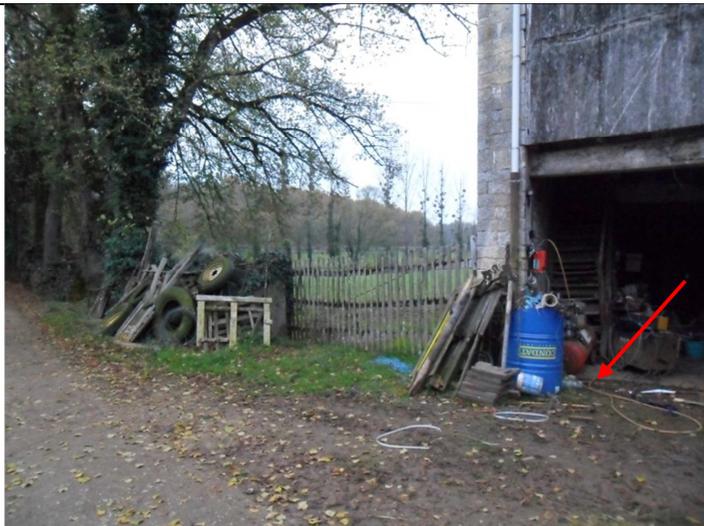
LIBERTÉ • ÉGALITÉ • FRATERNITÉ RÉPUBLIQUE FRANÇAISE		FICHE DES PLUS HAUTES EAUX Fiche n°L8

Cours d'eau :	Sèvre Niortaise				
Date de l'enquête :	29/11/11				
Dressé par :	MDG-DLU				
Fiabilité du repère * :	1				
Situation :	Moulin « Isernaix »				
Source de l'information :	Riverain				
Description :	Décembre 1982 : Environ 10 cm au portail 85,22 m NGF <i>Selon le témoin, la crue de 1982 est la plus grosse crue connue. La route était entièrement inondée.</i>				
Photo/ Localisation

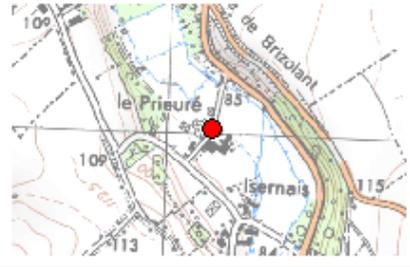
Liberté • Égalité • Fraternité RÉPUBLIQUE FRANÇAISE		FICHE DES PLUS HAUTES EAUX Fiche n°L9

Cours d'eau :	Sèvre Niortaise				
Date de l'enquête :	29/11/11				
Dressé par :	MDG-DLU				
Fiabilité du repère * :	1				
Situation :	Moulin Le Prieuré				
Source de l'information :	Riverain				
Description :	Décembre 1982 : L'eau est arrivée au niveau de la porte 83,88 m NGF				
Photo/ Localisation

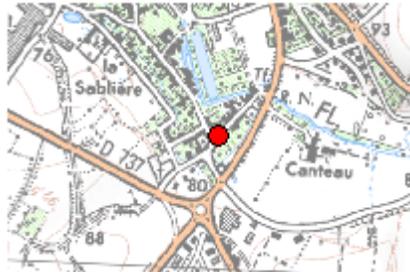
Liberté • Égalité • Fraternité RÉPUBLIQUE FRANÇAISE		FICHE DES PLUS HAUTES EAUX Fiche n°L10

Cours d'eau :	Sèvre Niortaise				
Date de l'enquête :	26/01/2012				
Dressé par :	SPS				
Fiabilité du repère * :	2				
Situation :	7 rue de Courdevant				
Source de l'information :					
Description :	Décembre 1982 : 0,10m/sol de la maison 78,74 m NGF				
Photo/ Localisation

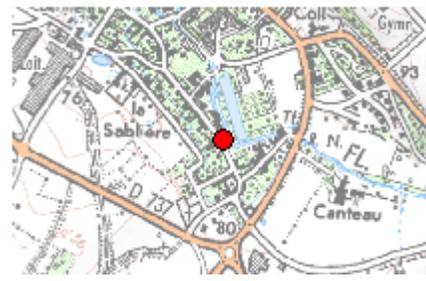
FICHE DES PLUS HAUTES EAUX Fiche n°L11

Cours d'eau :	Sèvre Niortaise				
Date de l'enquête :	26/01/2012				
Dressé par :	SPS				
Fiabilité du repère * :	1				
Situation :	29 rue de la Barrière				
Source de l'information :	M. Murot				
Description :	Décembre 1982 : muret au bord de la route, l'eau est passée à 2 cm au-dessus du muret ; 0,64 m / route 78,71 m NGF				
Photo/ Localisation

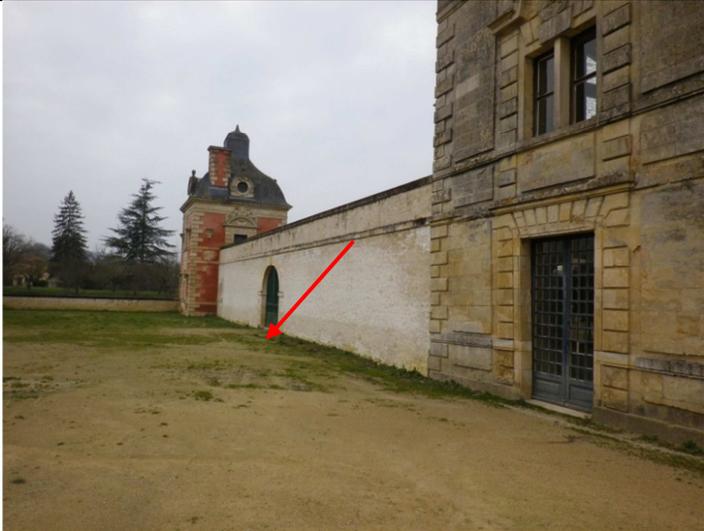
FICHE DES PLUS HAUTES EAUX Fiche n°L12

Cours d'eau :	Sèvre Niortaise				
Date de l'enquête :	17/01/12				
Dressé par :	MDG				
Fiabilité du repère * :	2				
Situation :	L'orangerie				
Source de l'information :	Marque				
Description :	Décembre 2011 : 90 cm / sol au niveau de la porte 78,84 m NGF				
Photo/ Localisation

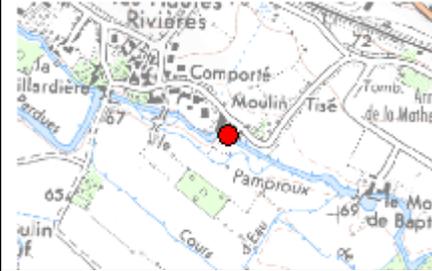
FICHE DES PLUS HAUTES EAUX Fiche n°L13

Cours d'eau :	Sèvre Niortaise				
Date de l'enquête :	26/01/2012				
Dressé par :	SPS				
Fiabilité du repère * :	2				
Situation :	Moulin Tisé				
Source de l'information :	Propriétaire du moulin				
Description :	Décembre 1982 et Décembre 2011 : muret à côté des pelles : 1,20 m / fond de la rivière ou 0,20 m / terrain naturel 67,37 m NGF				
Photo/ Localisation

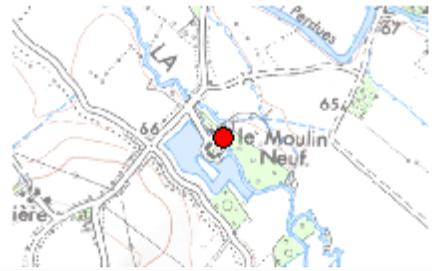
FICHE DES PLUS HAUTES EAUX Fiche n°L14

Cours d'eau :	Sèvre Niortaise				
Date de l'enquête :	26/01/2012				
Dressé par :	SPS				
Fiabilité du repère * :	1				
Situation :	Moulin Neuf				
Source de l'information :	Mme Trouvet				
Description :	Décembre 1982 : l'eau est arrivé au niveau de la 1 ^{ère} marche (entrée maison) ; soit 0,10 m /sol 65,77 m NGF				
Photo/ Localisation

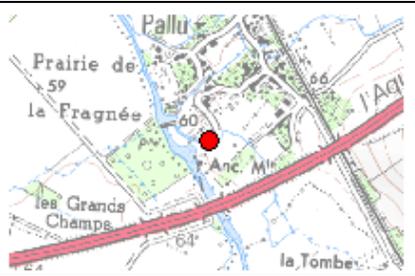
FICHE DES PLUS HAUTES EAUX Fiche n°L16

Cours d'eau :	Sèvre Niortaise				
Date de l'enquête :	26/01/2012				
Dressé par :	SPS				
Fiabilité du repère * :	2				
Situation :	Pallu				
Source de l'information :	Mme Trochon				
Description :	Décembre 2011 : l'eau est arrivée en haut de l'escalier extérieur. 61,11 m NGF				
Photo/ Localisation

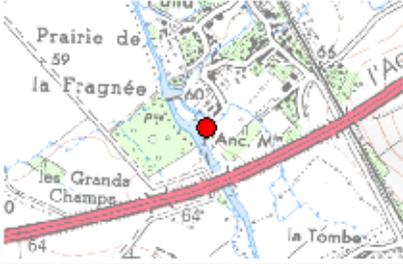
FICHE DES PLUS HAUTES EAUX Fiche n°L17

Cours d'eau :	Sèvre Niortaise				
Date de l'enquête :	16/01/12				
Dressé par :	MDG				
Fiabilité du repère * :	2				
Situation :	28 Rue des Ronces – Lieu-dit « Pallu »				
Source de l'information :	Mme. Trochon				
Description :	Décembre 2011 : L'eau est arrivée jusqu'à la dernière pierre avant le seuil 61,11 m NGF <i>Il est indiqué que la maison a été inondée en 1977 uniquement.</i>				
Photo/ Localisation

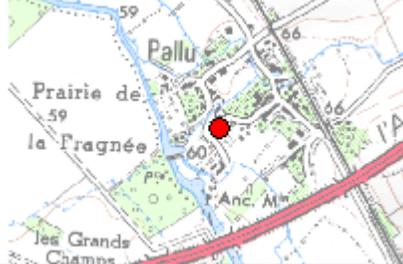
FICHE DES PLUS HAUTES EAUX Fiche n°L18

Cours d'eau :	Sèvre Niortaise				
Date de l'enquête :	16/01/12				
Dressé par :	MDG				
Fiabilité du repère * :					
Situation :	19 Rue des Ronces – Lieu-dit « Pallu »				
Source de l'information :	Mme. Lavault				
Description :	Décembre 2011 : Environ 38 cm au coin du portail 61,20 m NGF <i>Selon le témoin, la crue de 2011 est une des plus importantes. Elle a été approchée par le niveau de la crue de 1982.</i>				
Photo/ Localisation

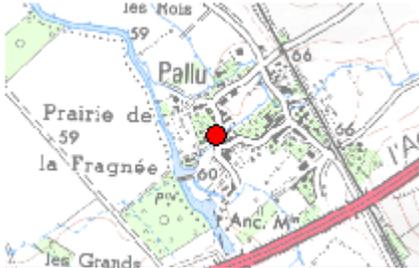
FICHE DES PLUS HAUTES EAUX Fiche n°L19

Cours d'eau :	Sèvre Niortaise				
Date de l'enquête :	26/01/2012				
Dressé par :	SPS				
Fiabilité du repère * :	1				
Situation :	Pallu				
Source de l'information :	M. Motillon 30, rue Magnerolles				
Description :	Décembre 2011 : l'eau est arrivée au-niveau de la marche devant le portillon, 0,12 m / sol 60,95 m NGF				
Photo/ Localisation

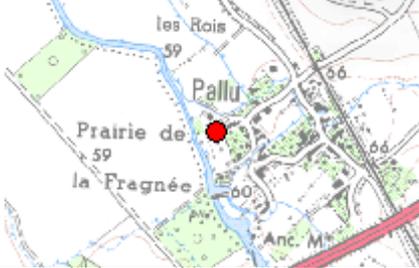
FICHE DES PLUS HAUTES EAUX Fiche n°L20

Cours d'eau :	Sèvre Niortaise				
Date de l'enquête :	16/01/12				
Dressé par :	MDG				
Fiabilité du repère * :	2				
Situation :	11 impasse de l'ouest – Lieu-dit « Pallu »				
Source de l'information :	Riverain				
Description :	Décembre 2011 : 1 cm sous le seuil de la maison 60,86 m NGF <i>Les inondations sont principalement dues aux débordements du ruisseau de Magnerolles.</i>				
Photo/ Localisation

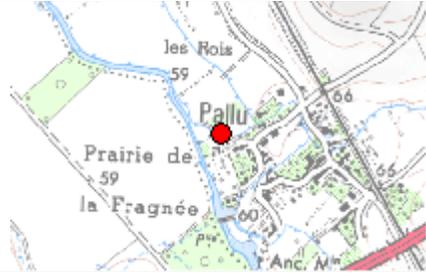
LIBERTÉ • ÉGALITÉ • FRATERNITÉ RÉPUBLIQUE FRANÇAISE		FICHE DES PLUS HAUTES EAUX Fiche n°L21

Cours d'eau :	Sèvre Niortaise		
Date de l'enquête :	16/01/12		
Dressé par :	MDG		
Fiabilité du repère * :			
Situation :	15 impasse de l'ouest – Lieu-dit « Pallu »		
Source de l'information :	M. Vanhentenrijk		
Description :	Décembre 2011 : 11 cm sur la terrasse en contrebas derrière la maison 60,68 m NGF <i>Les inondations sont principalement dues aux débordements du ruisseau de Magnerolles.</i>		
Photo/ Localisation

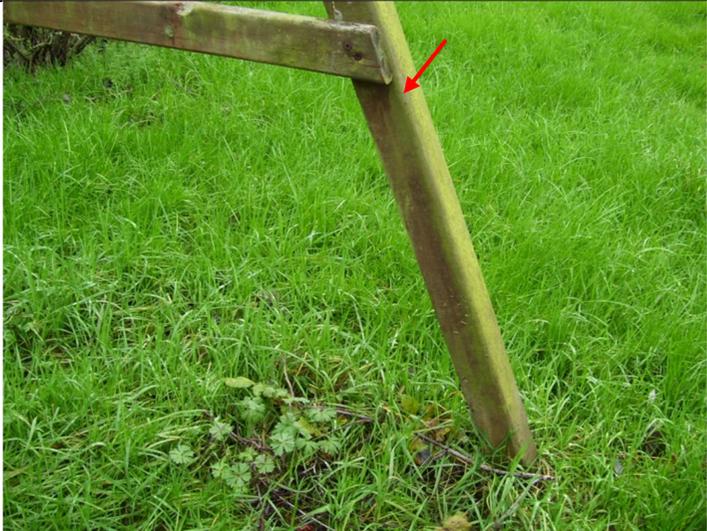
LIBERTÉ • ÉGALITÉ • FRATERNITÉ RÉPUBLIQUE FRANÇAISE		FICHE DES PLUS HAUTES EAUX Fiche n°L22

Cours d'eau :	Sèvre Niortaise		
Date de l'enquête :	26/01/2012		
Dressé par :	SPS		
Fiabilité du repère * :	2		
Situation :	Moulin Neuf		
Source de l'information :	Mme Maillet		
Description :	1982 = 2011 : 0,60 m / sol (pied droit de la balançoire) 59,87 m NGF		
Photo/ Localisation

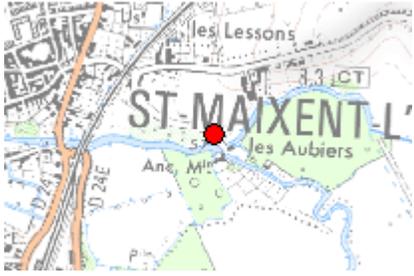
FICHE DES PLUS HAUTES EAUX Fiche n°L23

Cours d'eau :	Sèvre Niortaise				
Date de l'enquête :	26/01/2012				
Dressé par :	SPS				
Fiabilité du repère * :	1				
Situation :	Les Aubiers				
Source de l'information :	M. Vandier (locataire) chemin des aubiers ; petite maison sur la droite avant le moulin.				
Description :	Décembre 2011 : 0,55 m / sol 58,39 m NGF				
Photo/ Localisation

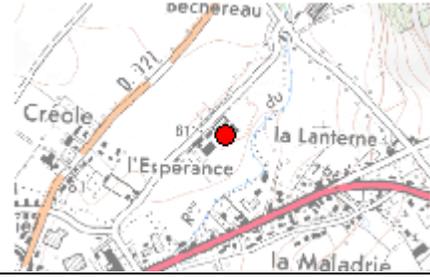
FICHE DES PLUS HAUTES EAUX Fiche n°L24

Cours d'eau :	Puits d'Enfer				
Date de l'enquête :	10/01/2012				
Dressé par :	MDG				
Fiabilité du repère * :	1				
Situation :	Lieu-dit « Esperance »				
Source de l'information :	M. Billerot				
Description :	Décembre 1982 : l'eau a affleuré le sol des bâtiments agricoles situés au plus bas 62,81 m NGF				
Photo/ Localisation

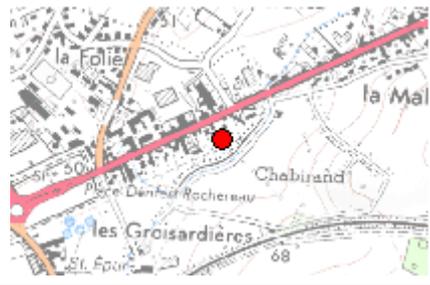
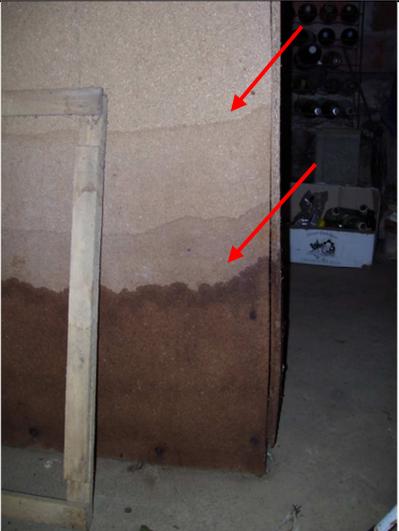
FICHE DES PLUS HAUTES EAUX Fiche n°L25

Cours d'eau :	Puit d'Enfer				
Date de l'enquête :	26/01/2012				
Dressé par :	SPS				
Fiabilité du repère * :	1				
Situation :	56, avenue de Blossac				
Source de l'information :	M. Renoux				
Description :	Traces sur le mur du sous-sol 1992 : trace la plus haute 0,61 m / sol 2011 : trace la plus basse 0,37 m / sol Propriétaire absent lors du relevé topographique				
Photo/ Localisation

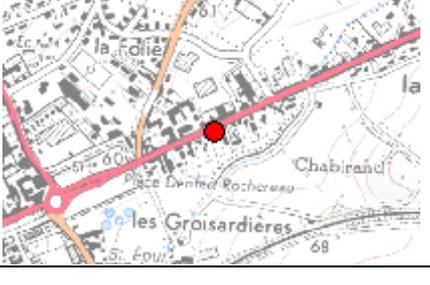
FICHE DES PLUS HAUTES EAUX Fiche n°L26

Cours d'eau :	Puit d'Enfer				
Date de l'enquête :	26/01/2012				
Dressé par :	SPS				
Fiabilité du repère * :	2				
Situation :	32, avenue de Blossac				
Source de l'information :	Mme Abriat				
Description :	Décembre 1982 : 1m avant le portail côté jardin 59,59 m NGF				
Photo/ Localisation

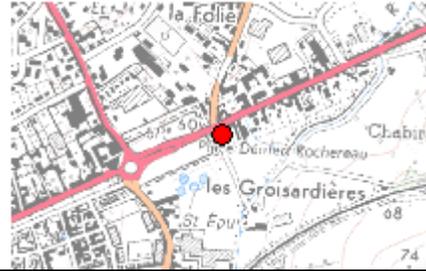
LIBERTÉ • ÉGALITÉ • FRATERNITÉ RÉPUBLIQUE FRANÇAISE		FICHE DES PLUS HAUTES EAUX Fiche n°L27

Cours d'eau :	Puit d'Enfer		
Date de l'enquête :	26/01/2012		
Dressé par :	SPS		
Fiabilité du repère * :	1		
Situation :	1, allée des Groisardières		
Source de l'information :	M. Bertrand		
Description :	Décembre 2011 : traces sur le mur à l'intérieur de la maison 0,24 m / sol <p style="text-align: center;">59,60 m NGF</p>		
Photo/ Localisation

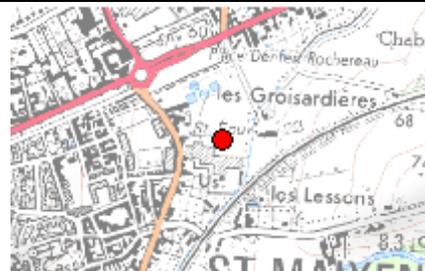
LIBERTÉ • ÉGALITÉ • FRATERNITÉ RÉPUBLIQUE FRANÇAISE		FICHE DES PLUS HAUTES EAUX Fiche n°L28

Cours d'eau :	Puits d'Enfer		
Date de l'enquête :	11/01/2012		
Dressé par :	MDG		
Fiabilité du repère * :	1		
Situation :	19 Bis – Avenue de l'École Militaire		
Source de l'information :	Mme. Archimbault – Magasin l'Entrepôt aux Chaussures – Marques sur le mur à l'arrière du magasin		
Description :	Janvier 1961 : 1,17 m / sol : 59,84 m NGF Décembre 1982 : 1,34 m / sol : 60,01m NGF Décembre 2011 : 1,12 m / sol : 59,72 m NGF		
Photo/ Localisation

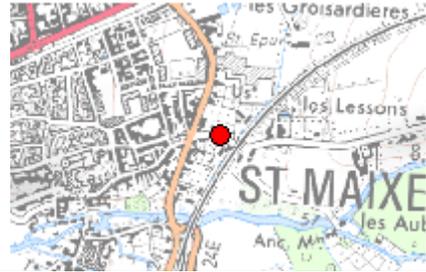
FICHE DES PLUS HAUTES EAUX Fiche n° L29

Cours d'eau :	Sèvre Niortaise				
Date de l'enquête :	11/01/2012				
Dressé par :	MDG				
Fiabilité du repère * :	2				
Situation :	8 Rue Porte des Lessons				
Source de l'information :	M. Pradel				
Description :	Décembre 2011 : l'eau est arrivée jusqu'au niveau du seuil du garage 58,84 m NGF				
Photo/ Localisation

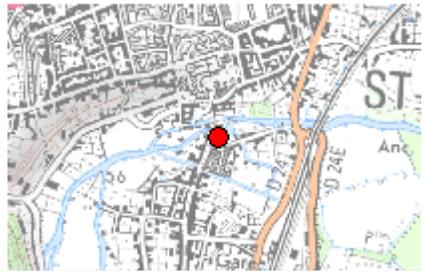
FICHE DES PLUS HAUTES EAUX Fiche n° L30

Cours d'eau :	Sèvre Niortaise				
Date de l'enquête :	29/11/11				
Dressé par :	MDG-DLU				
Fiabilité du repère * :	3				
Situation :	Rue du Faubourg Charrault				
Source de l'information :	Marque sur le mur				
Description :	? : Marque sur le mur : 1,88 m à l'angle du mur sur la pierre 58,53 m NGF				
Photo/ Localisation

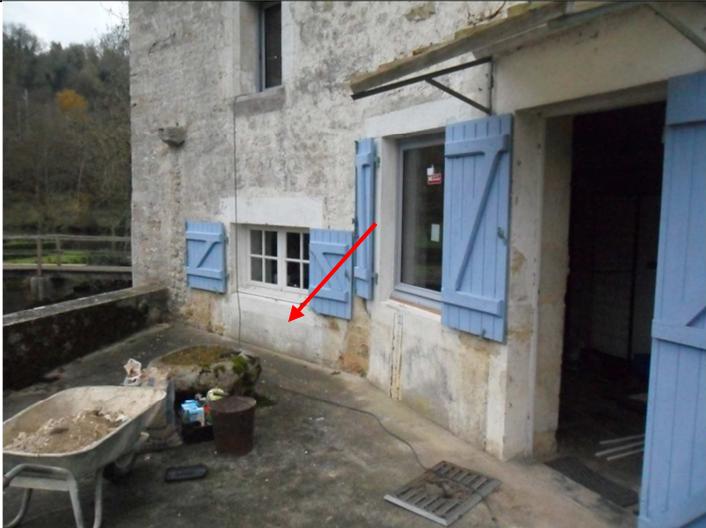
FICHE DES PLUS HAUTES EAUX Fiche n° L31

Cours d'eau :	Sèvre Niortaise				
Date de l'enquête :	29/11/11				
Dressé par :	MDG-DLU				
Fiabilité du repère * :	1				
Situation :	Moulin « La Place »				
Source de l'information :	Riverain				
Description :	<p>Décembre 1982 : 56 cm devant la maison au contrebas (proximité rivière) 54,69 m NGF <i>Selon le témoin, la crue de 1982 est la plus grosse crue connue.</i></p>				
Photo/ Localisation

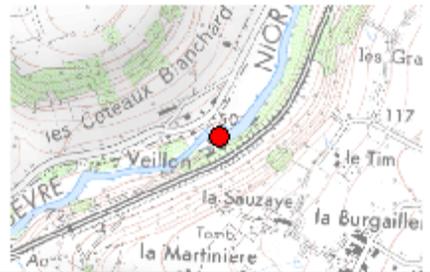
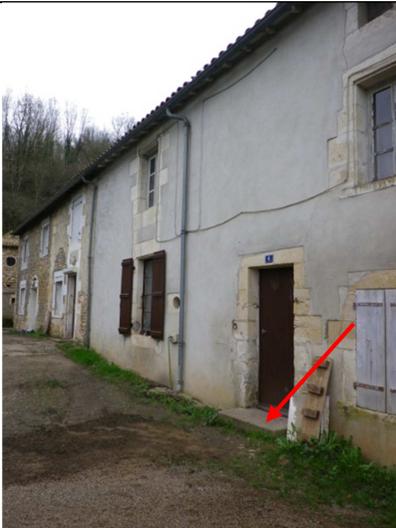
FICHE DES PLUS HAUTES EAUX Fiche n° L32

Cours d'eau :	Sèvre Niortaise				
Date de l'enquête :	09/01/2012				
Dressé par :	MDG				
Fiabilité du repère * :					
Situation :	Lieu-dit « Veillon »				
Source de l'information :	M. LORIN				
Description :	<p>1982 : 1,19 m / seuil de la maison : 52,62 m NGF 2011 : 36 cm / seuil de la maison. : 51,79 m NGF 2005 ? : env. 40 cm / seuil de la maison. : 51,83 m NGF <i>La crue de 1982 est la plus grosse crue connue. Elle a été approchée par celle de 1905.</i></p>				
Photo/ Localisation

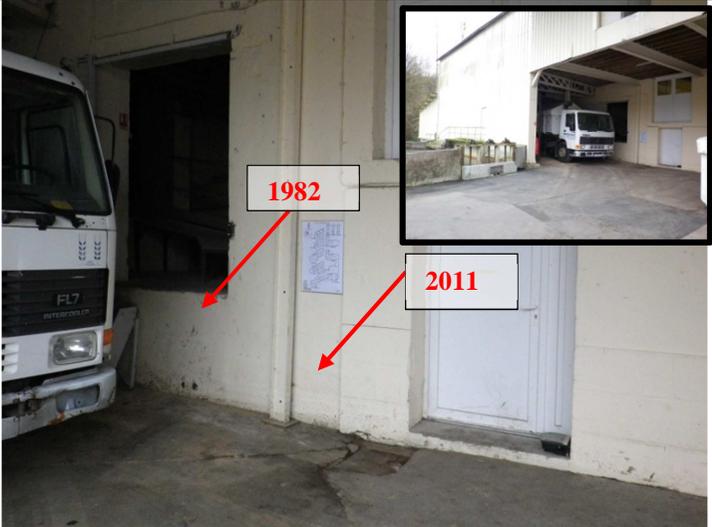
FICHE DES PLUS HAUTES EAUX Fiche n°L33

Cours d'eau :	Sèvre Niortaise				
Date de l'enquête :	09/01/2012				
Dressé par :	MDG				
Fiabilité du repère * :					
Situation :	Lieu-dit « Geoffret » - Minoterie Bellot				
Source de l'information :	Usine Bellot				
Description :	Décembre 1982 : l'eau a affleuré le quai d'embarquement - 1,03 m / sol : 51,46 m NGF Décembre 2011 : 49 cm / sol (trace) 50,92 m NGF				
Photo/ Localisation

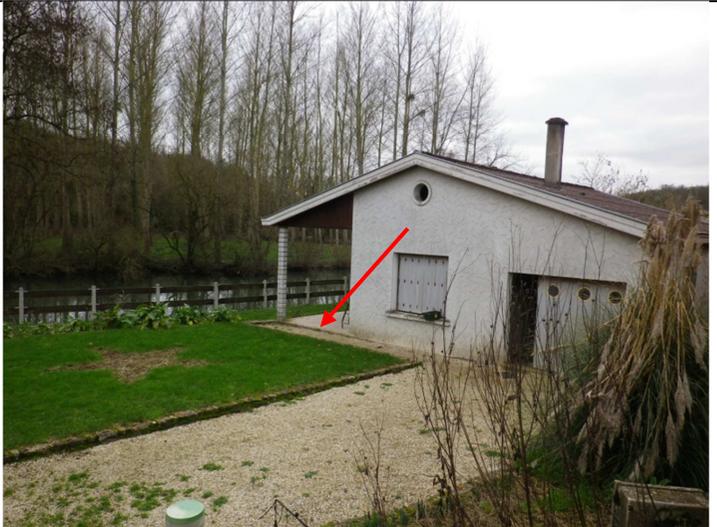
FICHE DES PLUS HAUTES EAUX Fiche n°L34

Cours d'eau :	Sèvre Niortaise				
Date de l'enquête :	09/01/2012				
Dressé par :	MDG				
Fiabilité du repère * :	2				
Situation :	Entre les lieux dits « Ricou » et « Geoffret »				
Source de l'information :	M. MILLET Jean				
Description :	Décembre 1982 : 62 cm sur la terrasse de la maison 50,24 m NGF <i>Décembre 2011 : L'eau est montée de 1 m par rapport à son niveau normal. D'après le témoin la crue de 1982 est la plus grosse crue connue, supérieure à celles de 1936 et 1910.</i>				
Photo/ Localisation

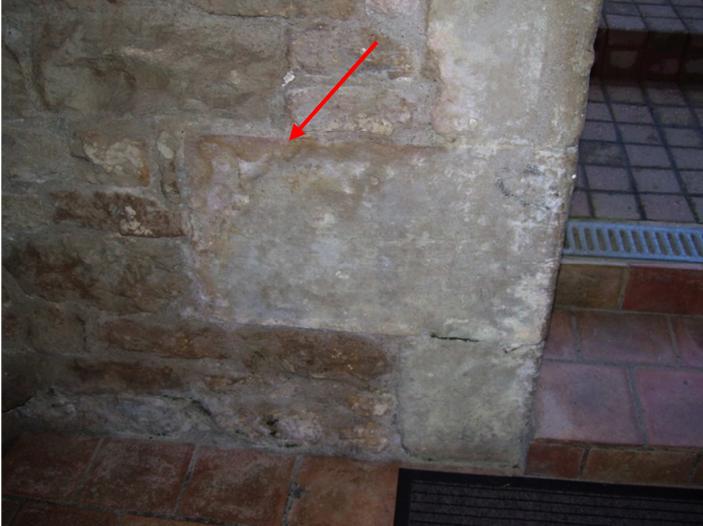
FICHE DES PLUS HAUTES EAUX Fiche n°L35

Cours d'eau :	Sèvre Niortaise				
Date de l'enquête :	26/01/2012				
Dressé par :	SPS				
Fiabilité du repère * :	2				
Situation :	Moulin de Ricou				
Source de l'information :	M. Bost				
Description :	Décembre 1982 : 1 m / sol à l'intérieur de la maison 50,71 m NGF				
Photo/ Localisation

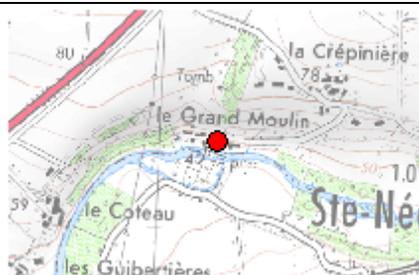
FICHE DES PLUS HAUTES EAUX Fiche n°L36

Cours d'eau :	Sèvre Niortaise				
Date de l'enquête :	09/01/2012				
Dressé par :	MDG				
Fiabilité du repère * :	2				
Situation :	Le Grand Moulin				
Source de l'information :	Riverains				
Description :	Décembre 1982 : au niveau de la marche de la maison (la maison n'a pas été inondée) 47,41 m NGF Décembre 2011 : l'eau est arrivée jusqu'aux pavés rouges. 47,16 m NGF				
Photo/ Localisation

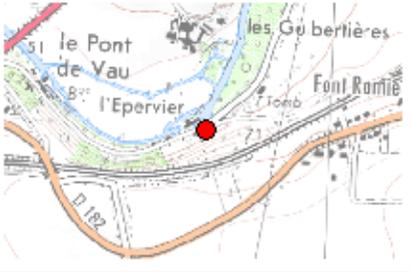
FICHE DES PLUS HAUTES EAUX Fiche n° L37

Cours d'eau :	Sèvre Niortaise				
Date de l'enquête :	29/11/11				
Dressé par :	MDG-DLU				
Fiabilité du repère * :	1				
Situation :	Lieu-dit l'Epervier				
Source de l'information :	Riverain				
Description :	<p>Décembre 1982 : Environ 50 cm au bord de la porte de la cabane. 46.27 m NGF</p> <p><i>Selon le témoin, la crue de 1982 est la plus grosse crue connue. La crue de 1936 est aussi évoquée.</i></p>				
Photo/ Localisation

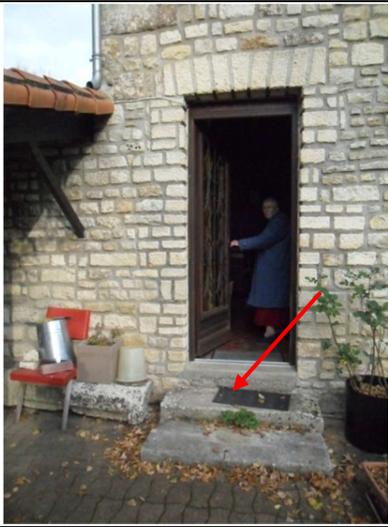
Cours d'eau :	Sèvre Niortaise				
Date de l'enquête :	29/11/11				
Dressé par :	MDG-DLU				
Fiabilité du repère * :	1				
Situation :	Lieu-dit l'Epervier				
Source de l'information :	Riverain				
Description :	<p>Décembre 1982 : 8 cm sur la deuxième marche. L'eau n'est pas rentrée par cette porte. 46,08 m NGF</p>				
Photo/ Localisation

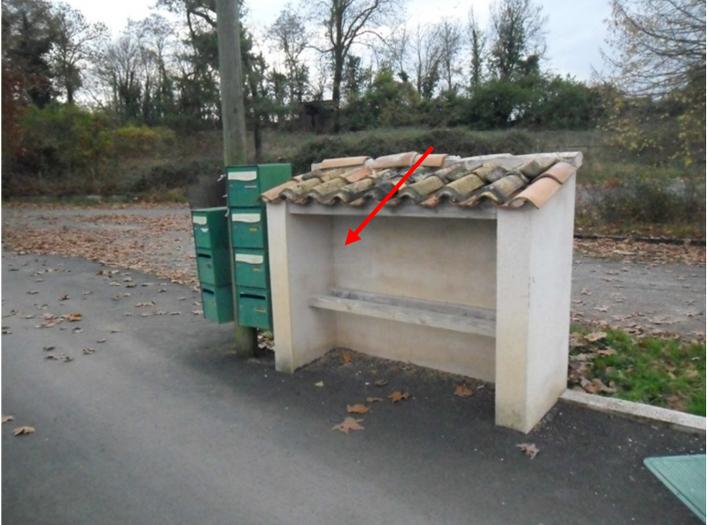
FICHE DES PLUS HAUTES EAUX Fiche n°L39

Cours d'eau :	Sèvre Niortaise				
Date de l'enquête :	29/11/11				
Dressé par :	MDG-DLU				
Fiabilité du repère * :	3				
Situation :	Fabrique				
Source de l'information :	Trace				
Description :	Décembre 1982 (?) : 83 cm sur le mur à côté des boîtes aux lettres. 45,95 m NGF				
Photo/ Localisation

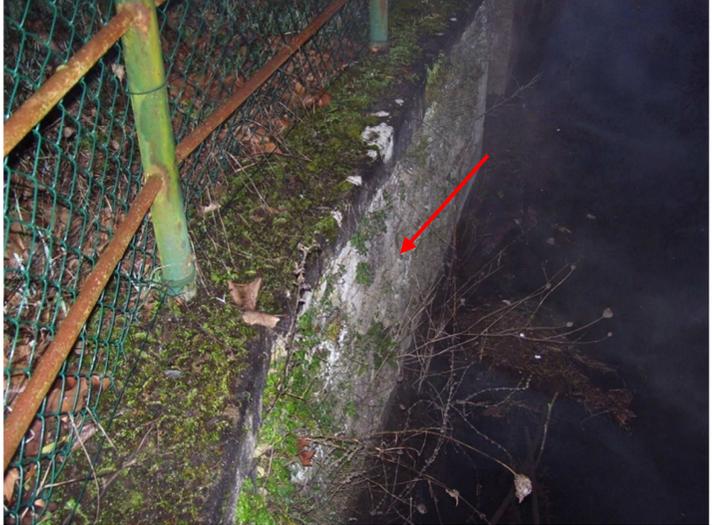
FICHE DES PLUS HAUTES EAUX Fiche n°L40

Cours d'eau :	Sèvre Niortaise				
Date de l'enquête :	27/01/2012				
Dressé par :	SPS				
Fiabilité du repère * :	2				
Situation :	L'Ile				
Source de l'information :	M. Busserolles				
Description :	Mur le long de la Sèvre Niortaise Déc 1982 : 0.12m/haut du mur 44,57 m NGF Déc 2011 : 0.31m/haut du mur 44,45 m NGF				
Photo/ Localisation

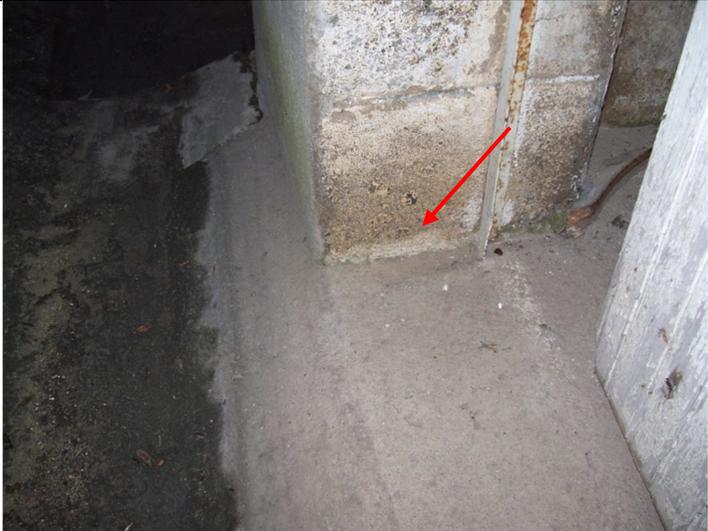
FICHE DES PLUS HAUTES EAUX Fiche n°L41

Cours d'eau :	Sèvre Niortaise				
Date de l'enquête :	27/01/2012				
Dressé par :	SPS				
Fiabilité du repère * :	2				
Situation :	15 rue de Barilleau				
Source de l'information :	Minoterie Boiron				
Description :	Mur côté Sèvre Niortaise Décembre 1982 : 0,02m / seuil du garage 41,41 m NGF				
Photo/ Localisation

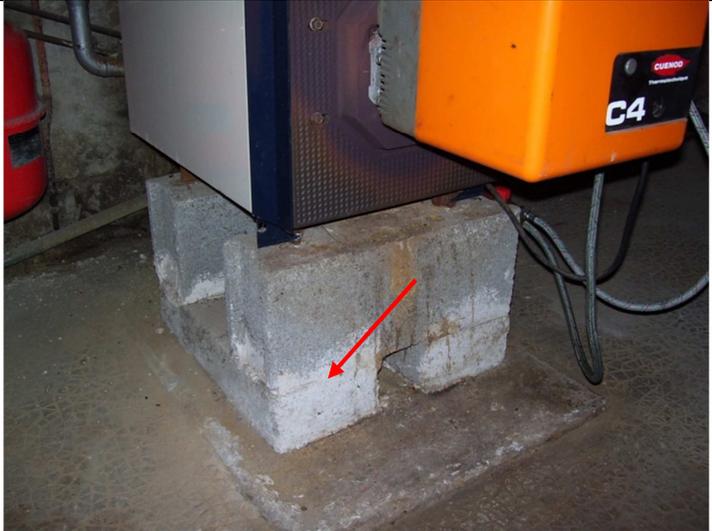
FICHE DES PLUS HAUTES EAUX Fiche n°L42

Cours d'eau :	Sèvre Niortaise				
Date de l'enquête :	27/01/2012				
Dressé par :	SPS				
Fiabilité du repère * :	2				
Situation :	14, rue de la Villedieu				
Source de l'information :	M. Coudignac				
Description :	Décembre 1982 : 0,15 m / sol sous-sol de la maison Propriétaire absent lors du relevé topographique				
Photo/ Localisation

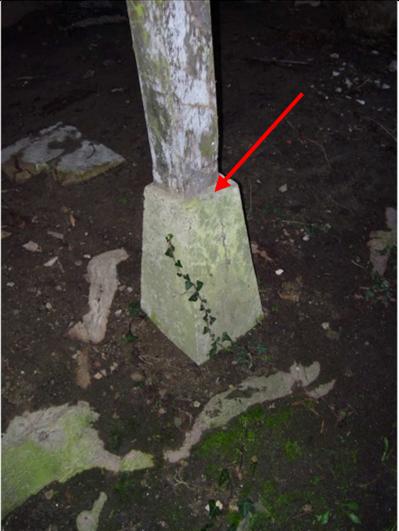
FICHE DES PLUS HAUTES EAUX Fiche n°L43

Cours d'eau :	Sèvre Niortaise				
Date de l'enquête :	27/01/2012				
Dressé par :	SPS				
Fiabilité du repère * :	1				
Situation :	14, rue de la Villedieu				
Source de l'information :	M. Coudignac				
Description :	Décembre 2011 : 0,45 m / sol Petit bâtiment au fond du jardin, repère pris sur le haut de la partie béton du poteau Propriétaire absent lors du relevé topographique				
Photo/ Localisation

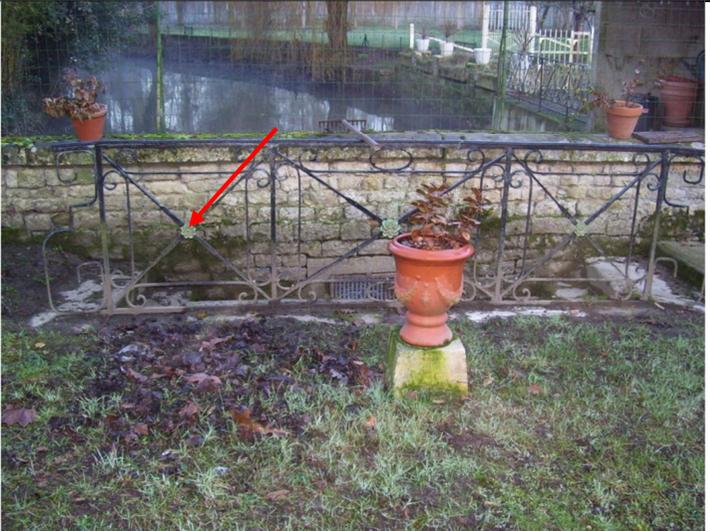
FICHE DES PLUS HAUTES EAUX Fiche n°L44

Cours d'eau :	Sèvre Niortaise				
Date de l'enquête :	27/01/2012				
Dressé par :	SPS				
Fiabilité du repère * :	1				
Situation :	Le petit moulin de Ruffigny				
Source de l'information :	Mme Gréhaud				
Description :	Décembre 1982 : 0.45m/sol (au-niveau des fleurs sur la barrière métallique) 40,19 m NGF				
Photo/ Localisation

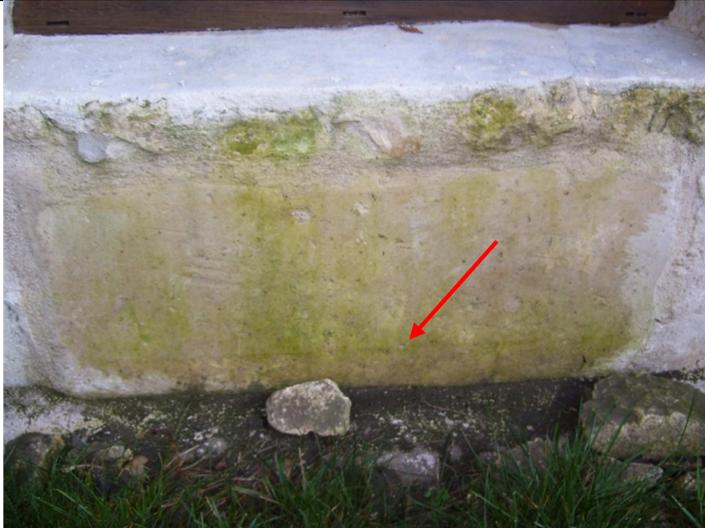
FICHE DES PLUS HAUTES EAUX Fiche n° L45

Cours d'eau :	Sèvre Niortaise				
Date de l'enquête :	27/01/2012				
Dressé par :	SPS				
Fiabilité du repère * :	1				
Situation :	La Papeterie				
Source de l'information :	Mme DOAN				
Description :	Décembre 2011 : trace sur la pierre sous la fenêtre 0,08 m / sol <p style="text-align: center;">39,36 m NGF</p>				
Photo/ Localisation

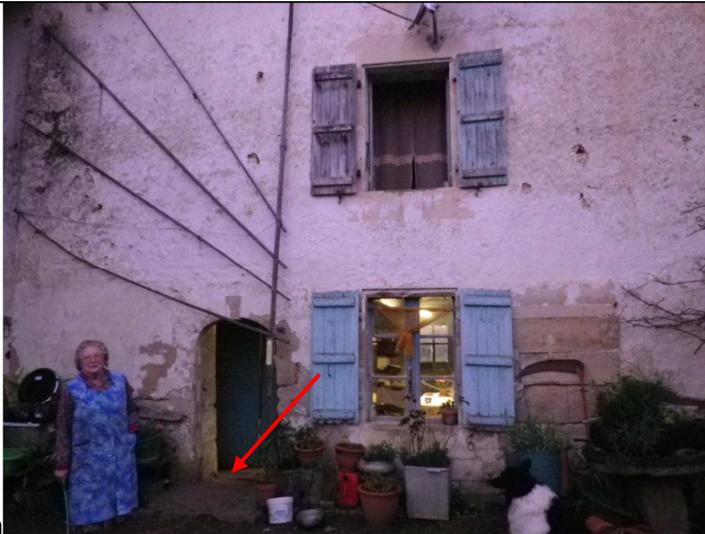
FICHE DES PLUS HAUTES EAUX Fiche n° L46

Cours d'eau :	Sèvre Niortaise				
Date de l'enquête :	10/01/2012				
Dressé par :	MDG				
Fiabilité du repère * :	2				
Situation :	Moulin de Candé				
Source de l'information :	M. Braconneau				
Description :	Décembre 1982 : 40 / 50 cm sur le seuil extérieur de la maison <p style="text-align: center;">38,80 m NGF</p>				
Photo/ Localisation

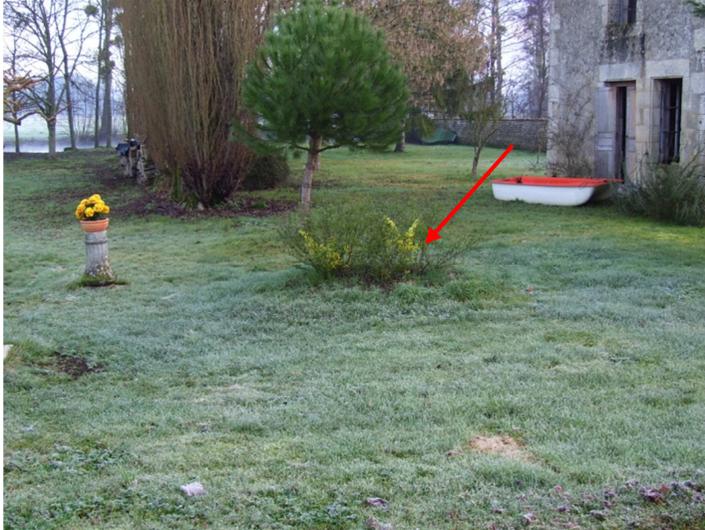
FICHE DES PLUS HAUTES EAUX Fiche n°L47

Cours d'eau :	Sèvre Niortaise				
Date de l'enquête :	27/01/2012				
Dressé par :	SPS				
Fiabilité du repère * :	2				
Situation :	14, route de Chauray				
Source de l'information :	Mme Bruno				
Description :	Décembre 1982 : l'eau est arrivée jusqu'au parterre de fleurs 36,65 m NGF				
Photo/ Localisation

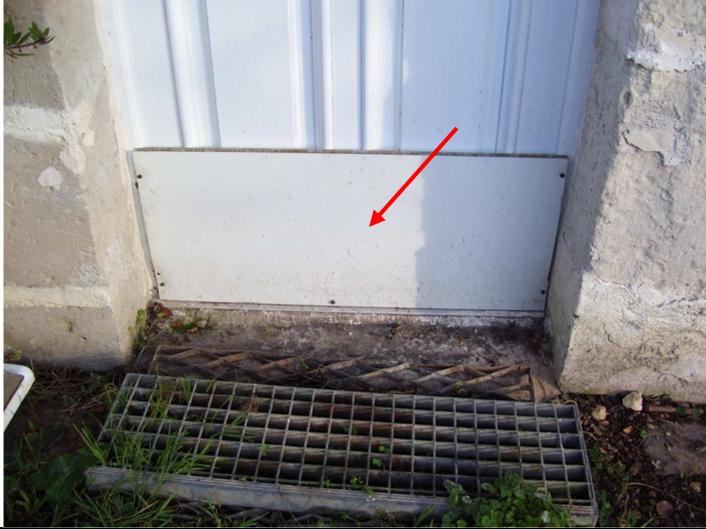
FICHE DES PLUS HAUTES EAUX Fiche n°L48

Cours d'eau :	Sèvre Niortaise				
Date de l'enquête :	27/01/2012				
Dressé par :	SPS				
Fiabilité du repère * :	2				
Situation :	Moulin de l'Ilot				
Source de l'information :	M. Gely				
Description :	Décembre 2011 : 0,25 m / seuil de la porte blanche 36,57 m NGF				
Photo/ Localisation

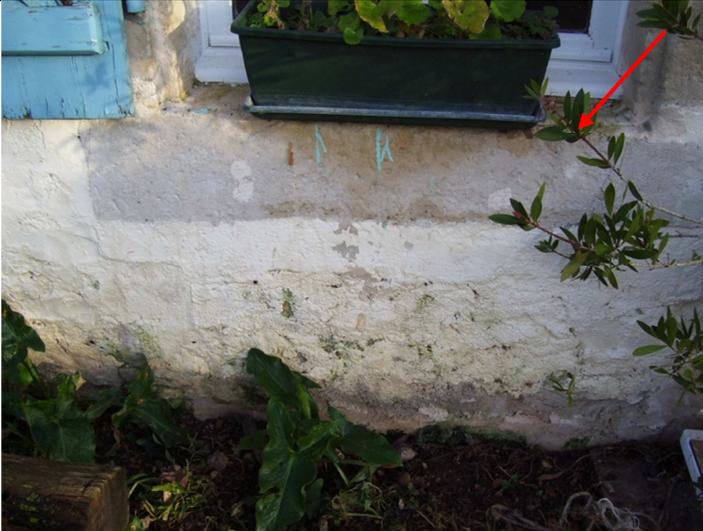
FICHE DES PLUS HAUTES EAUX Fiche n°L49

Cours d'eau :	Sèvre Niortaise				
Date de l'enquête :	27/01/2012				
Dressé par :	SPS				
Fiabilité du repère * :	1				
Situation :	Moulin de l'Ilot				
Source de l'information :	M. Gely				
Description :	1982 : l'eau est arrivée en bas de la fenêtre 0.65m/sol extérieur <div style="text-align: center;">36,57 m NGF</div>				
Photo/ Localisation

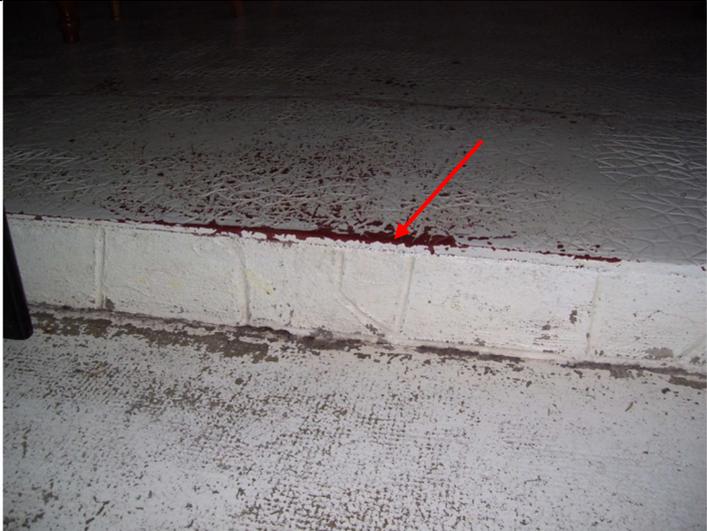
FICHE DES PLUS HAUTES EAUX Fiche n°L50

Cours d'eau :	Sèvre Niortaise				
Date de l'enquête :	12/01/12				
Dressé par :	SPS				
Fiabilité du repère * :	2				
Situation :	Moulin de Gondin chez M. Castot 196, rue de la Vallée				
Source de l'information :	M. Castot				
Description :	1994 : 0,15 m / sol dans niveau bas du salon (cheminée) <div style="text-align: center;">34,30 m NGF</div>				
Photo/ Localisation

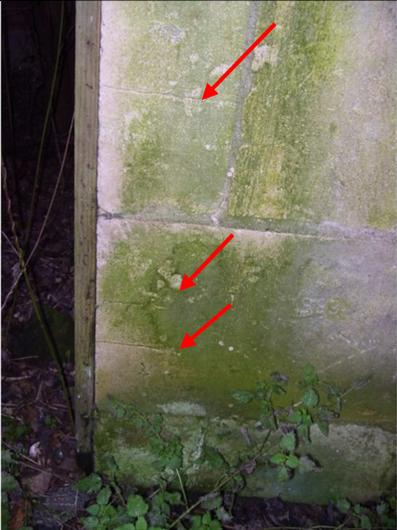
FICHE DES PLUS HAUTES EAUX Fiche n°L51

Cours d'eau :	Sèvre Niortaise				
Date de l'enquête :	12/01/12				
Dressé par :	SPS				
Fiabilité du repère * :	1				
Situation :	Lieu-dit «Rhé », bâtiment le plus proche de la Sèvre Niortaise				
Source de l'information :	Locataire de M. Beaufort (n°503)				
Description :	Marques sur mur 20 Décembre 2011 : 0,83 m / sol 33,96 m NGF 09 Avril 1983 : 0,49 m / sol 33,62 m NGF 03 Janvier 1961 : 0,40 m/sol 33,53 m NGF				
Photo/ Localisation

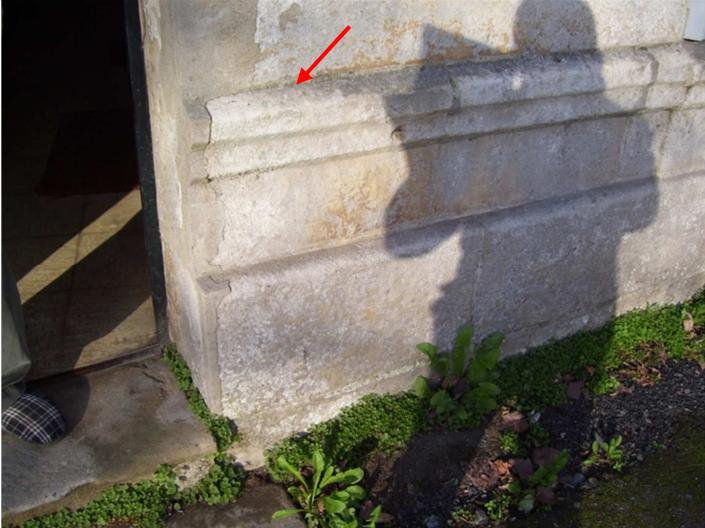
FICHE DES PLUS HAUTES EAUX Fiche n°L54

Cours d'eau :	Sèvre Niortaise				
Date de l'enquête :	27/01/2012				
Dressé par :	SPS				
Fiabilité du repère * :	1				
Situation :	391, Grand Rue				
Source de l'information :	M. Gouet				
Description :	Décembre 1982 : mur à côté de la porte d'entrée, l'eau est arrivée en haut de la frise 0.82m/sol 30,66 m NGF				
Photo/ Localisation

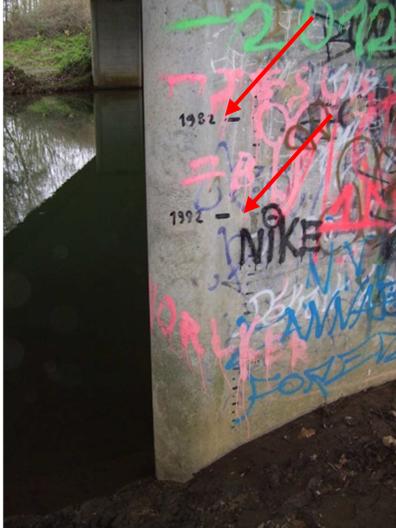
FICHE DES PLUS HAUTES EAUX Fiche n°L55

Cours d'eau :	Sèvre Niortaise				
Date de l'enquête :	13/01/12				
Dressé par :	SPS				
Fiabilité du repère * :	1				
Situation :	Sous le pont de la D743				
Source de l'information :	M. Passebon				
Description :	Repères peints sur pilier Décembre 1982 : 1,95 m/sol 29,95 m NGF Décembre 1992 : 1,50 m/sol (pied du pilier) 29,50 m NGF				
Photo/ Localisation

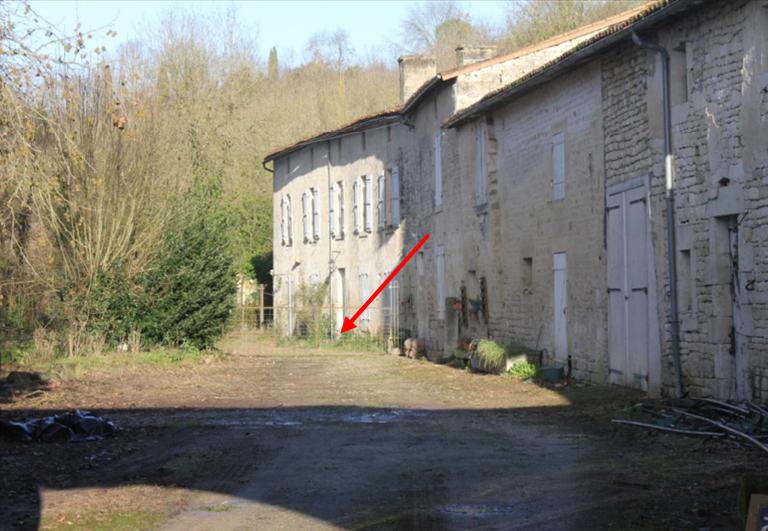
FICHE DES PLUS HAUTES EAUX Fiche n°156

Cours d'eau :	Sèvre Niortaise				
Date de l'enquête :	24/12/11				
Dressé par :	DLU				
Fiabilité du repère * :	1				
Situation :	Moulin de Trotigny				
Source de l'information :	M. Desaivre				
Description :	Décembre 1982 : 80 cm d'eau sur le seuil de la maison 29,14 m NGF 1944 ? : environ 1m d'eau sur le seuil de la maison 29,34 m NGF				
Photo/ Localisation

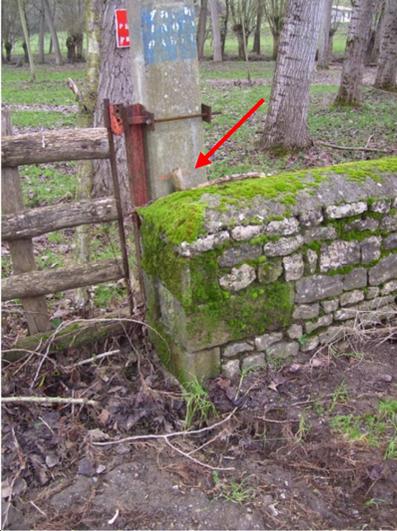
FICHE DES PLUS HAUTES EAUX Fiche n°157

Cours d'eau :	Egray				
Date de l'enquête :	12/01/2012				
Dressé par :	SPS				
Fiabilité du repère * :	1				
Situation :	Route au lieu-dit « Santé »				
Source de l'information :	M. Geay				
Description :	Décembre 1982 : trait peinture orange sur poteau en bord de route 0,75 m/route 28,39 m NGF				
Photo/ Localisation

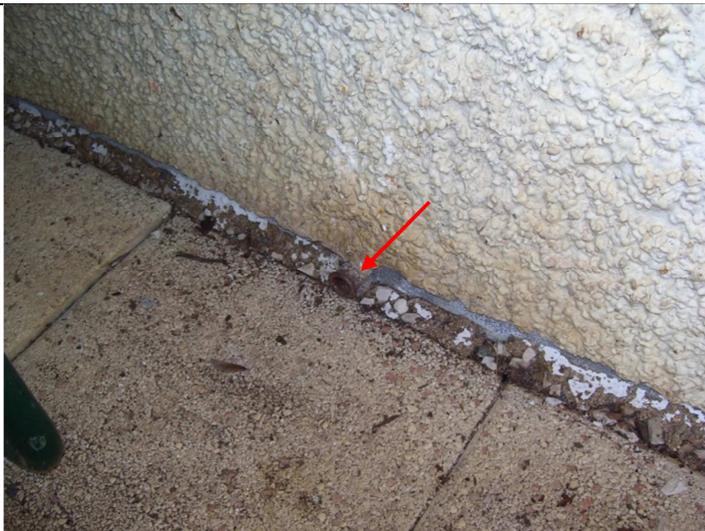
FICHE DES PLUS HAUTES EAUX Fiche n°L58

Cours d'eau :	Sèvre Niortaise				
Date de l'enquête :	12/01/2012				
Dressé par :	SPS				
Fiabilité du repère * :	1				
Situation :	Le petit moulin au lieu-dit « les Habites », chez M. Blais Gilles				
Source de l'information :	M. Blais				
Description :	Décembre 1982 : au niveau du tuyau d'évacuation, 0,75 m/sol naturel 24,78 m NGF				
Photo/ Localisation

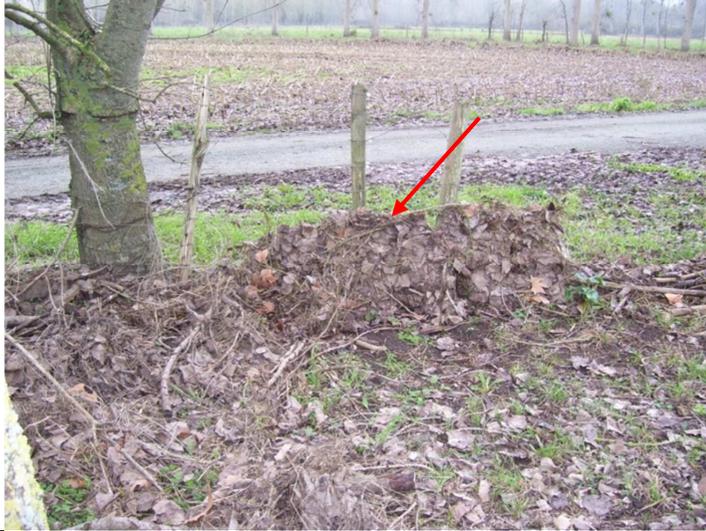
FICHE DES PLUS HAUTES EAUX Fiche n°L59

Cours d'eau :	Sèvre Niortaise				
Date de l'enquête :	12/01/2012				
Dressé par :	SPS				
Fiabilité du repère * :	2				
Situation :	« Grande prairie » grillage le long du chemin de terre				
Source de l'information :	M. Martin				
Description :	Décembre 2011 : végétation accrochée au grillage : 0,53 m/sol 22,63 m NGF				
Photo/ Localisation

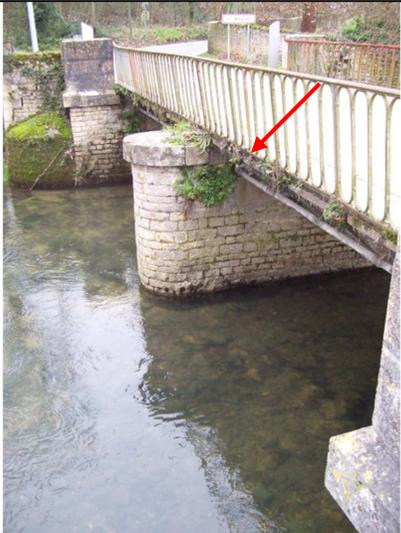
FICHE DES PLUS HAUTES EAUX Fiche n°L60

Cours d'eau :	Sèvre Niortaise				
Date de l'enquête :	12/01/2012				
Dressé par :	SPS				
Fiabilité du repère * :	1				
Situation :	Pont de la Prairie				
Source de l'information :	M. Martin				
Description :	Décembre 1982 : l'eau est arrivée au tablier du pont 22,63 m NGF				
Photo/ Localisation

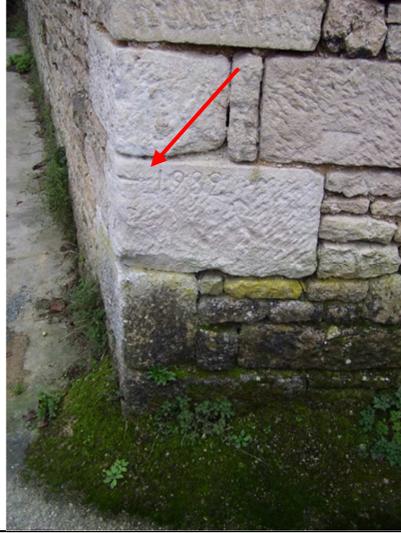
FICHE DES PLUS HAUTES EAUX Fiche n°L61

Cours d'eau :	Sèvre Niortaise				
Date de l'enquête :	12/01/2012				
Dressé par :	SPS				
Fiabilité du repère * :	1				
Situation :	M. Maillet ancien moulin du bourg				
Source de l'information :	M. Martin				
Description :	Décembre 1982 : marque sur le mur, 0,80 m/route 23,93 m NGF				
Photo/ Localisation

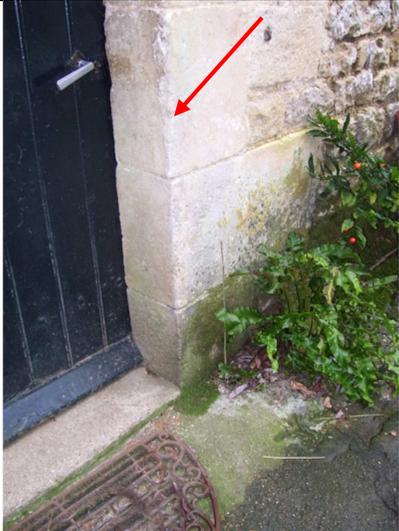
FICHE DES PLUS HAUTES EAUX Fiche n°L62

Cours d'eau :	Sèvre Niortaise				
Date de l'enquête :	13/01/12				
Dressé par :	SPS				
Fiabilité du repère * :	2				
Situation :	Moulin de Mursay				
Source de l'information :	Mme Marteau				
Description :	1982 : 1 m/seuil extérieur de la maison (porte) 20,44 m NGF Décembre 2011 : eau jusqu'au seuil 19,44 m NGF				
Photo/ Localisation

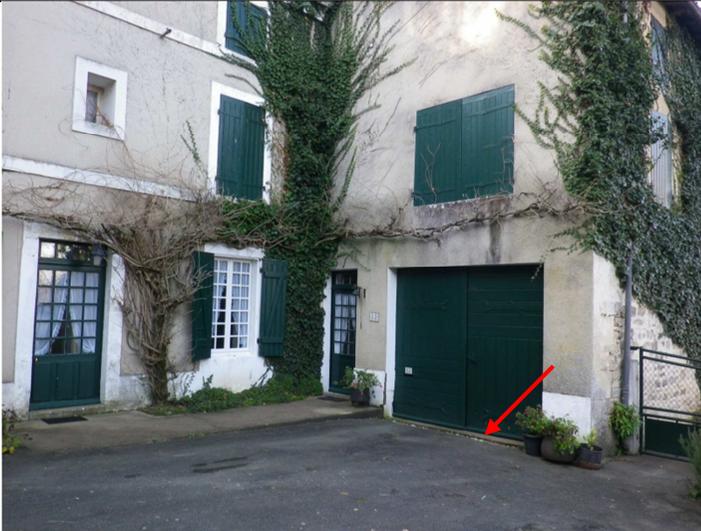
FICHE DES PLUS HAUTES EAUX Fiche n°L63

Cours d'eau :	Sèvre Niortaise				
Date de l'enquête :	11/01/2012				
Dressé par :	MDG				
Fiabilité du repère * :	1				
Situation :	Moulin de Sciecq				
Source de l'information :	M. Bouillot				
Description :	Décembre 1982 : env. 1,16 m /seuil extérieur du garage 20,28 m NGF Janvier 1995 : env. 0,90 m /seuil extérieur du garage 20,02 m NGF				
Photo/ Localisation

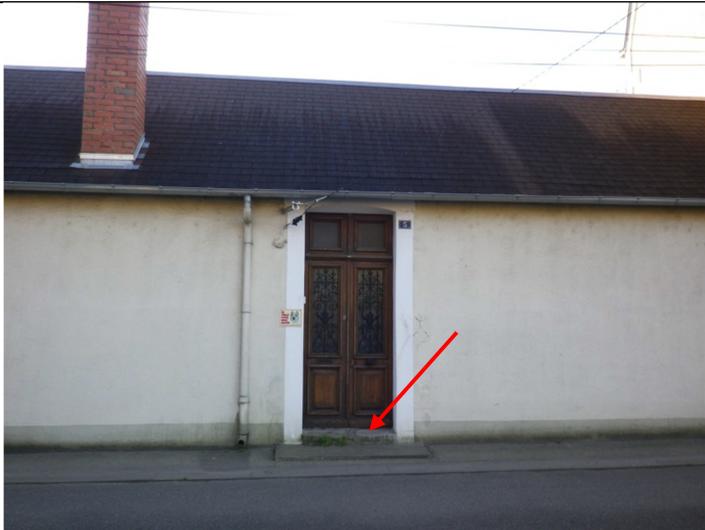
FICHE DES PLUS HAUTES EAUX Fiche n°S1

Cours d'eau :	Sèvre Niortaise		
Date de l'enquête :	Non précisée		
Fiabilité du repère * :	Non précisée		
Situation :	5 rue Hay'O Clerc		
Source de l'information :	Étude : « Analyse et modélisation du comportement hydrologique du Puits d'Enfer » - SAFEGE - 1997		
Description :	1982 : 1 m / seuil de la maison 59,10 m NGF 1992, 1994, 1995 : 50 cm / seuil de la maison 58,60 m NGF		
Photo/ Localisation

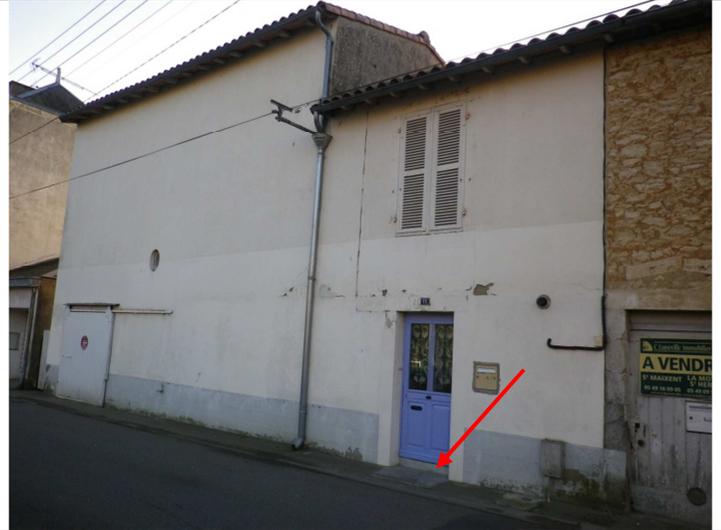
Cours d'eau :	Sèvre Niortaise		
Date de l'enquête :	Non précisée		
Fiabilité du repère * :	Non précisée		
Situation :	11 rue Hay'O Clerc		
Source de l'information :	Étude : « Analyse et modélisation du comportement hydrologique du Puits d'Enfer » - SAFEGE - 1997		
Description :	1994 : 40 cm / seuil devant la porte 58,42 m NGF		
Photo/ Localisation
