FICHE DES PLUS HAUTES EAUX Fiche n°L1

Atlas des Zones Inondables de la Sèvre Niortaise en amont de Niort					
Commune :	CHEY

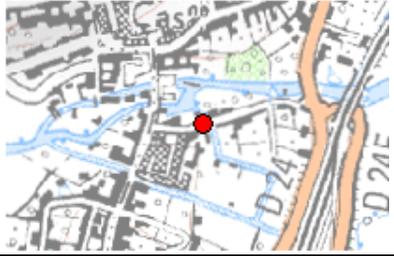
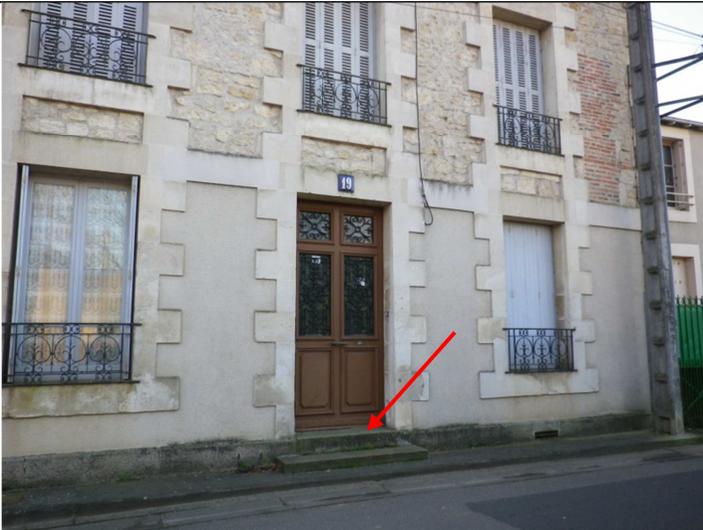
FICHE DES PLUS HAUTES EAUX Fiche n°S3

Cours d'eau :	Sèvre Niortaise		
Date de l'enquête :	Non précisée		
Fiabilité du repère * :	Non précisée		
Situation :	19 rue Hay'O Clerc		
Source de l'information :	Étude : « Analyse et modélisation du comportement hydrologique du Puits d'Enfer » - SAFEGE - 1997		
Description :	1982 : Seuil de la maison (marche) 59,17 m NGF		
Photo/ Localisation

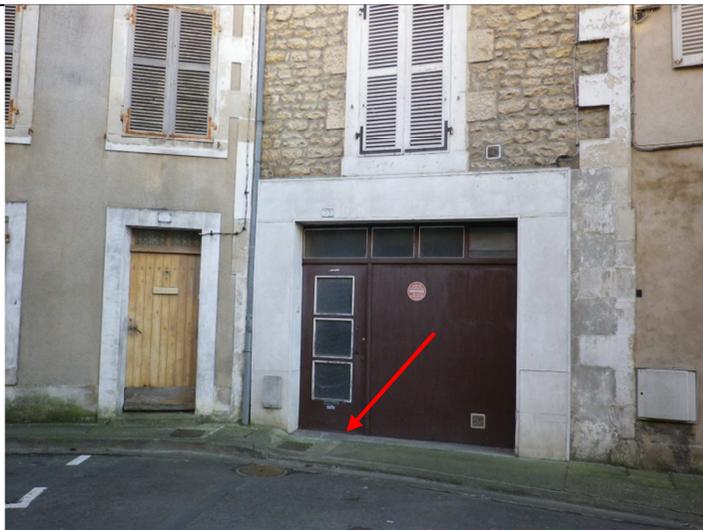
FICHE DES PLUS HAUTES EAUX Fiche n°S4

Cours d'eau :	Sèvre Niortaise		
Date de l'enquête :	Non précisée		
Fiabilité du repère * :	Non précisée		
Situation :	73 Rue du 114 ^{ème} RI		
Source de l'information :	Étude : « Analyse et modélisation du comportement hydrologique du Puits d'Enfer » - SAFEGE - 1997		
Description :	1982 : 30 cm / seuil de la maison 58,73 m NGF 1994 : L'eau a affleuré le seuil de la maison 58,43 m NGF		
Photo/ Localisation

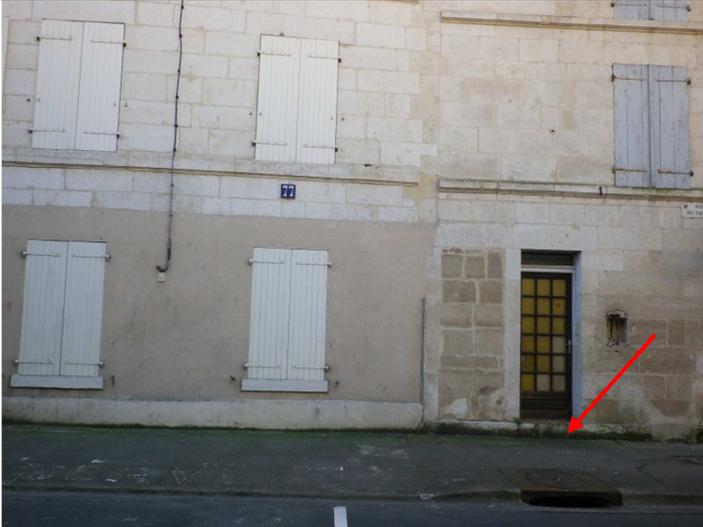
FICHE DES PLUS HAUTES EAUX Fiche n° S5

Cours d'eau :	Sèvre Niortaise		
Date de l'enquête :	Non précisée		
Fiabilité du repère * :	Non précisée		
Situation :	77, Rue du 114 ^{ème} RI		
Source de l'information :	Étude : « Analyse et modélisation du comportement hydrologique du Puits d'Enfer » - SAFEGE - 1997		
Description :	Anciennement un bureau de tabac (le niveau est calculé <u>par rapport au seuil de la porte</u>) 1982 : 45 cm / dans le bureau de tabac 58,88 m NGF 1994 : 20 cm / dans le bureau de tabac 58,63 m NGF		
Photo/ Localisation

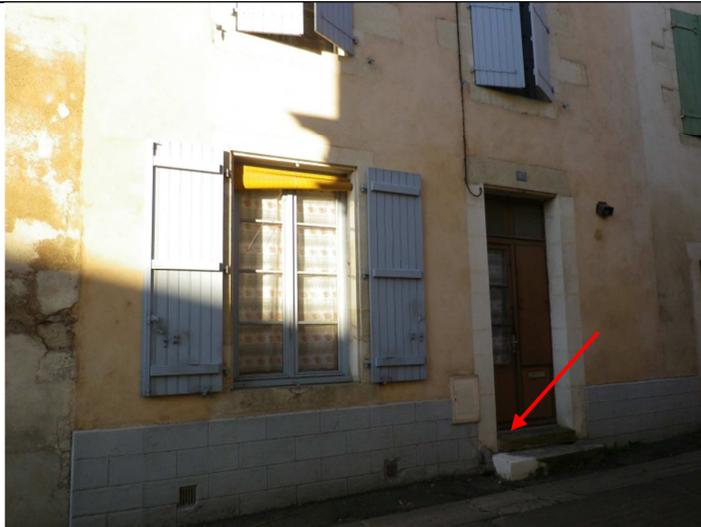
FICHE DES PLUS HAUTES EAUX Fiche n° S6

Cours d'eau :	Sèvre Niortaise		
Date de l'enquête :	Non précisée		
Fiabilité du repère * :	Non précisée		
Situation :	2bis rue Faubourg Charrault		
Source de l'information :	Étude : « Analyse et modélisation du comportement hydrologique du Puits d'Enfer » - SAFEGE - 1997		
Description :	1982 : 75 cm / seuil de la maison 59,06 m NGF 1994 : 30 cm / seuil de la maison 58,61 m NGF <i>Il est indiqué que l'eau remplit la cuvette formée par la rue.</i>		
Photo/ Localisation

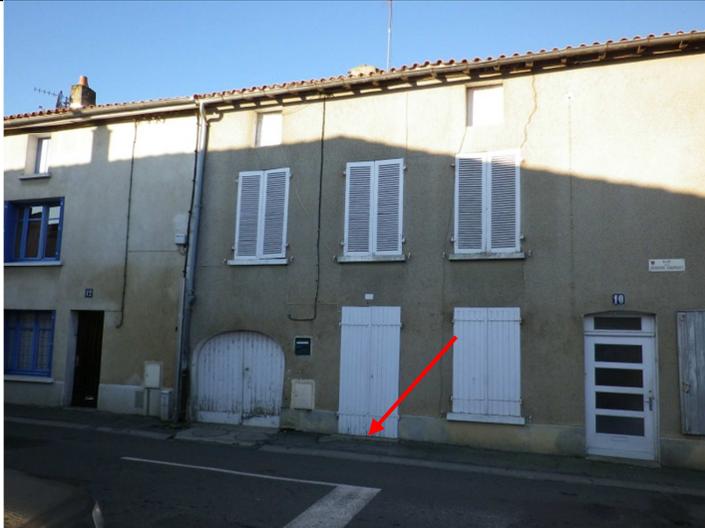
FICHE DES PLUS HAUTES EAUX Fiche n°S7

Cours d'eau :	Sèvre Niortaise		
Date de l'enquête :	Non précisée		
Fiabilité du repère * :	Non précisée		
Situation :	10bis rue Faubourg Charrault		
Source de l'information :	Étude : « Analyse et modélisation du comportement hydrologique du Puits d'Enfer » - SAFEGE - 1997		
Description :	1995 : 60 cm / seuil de la maison 58,94 m NGF		
Photo/ Localisation

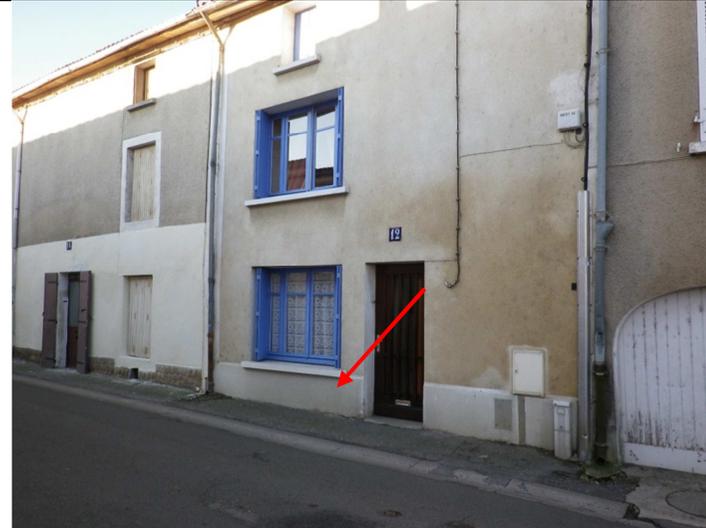
FICHE DES PLUS HAUTES EAUX Fiche n°S8

Cours d'eau :	Sèvre Niortaise		
Date de l'enquête :	Non précisée		
Fiabilité du repère * :	Non précisée		
Situation :	12 Rue Faubourg Charrault		
Source de l'information :	Étude : « Analyse et modélisation du comportement hydrologique du Puits d'Enfer » - SAFEGE - 1997		
Description :	1982 : l'eau est arrivée jusqu'à l'appui de la fenêtre Environ 50 cm / sol 59,44 m NGF		
Photo/ Localisation

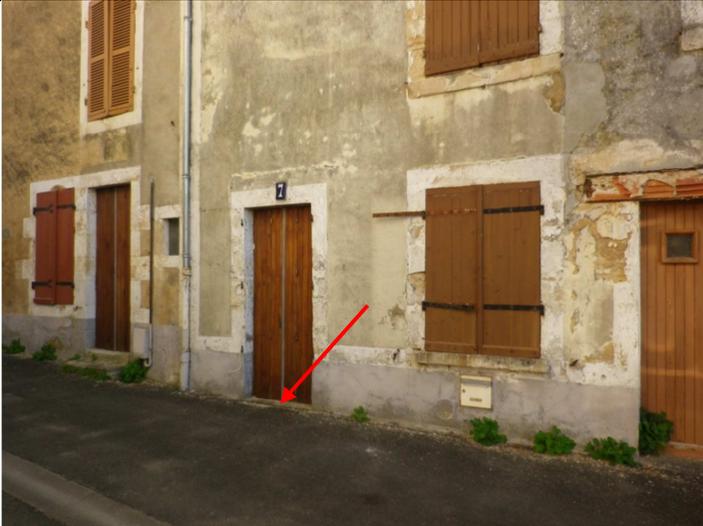
FICHE DES PLUS HAUTES EAUX Fiche n°S9

Cours d'eau :	Sèvre Niortaise		
Date de l'enquête :	Non précisée		
Fiabilité du repère * :	Non précisée		
Situation :	7 Rue de la Tannerie		
Source de l'information :	Étude : « Analyse et modélisation du comportement hydrologique du Puits d'Enfer » - SAFEGE - 1997		
Description :	1982 :75 à 80 cm / seuil de la porte de la maison 58,55 m NGF 1994 :10 cm dans la maison / seuil de la maison 57,85 m NGF		
Photo/ Localisation

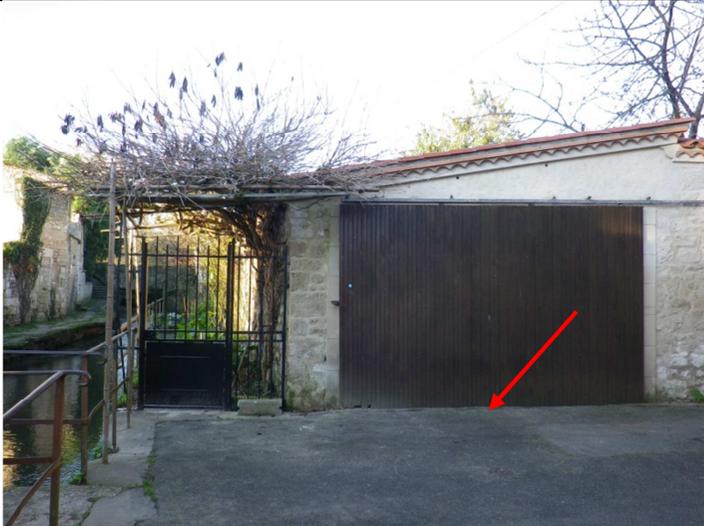
FICHE DES PLUS HAUTES EAUX Fiche n°S10

Cours d'eau :	Sèvre Niortaise		
Date de l'enquête :	Non précisée		
Fiabilité du repère * :	Non précisée		
Situation :	8 Rue de la Tannerie		
Source de l'information :	Étude : « Analyse et modélisation du comportement hydrologique du Puits d'Enfer » - SAFEGE - 1997		
Description :	1993 : 38 cm au pied du garage 57,76 m NGF 1994 : 58 cm au pied du garage 57,56 m NGF		
Photo/ Localisation

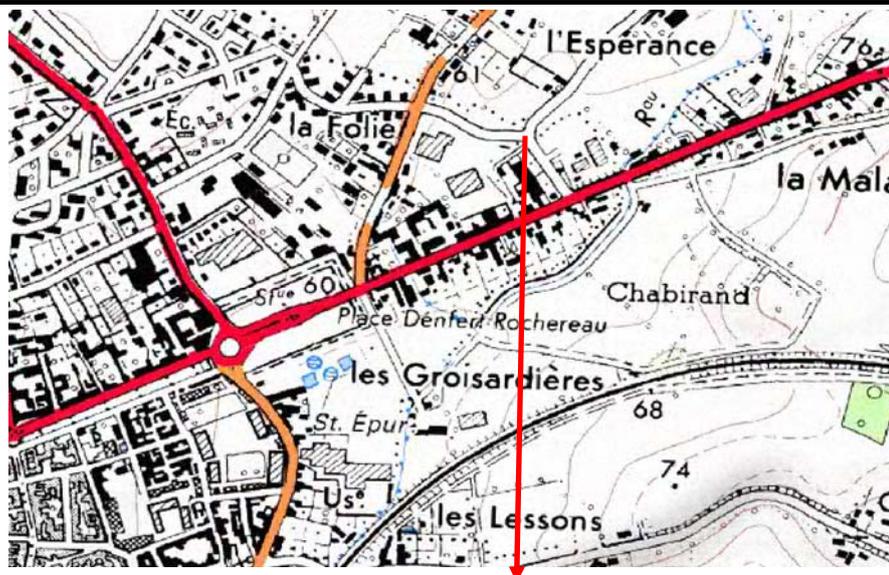
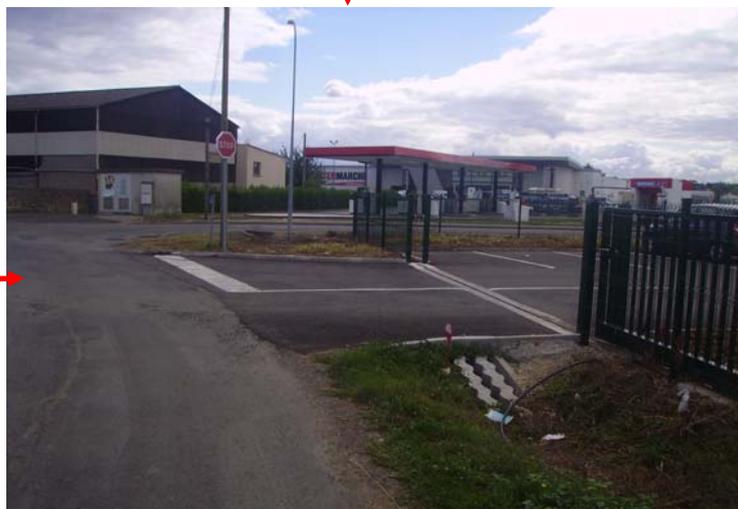
Point bas de la route

Informateur :	Riverain	
Date de la crue :	crue de 1982	
Cote à lever:	Point bas de la route	m NGF (IGN 69)
Cote de la crue :	10 cm	m NGF (IGN 69)
Validité de la cote :	Moyenne

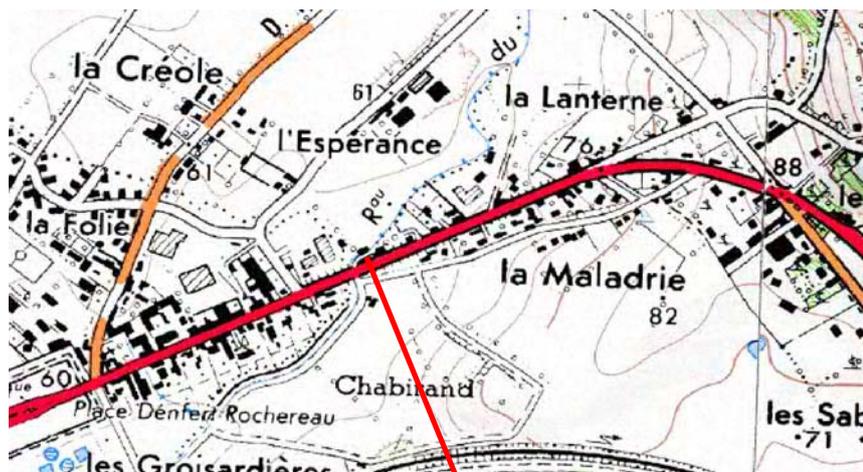
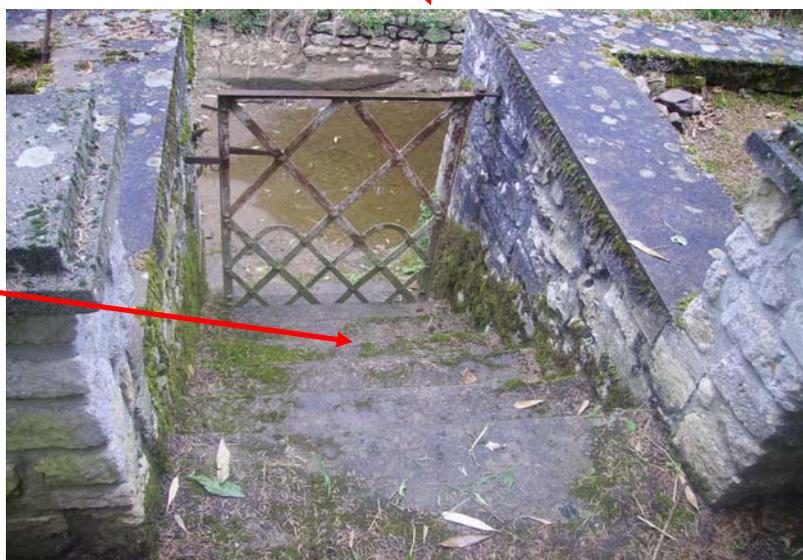
Direction Départementale des Deux Sèvres			
Atlas des zones inondables de 18 cours d'eau			
Laisse n° :	2		
Cours d'eau :	Puits d'Enfer	Rive :	Gauche
Commune :	Saint-Maixent l'Ecole		
Localisation :	Amont de la RN 11 (voir également croquis, photo, et plan général)

Niveau de la 5ème
marche

Informateur :	Riverain	tel. :	
Date de la crue :	Crue de 1995		
Cote à lever:	Niveau de la 5ème marche		m NGF (IGN 69)
Cote de la crue :	0 cm		m NGF (IGN 69)
Validité de la cote :	Moyenne		
Commentaire :	<i>Relevé ARTELIA 2012 de l'information - Cote de la crue de 1995 : 59,90 m NGF</i>

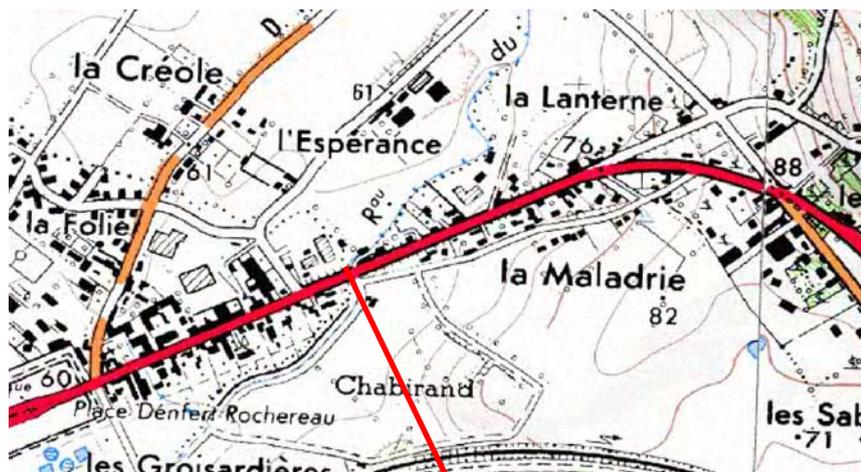
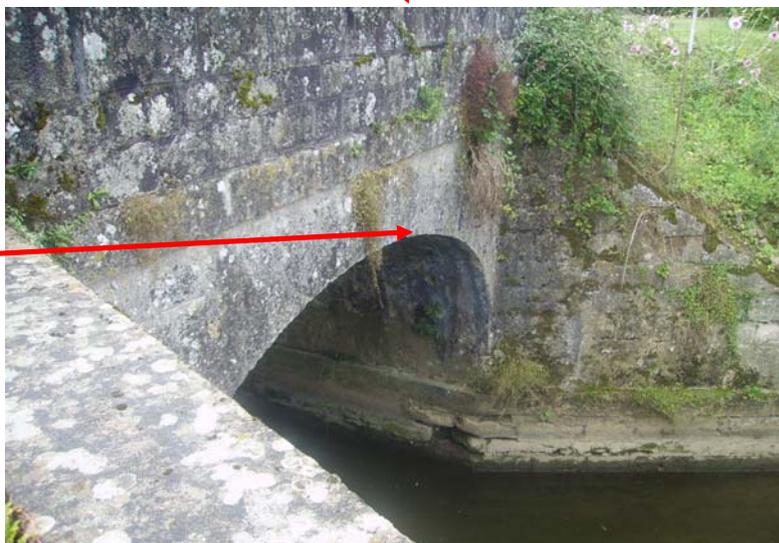
Bas du tablier du pont

Informateur :	Riverain	tel. :
Date de la crue :	Crue de 1995	
Cote à lever:	Bas du tablier du pont	m NGF (IGN 69)
Cote de la crue :	- 50 centimètres	m NGF (IGN 69)
Validité de la cote :	Moyenne	
Commentaire :	<i>Relevé ARTELIA 2012 de l'information - Cote de la crue de 1995 : 60,87 m NGF</i>

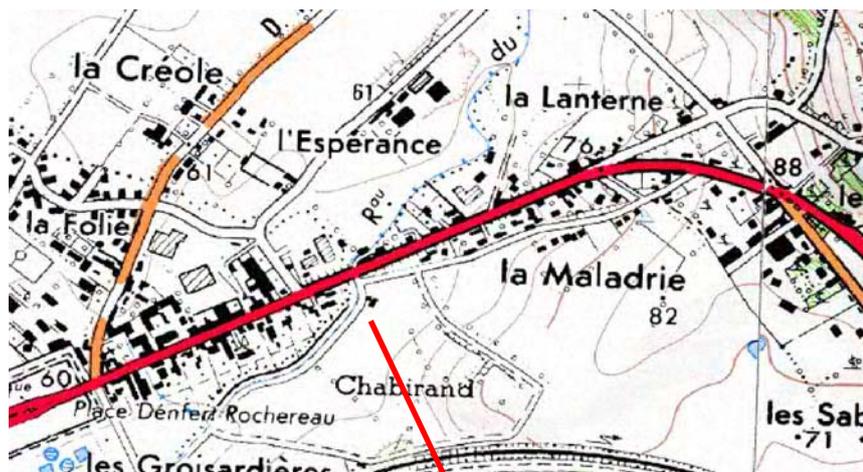
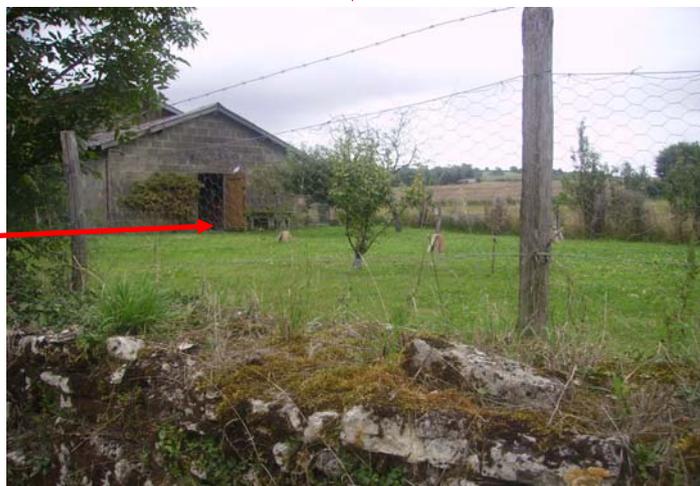
Direction Départementale des Deux Sèvres			
Atlas des zones inondables de 18 cours d'eau			
Laisse n° :	4		
Cours d'eau :	Puits d'Enfer	Rive :	Gauche
Commune :	Saint-Maixent l'Ecole		
Localisation :	La Maladrie		
(voir également croquis, photo, et plan général)

Seuil d'entrée du
Poulailler

Informateur :	Riverain	tel. :
Date de la crue :	Crue de 1995	
Cote à lever:	Seuil d'entrée du Poulailler	m NGF (IGN 69)
Cote de la crue :	10 cm	m NGF (IGN 69)
Validité de la cote :	Bonne	
Commentaire :	<i>Relevé ARTELIA 2012 de l'information - Cote de la crue de 1995 : 60,32 m NGF</i>

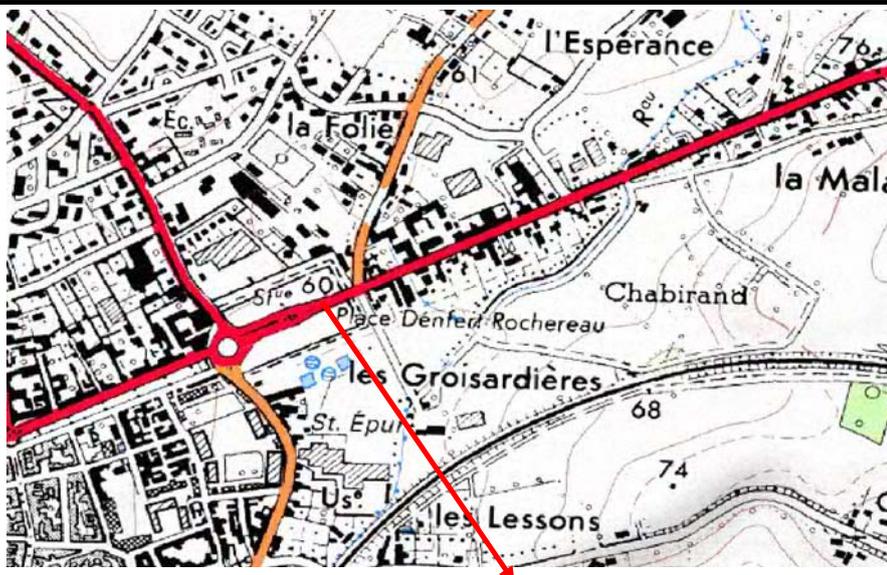
Laisse n° :	5	
Cours d'eau :	Puits d'Enfer	Rive : Droite
Commune :	Saint-Maixent l'Ecole	
Localisation :	Place Denfert Rochereau (voir également croquis, photo, et plan général)

Terrain au pied de
l'affiche

Informateur :	Riverain	
Date de la crue :	crue de 1982	
Cote à lever:	Terrain au pied de l'affiche	m NGF (IGN 69)
Cote de la crue :	0 cm	m NGF (IGN 69)
Validité de la cote :	Moyenne

Commentaire : *Relevé ARTELIA 2012 de l'information - Cote de la crue de 1982 : 59,86 m NGF*

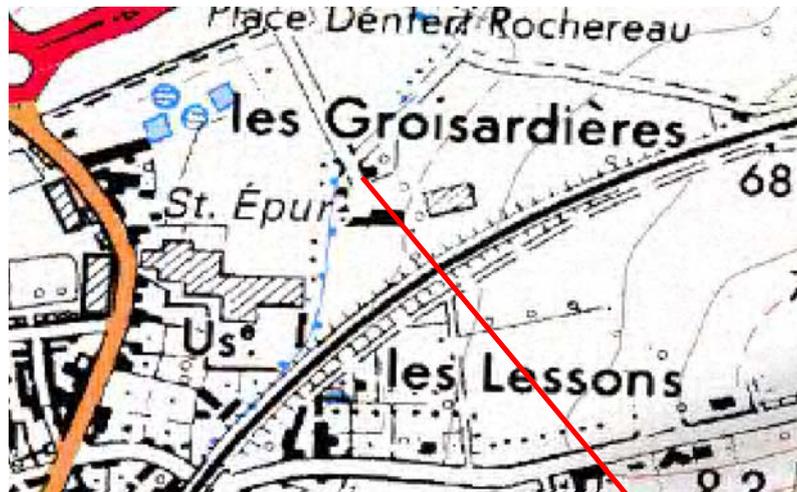
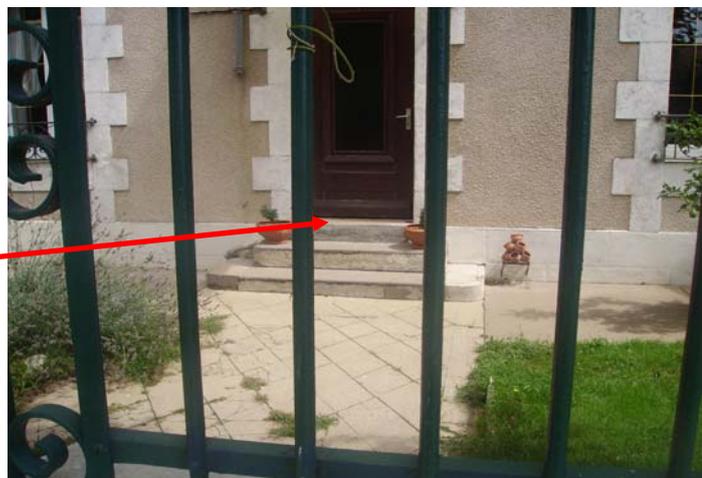
Laisse n° :	6	
Cours d'eau :	Puits d'Enfer	Rive : Gauche
Commune :	Saint-Maixent l'Ecole	
Localisation :	Groisardières (voir également croquis, photo, et plan général)

Niveau de la dernière
marche

Informateur :	Etude "Gestion des crues sur le bassin de la Sèvre Niortaise à l'amont de l'îlot de François", Sandrine Doerler, SMC Haut Val de Sèvre et Sud Gatine, Juin 1996	
Date de la crue :	crue 1994	
Cote à lever:	Niveau de la dernière marche	m NGF (IGN 69)
Cote de la crue :	0 cm	m NGF (IGN 69)
Validité de la cote :	Non précisé	
Commentaire :	Maison inondée en 1982

Relevé ARTELIA 2012 de l'information - Cote de la crue de 1994 : 60,00 m NGF

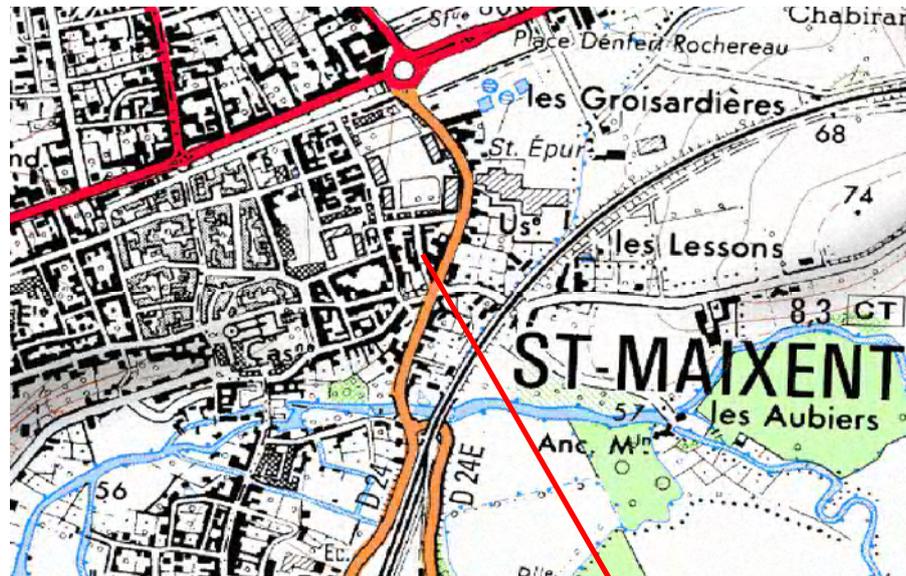
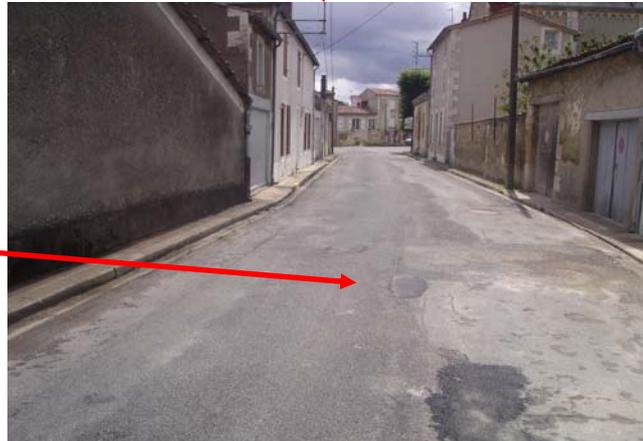
Laisse n° :	7	
Cours d'eau :	Puits d'Enfer	Rive : Gauche
Commune :	Saint-Maixent l'Ecole	
Localisation :	rue des Lessons (voir également croquis, photo, et plan général)

Terrain naturel du point
bas de la route

Informateur :	Etude "Gestion des crues sur le bassin de la Sèvre Niortaise à l'amont de l'îlot de François", Sandrine Doerler, SMC Haut Val de Sèvre et Sud Gatine, Juin 1996	
Date de la crue :	crue de 1977	
Cote à lever:	Terrain naturel du point bas de la route	m NGF (IGN 69)
Cote de la crue :	0 cm	m NGF (IGN 69)
Validité de la cote :	Non précisé	
Commentaire :	<i>Relevé ARTELIA 2012 de l'information - Cote de la crue de 1977 : 59,50 m NGF</i>

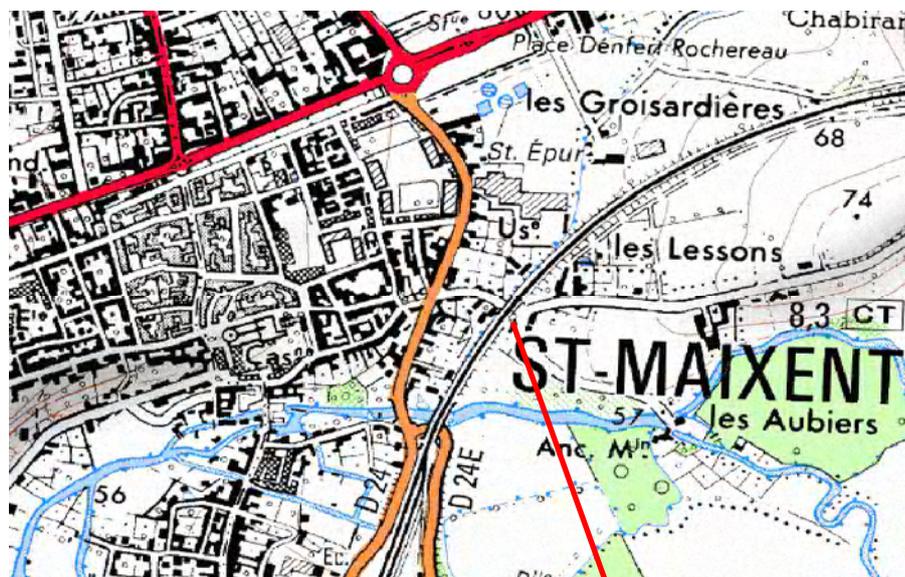
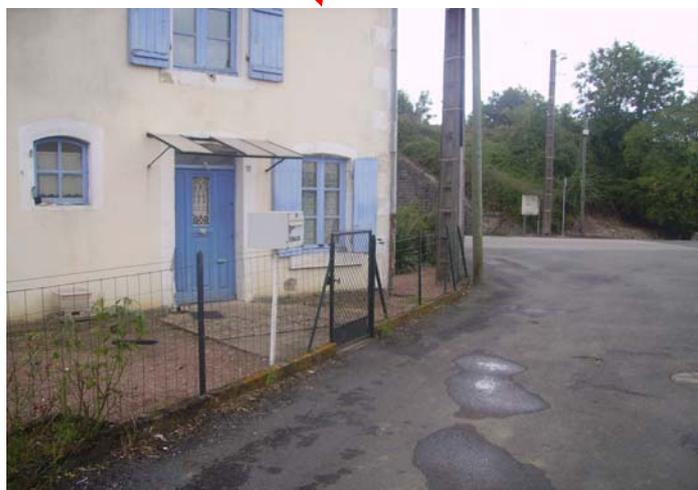
Laisse n° :	8	
Cours d'eau :	Puits d'Enfer	Rive : Gauche
Commune :	Saint-Maixent l'Ecole	
Localisation :	1 rue Binger (voir également croquis, photo, et plan général)

Informateur :	Etude "Gestion des crues sur le bassin de la Sèvre Niortaise à l'amont de l'îlot de François", Sandrine Doerler, SMC Haut Val de Sèvre et Sud Gatine, Juin 1996	
Date de la crue :	crues de 1982 et 1994	
Cote à lever:		m NGF (IGN 69)
Cote de la crue :	Devant la maison (1982), et 50 cm devant la clôture (1994)	m NGF (IGN 69)
Validité de la cote :	Non précisé	
Commentaire :	Relevé ARTELIA 2012 de l'information - Cote de la crue de 1982 : 58,89 m NGF Cote de la crue de 1994 : 58,83 m NGF

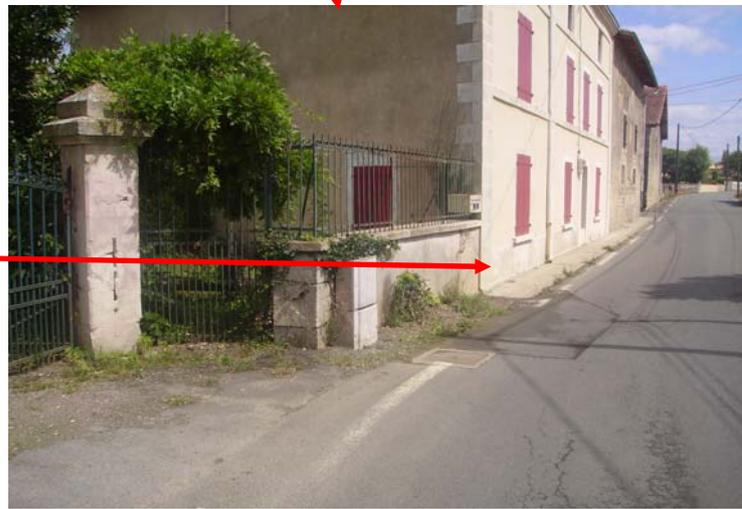
Laisse n° :	9	
Cours d'eau :	Puits d'Enfer	Rive : Gauche
Commune :	Saint-Maixent l'Ecole	
Localisation :	3 rue Binger (voir également croquis, photo, et plan général)

Plancher de la maison

Informateur :	Etude "Gestion des crues sur le bassin de la Sèvre Niortaise à l'amont de l'îlot de François", Sandrine Doerler, SMC Haut Val de Sèvre et Sud Gatine, Juin 1996	
Date de la crue :	crues de 1982, 1994 et 1995	
Cote à lever:	Plancher de la maison	m NGF (IGN 69)
Cote de la crue :	respectivement 1 m, 50 cm et 63 cm	m NGF (IGN 69)
Validité de la cote :	Non précisé	
Commentaire :	<i>Relevé ARTELIA 2012 de l'information - Cote de la crue de 1982 : 59,58 m NGF Cote de la crue de 1994 : 59,08 m NGF Cote de la crue de 1995 : 59,21 m NGF</i>

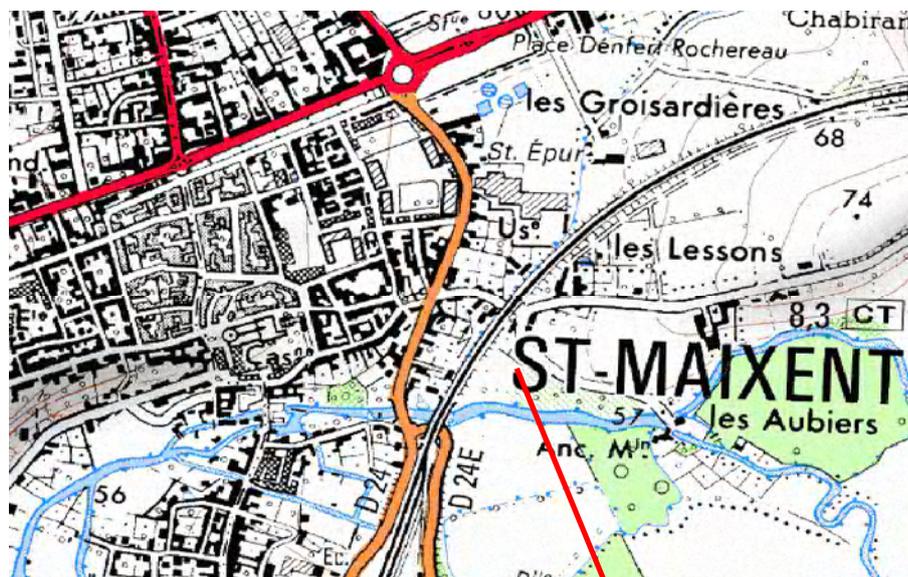
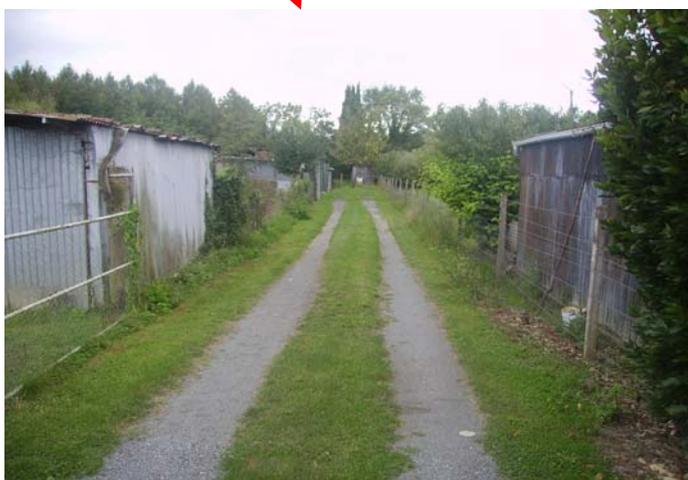
Laisse n° :	10	
Cours d'eau :	Puits d'Enfer	Rive : Gauche
Commune :	Saint-Maixent l'Ecole	
Localisation :	Chemin des Aubiers (voir également croquis, photo, et plan général)

Informateur :	Etude "Gestion des crues sur le bassin de la Sèvre Niortaise à l'amont de l'îlot de François", Sandrine Doerler, SMC Haut Val de Sèvre et Sud Gatine, Juin 1996	
Date de la crue :	crues de 1982 et 1995	
Cote à lever:	Terrain Naturel aux pieds des cabanons	m NGF (IGN 69)
	1.7 m (1982) et 1.37 m (1995)	
Cote de la crue :	sur le mur des hangars de jardin	m NGF (IGN 69)
Validité de la cote :	Non précisé	
Commentaire :	<i>Relevé ARTELIA 2012 de l'information - Cote de la crue de 1982 : 59,53 m NGF Cote de la crue de 1995 : 59,20 m NGF</i>

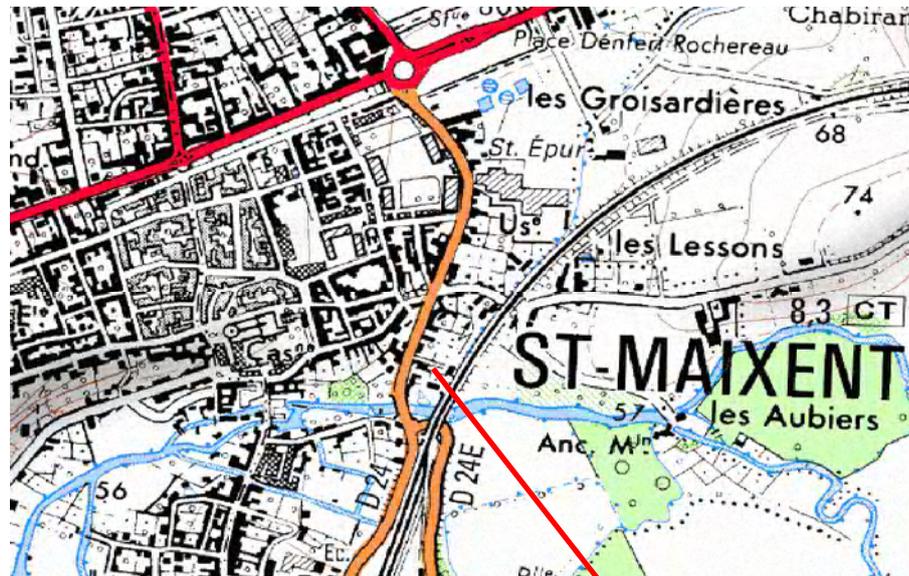
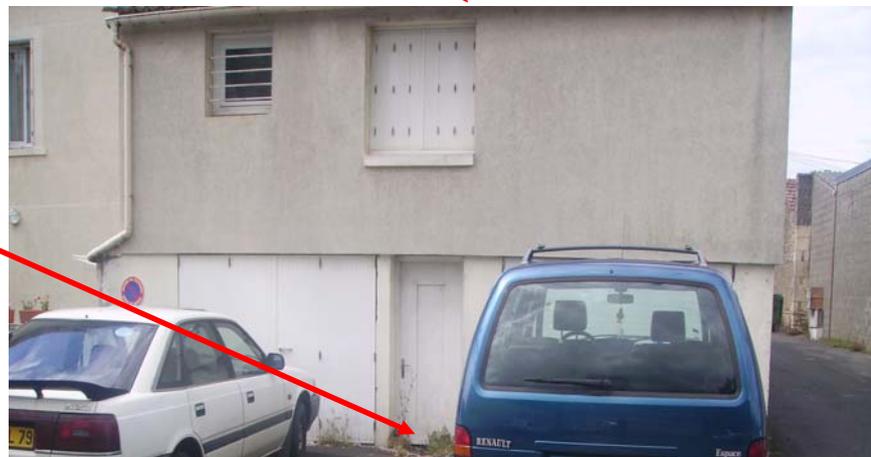
Laisse n° :	11	
Cours d'eau :	Puits d'Enfer	Rive : Gauche
Commune :	Saint-Maixent l'Ecole	
Localisation :	17 avenue de la Gare (voir également croquis, photo, et plan général)

seuil du garage

Informateur :	Etude "Gestion des crues sur le bassin de la Sèvre Niortaise à l'amont de l'îlot de François", Sandrine Doerler, SMC Haut Val de Sèvre et Sud Gatine, Juin 1996	
Date de la crue :	crue de 1995	
Cote à lever :	seuil du garage	m NGF (IGN 69)
Cote de la crue :	40 cm	m NGF (IGN 69)
Validité de la cote :	Non précisé	
Commentaire :	<i>Relevé ARTELIA 2012 de l'information - Cote de la crue de 1995 : 59,32 m NGF</i>

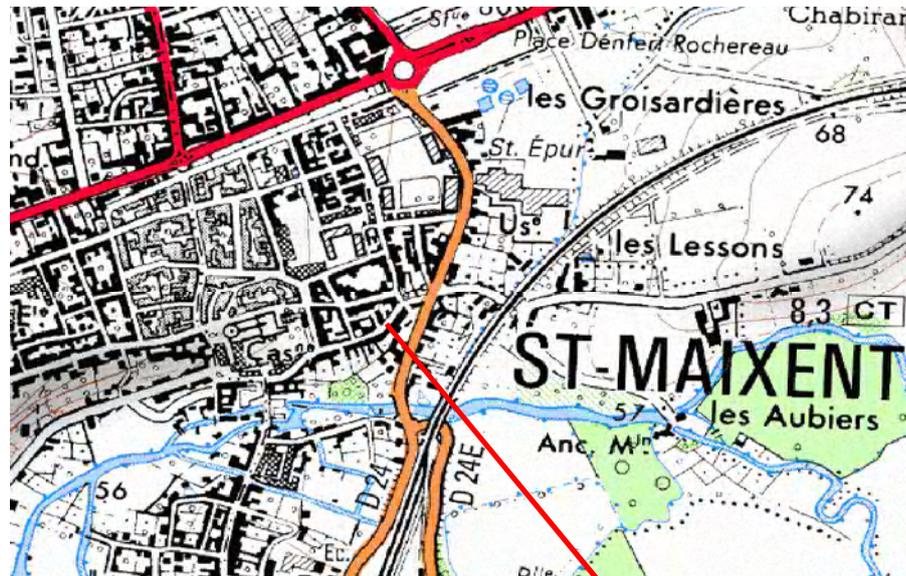
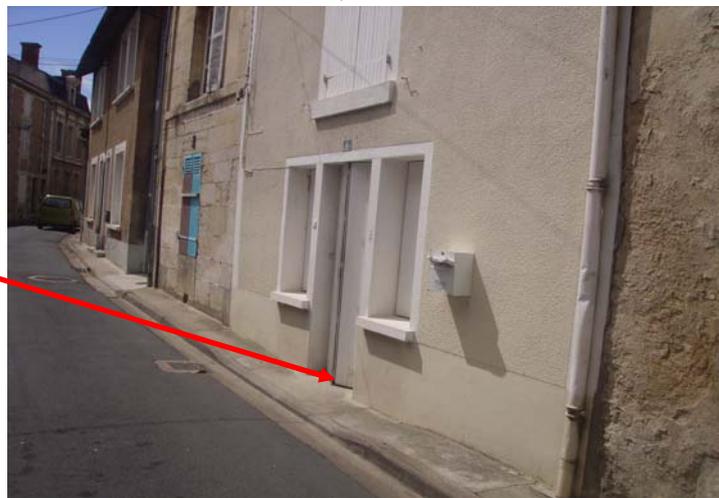
Laisse n° :	12	
Cours d'eau :	Puits d'Enfer	Rive : Droite
Commune :	Saint-Maixent l'Ecole	
Localisation :	6 rue du 114ème RI (voir également croquis, photo, et plan général)

seuil de la maison

Informateur :	Etude "Gestion des crues sur le bassin de la Sèvre Niortaise à l'amont de l'îlot de François", Sandrine Doerler, SMC Haut Val de Sèvre et Sud Gatine, Juin 1996	
Date de la crue :	1982, 1995	
Cote à lever:	seuil de la maison	m NGF (IGN 69)
Cote de la crue :	respectivement 35 cm et 0 cm	m NGF (IGN 69)
Validité de la cote :	Non précisé	
Commentaire :	<i>Relevé ARTELIA 2012 de l'information - Cote de la crue de 1982 : 59,51 m NGF Cote de la crue de 1995 : 59,16 m NGF</i>
