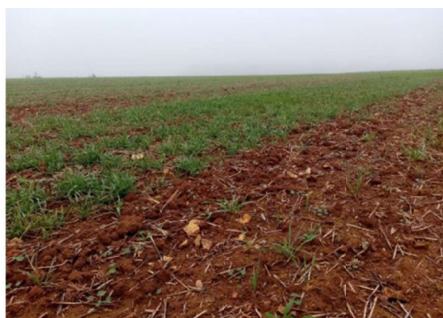
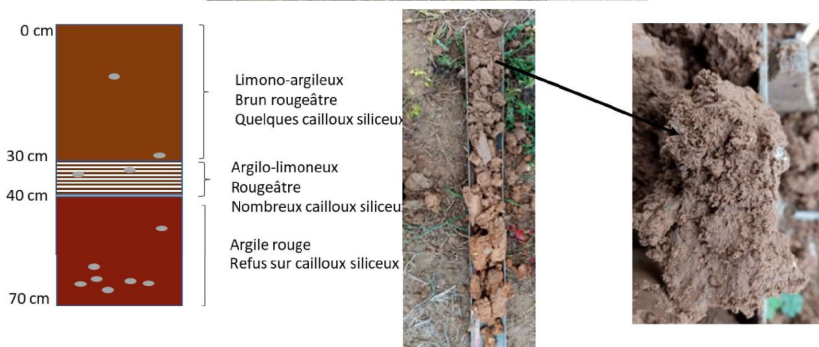
Figure 17 : Illustrations du sondage 24
(Source : NCA environnement)

Ce sondage n'est pas caractéristique d'une zone humide (GEPPA I).

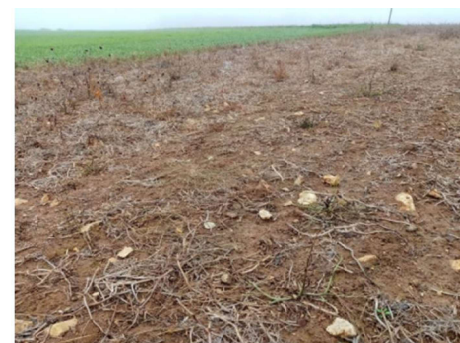
Figure 18 : Illustrations du sondage 25
(Source : NCA environnement)

Sondage 25

Coordonnées (Lambert 93) : 463537.6 ; 6575296

Il a été réalisé dans une parcelle cultivée. L'argile rouge est atteinte à 40 cm. Un refus à 45 cm est constaté sur éléments grossiers siliceux. Entre 5 à 10% de cailloux siliceux sont visibles à la surface du sol.

Ce sondage n'est pas caractéristique d'une zone humide (GEPPA I).

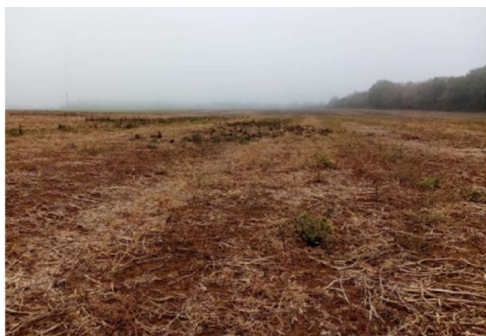
Figure 19 : Illustrations du sondage 29
(Source : NCA environnement)

Sondage 29

Coordonnées (Lambert 93) : 463642.0 ; 6574988.5

Il a été réalisé dans une parcelle cultivée. L'argile rouge est atteinte à 40 cm. Un refus à 60 cm est constaté sur éléments grossiers siliceux.

Ce sondage n'est pas caractéristique d'une zone humide (GEPPA I).

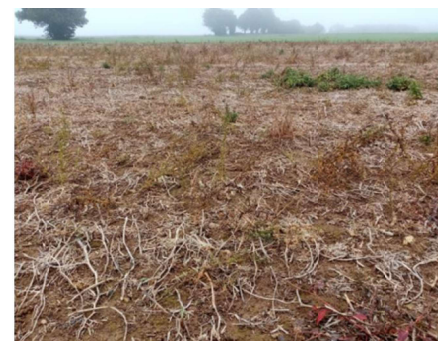
Figure 20 : Illustrations du sondage 30
(Source : NCA environnement)

Sondage 30

Coordonnées (Lambert 93) : 463568.5 ; 6574982.6

Il a été réalisé dans une parcelle cultivée. L'argile rouge est atteinte à 40 cm. Un refus à 60 cm est constaté sur éléments grossiers siliceux.

Ce sondage n'est pas caractéristique d'une zone humide (GEPPA I).
