#### IV. 2. b. BRUNISOL luviq cultivé issu de l'argile rouge d'altération

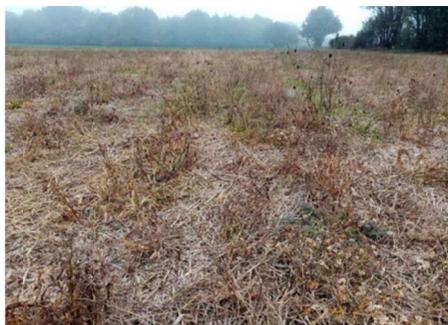
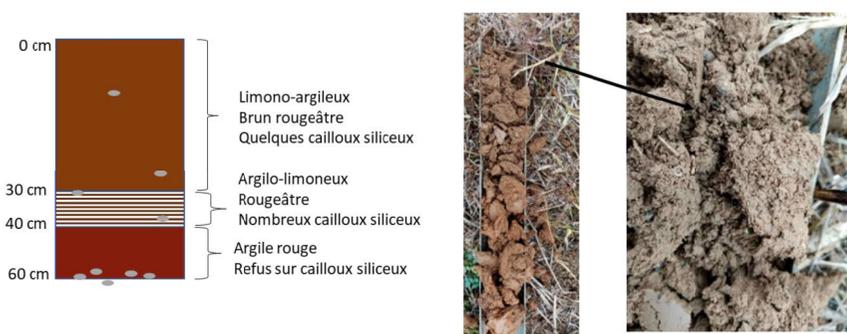
Figure 21 : Illustrations du sondage 32  
(Source : NCA environnement)

**Ce sondage n'est pas caractéristique d'une zone humide (GEPPA I).**

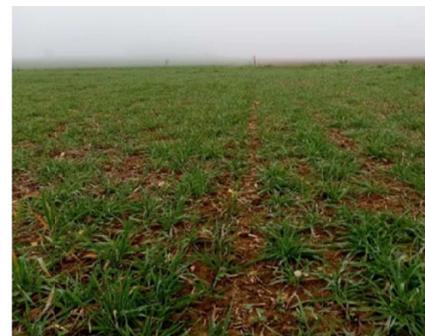
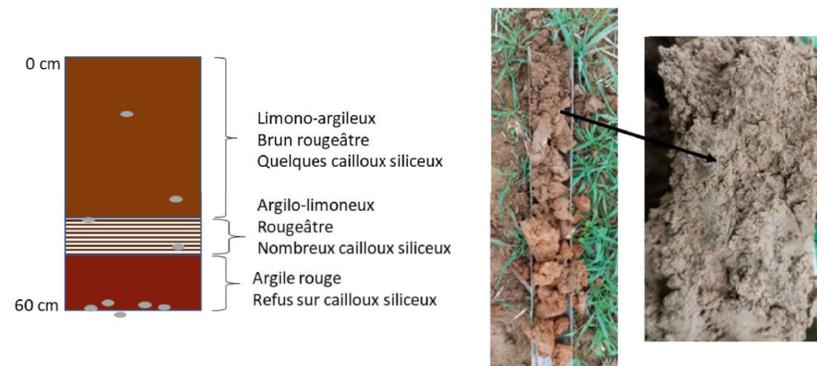
Figure 22 : Illustrations du sondage 35  
(Source : NCA environnement)

Coordonnées (Lambert 93) : 463407.1 ; 6574952.2

Il a été réalisé dans une parcelle cultivée récemment désherbée. L'argile rouge est atteinte à 40 cm. Un refus à 70 cm est constaté sur éléments grossiers siliceux. On note la présence d'éléments grossiers siliceux en surface.

**Ce sondage n'est pas caractéristique d'une zone humide (GEPPA I).**

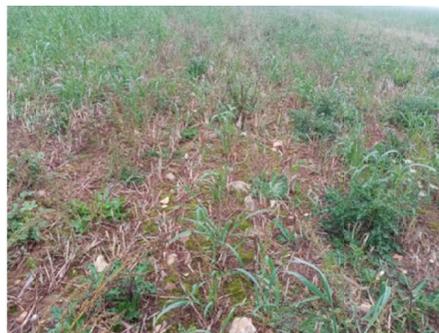
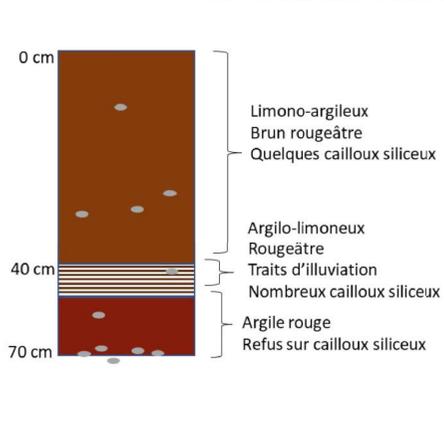
Figure 23 : Illustrations du sondage 10  
(Source : NCA environnement)

Coordonnées (Lambert 93) : 463174 ; 6575502.9

Il a été réalisé dans une parcelle cultivée récemment désherbée. L'argile rouge est atteinte à 50 cm. Un refus à 70 cm est constaté sur éléments grossiers siliceux.

**Ce sondage n'est pas caractéristique d'une zone humide (GEPPA I).**

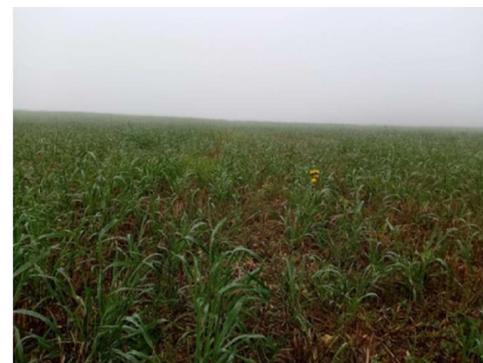
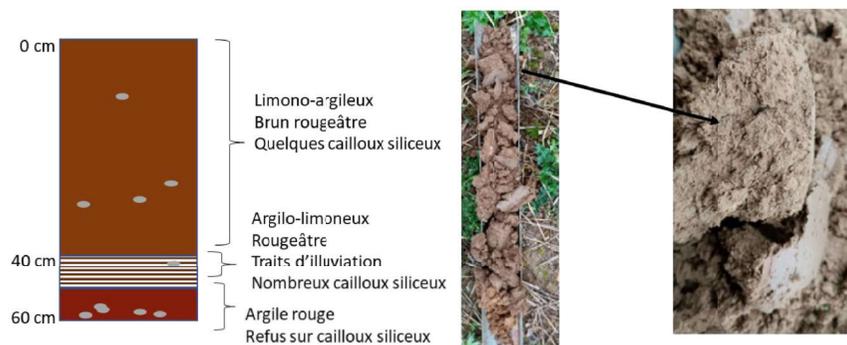
Figure 24 : Illustrations du sondage 12  
(Source : NCA environnement)

Coordonnées (Lambert 93) : 463232.4 ; 6575485

Il a été réalisé dans une parcelle cultivée récemment désherbée. L'argile rouge est atteinte à 50 cm. Un refus à 60 cm est constaté sur éléments grossiers siliceux. Des traces de rubéfaction sont visibles en fin de profil.

**Ce sondage n'est pas caractéristique d'une zone humide (GEPPA I).**
