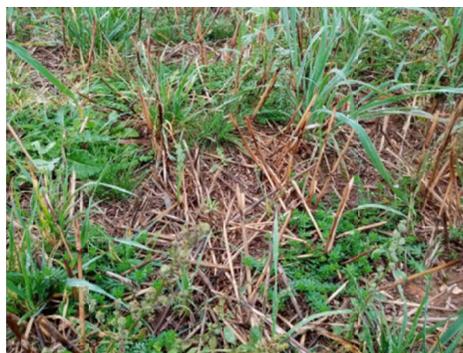
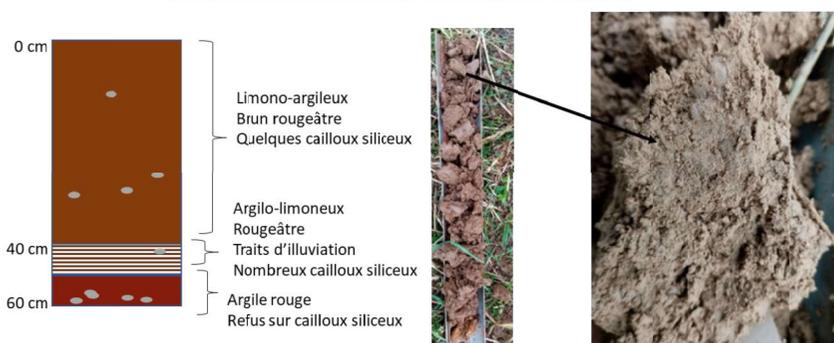
Figure 25 : Illustrations du sondage 13
(Source : NCA environnement)

Ce sondage n'est pas caractéristique d'une zone humide (GEPPA I).

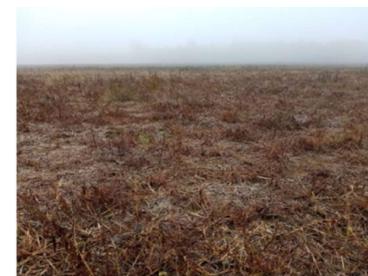
Figure 26 : Illustrations du sondage 20
(Source : NCA environnement)

Il a été réalisé dans une parcelle cultivée récemment désherbée. L'argile rouge est atteinte à 60 cm. Un refus juste après est constaté sur éléments grossiers siliceux.

Ce sondage n'est pas caractéristique d'une zone humide (GEPPA I).

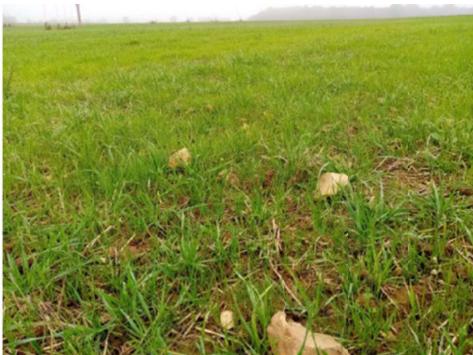
Figure 27 : Illustrations du sondage 26
(Source : NCA environnement)

Il a été réalisé dans une parcelle cultivée récemment semée. L'argile rouge est atteinte à 50 cm. Un refus à la tarière est constaté sur éléments grossiers siliceux vers 60 cm. En surface, 10 % de cailloux siliceux sont présents.

Ce sondage n'est pas caractéristique d'une zone humide (GEPPA I).

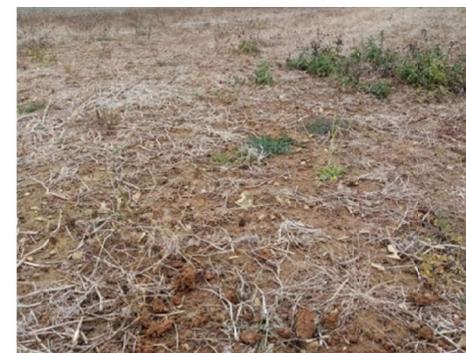
Figure 28 : Illustrations du sondage 27
(Source : NCA environnement)

Il a été réalisé dans une parcelle cultivée récemment désherbée. L'argile rouge est atteinte à 60 cm. Un refus à la tarière est constaté sur éléments grossiers siliceux juste après.

Ce sondage n'est pas caractéristique d'une zone humide (GEPPA I).
