## V. BILAN DE L'EXPERTISE

L'expertise avait pour objectif de recenser et délimiter les zones humides éventuelles sur le projet éolien de Saint-Vincent-la-Chartres. Le site est localisé sur le plateau Mellois où se développent les terres rouges à châtaigniers.

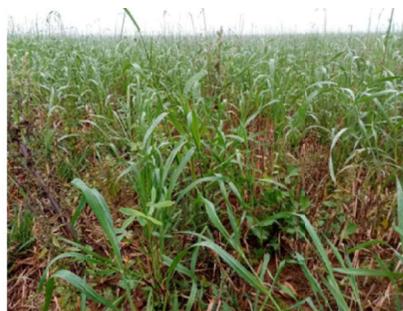
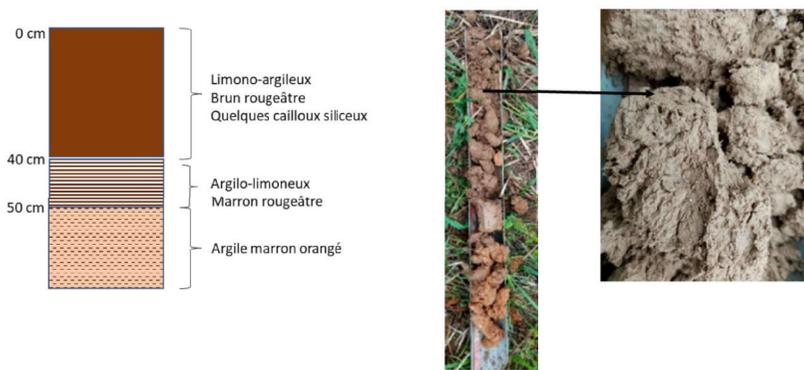
Figure 37 : Illustrations du sondage 7  
(Source : NCA environnement)

**Ce sondage n'est pas caractéristique d'une zone humide (GEPPA I).**

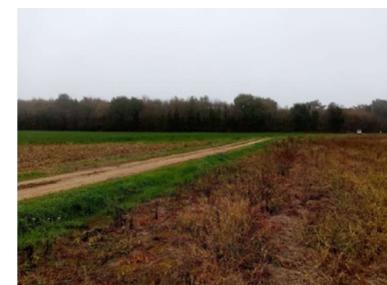
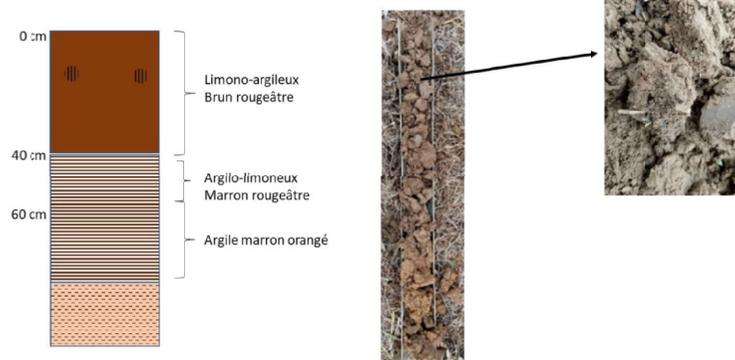
Figure 38 : Illustrations du sondage 14  
(Source : NCA environnement)

Il a été réalisé en bordure d'une parcelle cultivée récemment désherbée (sol tassé par le passage des tracteurs). L'horizon argileux est atteint à 80cm. De légères traces d'oxydo-réduction (autour de 5%) sont visibles entre 10 et 20 cm en lien avec un tassement du sol qui freine la pénétration de l'eau dans le sol (horizon rédoxique peu marqué).

**Ce sondage n'est pas caractéristique d'une zone humide.**

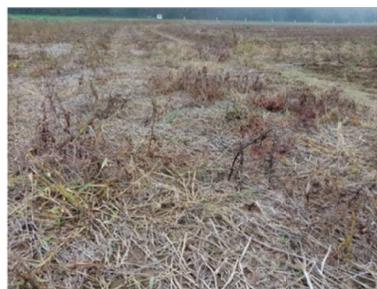
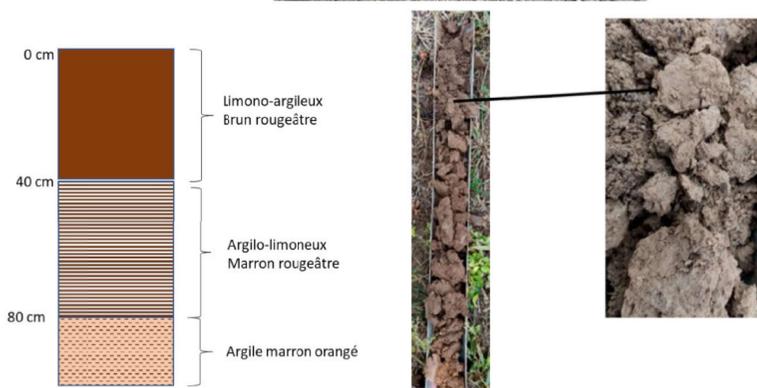
Figure 39 : Illustrations du sondage 15  
(Source : NCA environnement)

Il a également été réalisé en bordure d'une parcelle cultivée récemment désherbée (sol tassé par le passage des tracteurs). L'horizon argileux est atteint à 80cm. Contrairement au sondage précédent, il n'y a pas de traces d'oxydo-réduction.

**Ce sondage n'est pas caractéristique d'une zone humide (GEEPA I).**

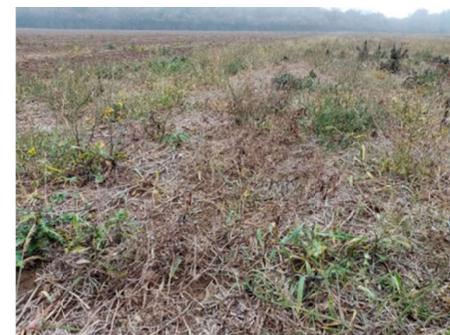
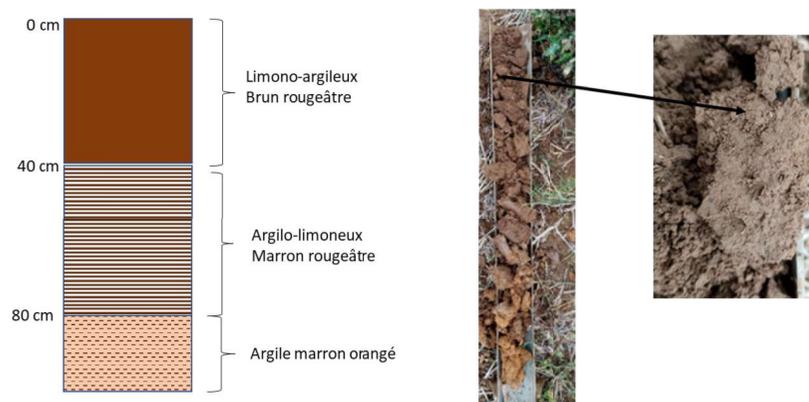
Figure 40 : Illustrations du sondage 16  
(Source : NCA environnement)

Il a été réalisé dans une parcelle récemment désherbée. L'horizon de surface est argilo-limoneux. L'horizon argileux est atteint à 80cm. Aucune trace d'hydromorphie n'a été constatée.

**Ce sondage n'est pas caractéristique d'une zone humide (GEEPA I).**

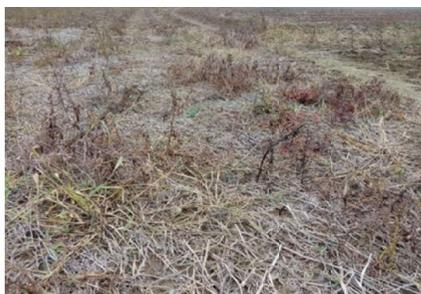
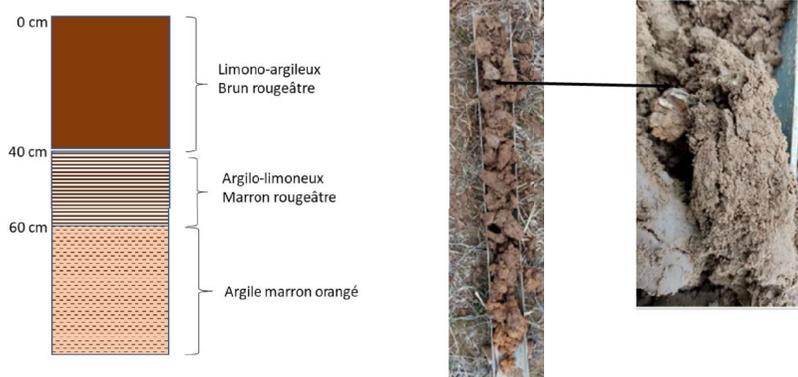
Figure 41 : Illustrations du sondage 17  
(Source : NCA environnement)

Il a été réalisé dans une parcelle récemment désherbée. L'horizon de surface est argilo-limoneux. L'horizon argileux est atteint à 60cm. Aucune trace d'hydromorphie n'a été constatée.

**Ce sondage n'est pas caractéristique d'une zone humide (GEPPA I).**

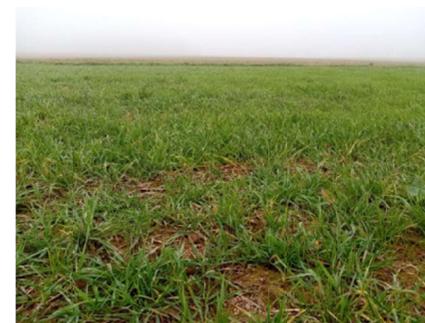
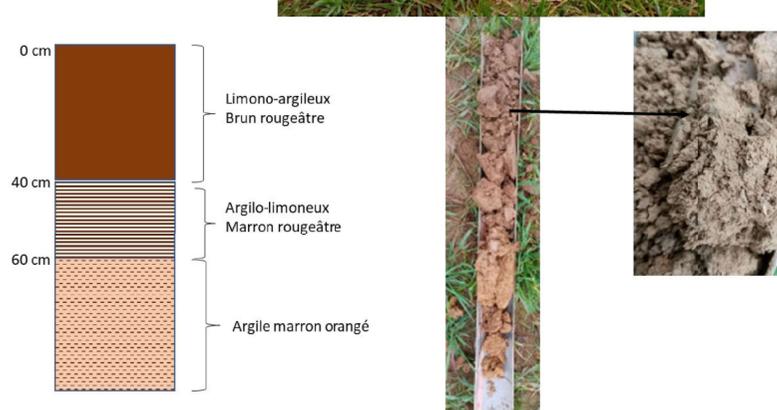
Figure 42 : Illustrations du sondage 21  
(Source : NCA environnement)

Il a été réalisé dans une parcelle récemment désherbée. L'horizon de surface est argilo-limoneux. L'horizon argileux est atteint à 60cm. Aucune trace d'hydromorphie n'a été constatée.

**Ce sondage n'est pas caractéristique d'une zone humide (GEPPA I).**

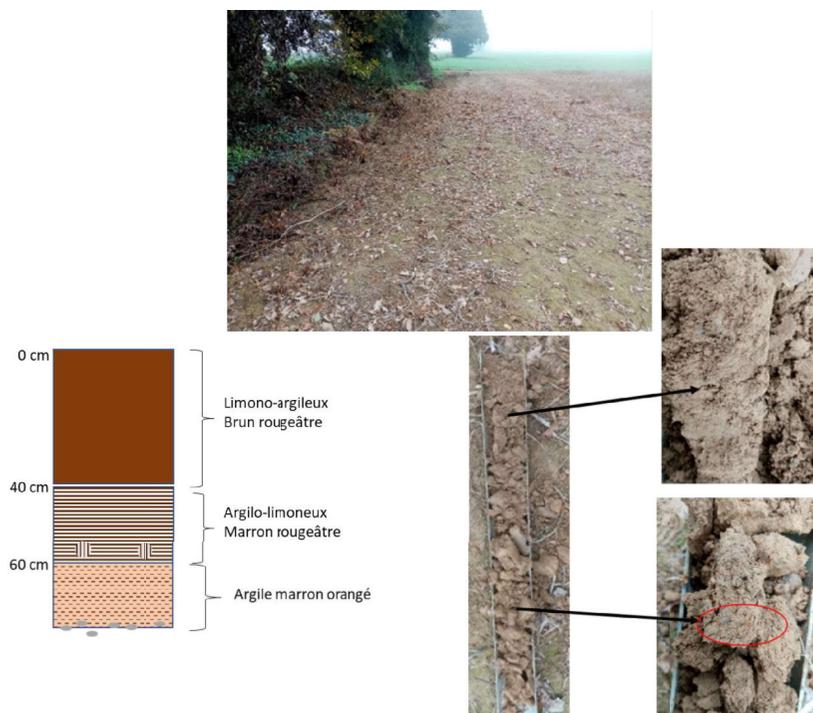
Figure 43 : Illustrations du sondage 33  
(Source : NCA environnement)

Il a été réalisé dans une parcelle récemment désherbée. L'horizon de surface est argilo-limoneux. De légères traces ont été constatées juste avant le niveau argileux à 55 cm de profondeur (environ 5%). L'horizon argileux est atteint à 60cm. Un refus à 80 cm est constaté sur éléments grossiers siliceux.

Ce sondage n'est pas caractéristique d'une zone humide (GEPPA IIIa).
