XXXV. RESULTATS DE L'INVENTAIRE

XXXV. 2. Sondages pédologiques

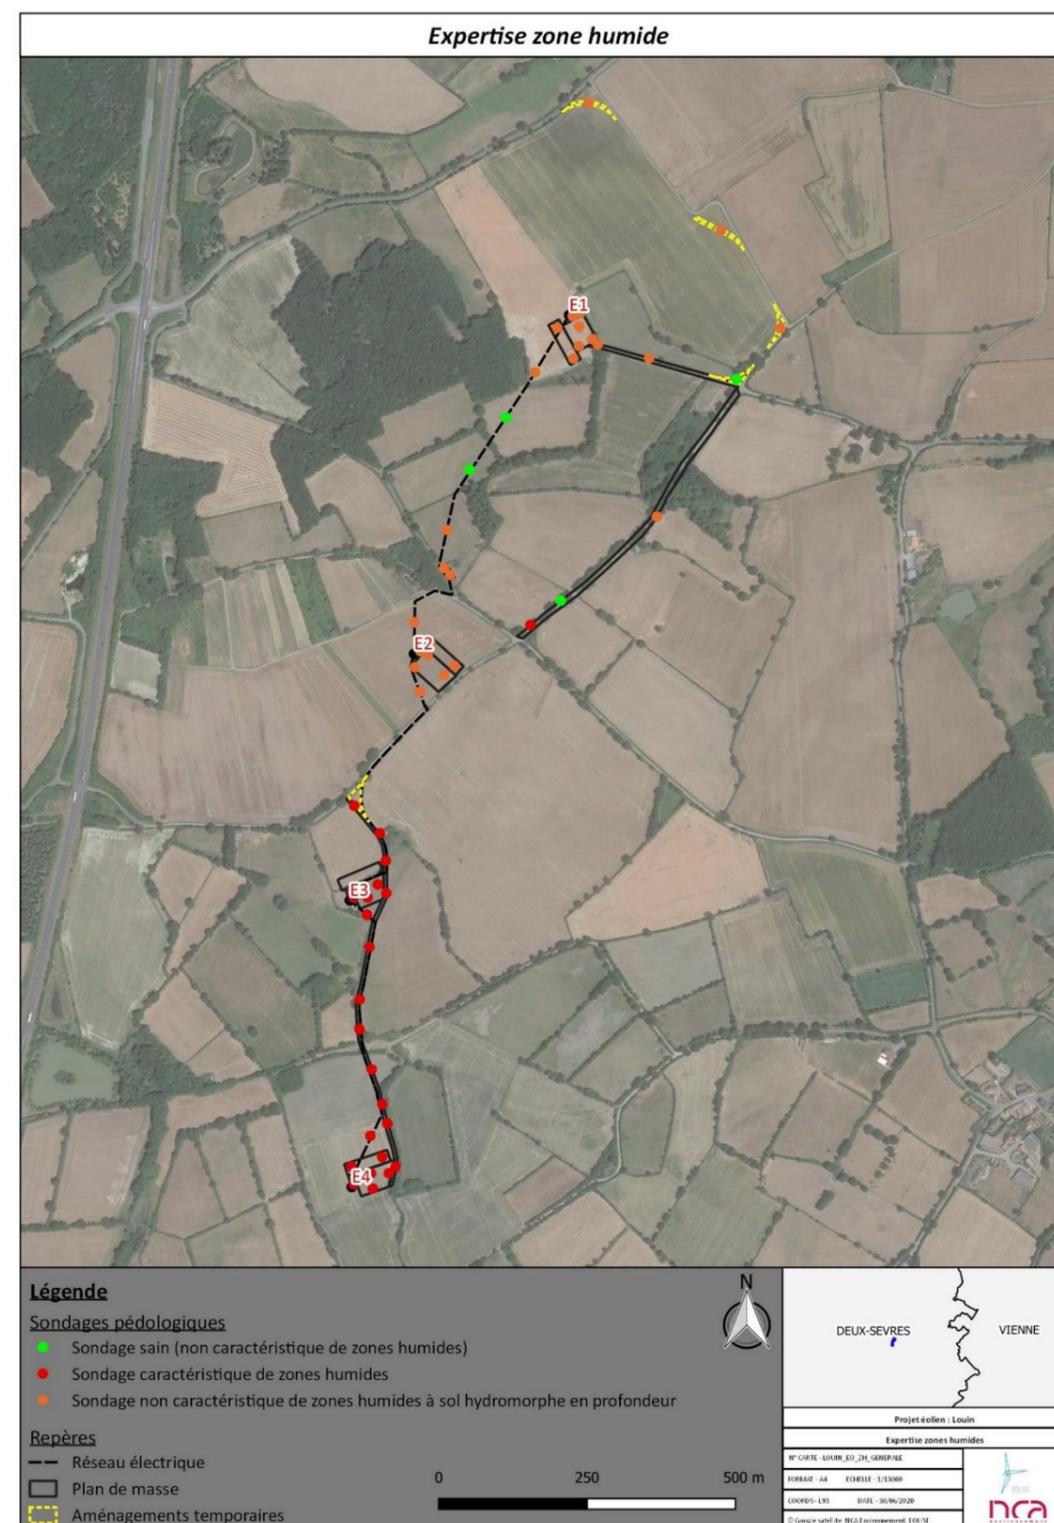
Figure 126 : Localisation des sondages pédologiques (Sources : NCA Environnement, BD Ortho)

Les sondages ont été effectués à la tarière à main. Au total, 54 sondages pédologiques ont été réalisés, couplés à l'observation de la végétation. **La plupart des sondages pédologiques sont caractéristiques de zones humides** (tableaux suivants).

Sondage caractéristique de zones humides (rond rouge)	26
Sondage non caractéristique de zones humides à sol hydromorphe en profondeur (rond orange)	24
Sondage non caractéristique de zones humides (rond vert)	4

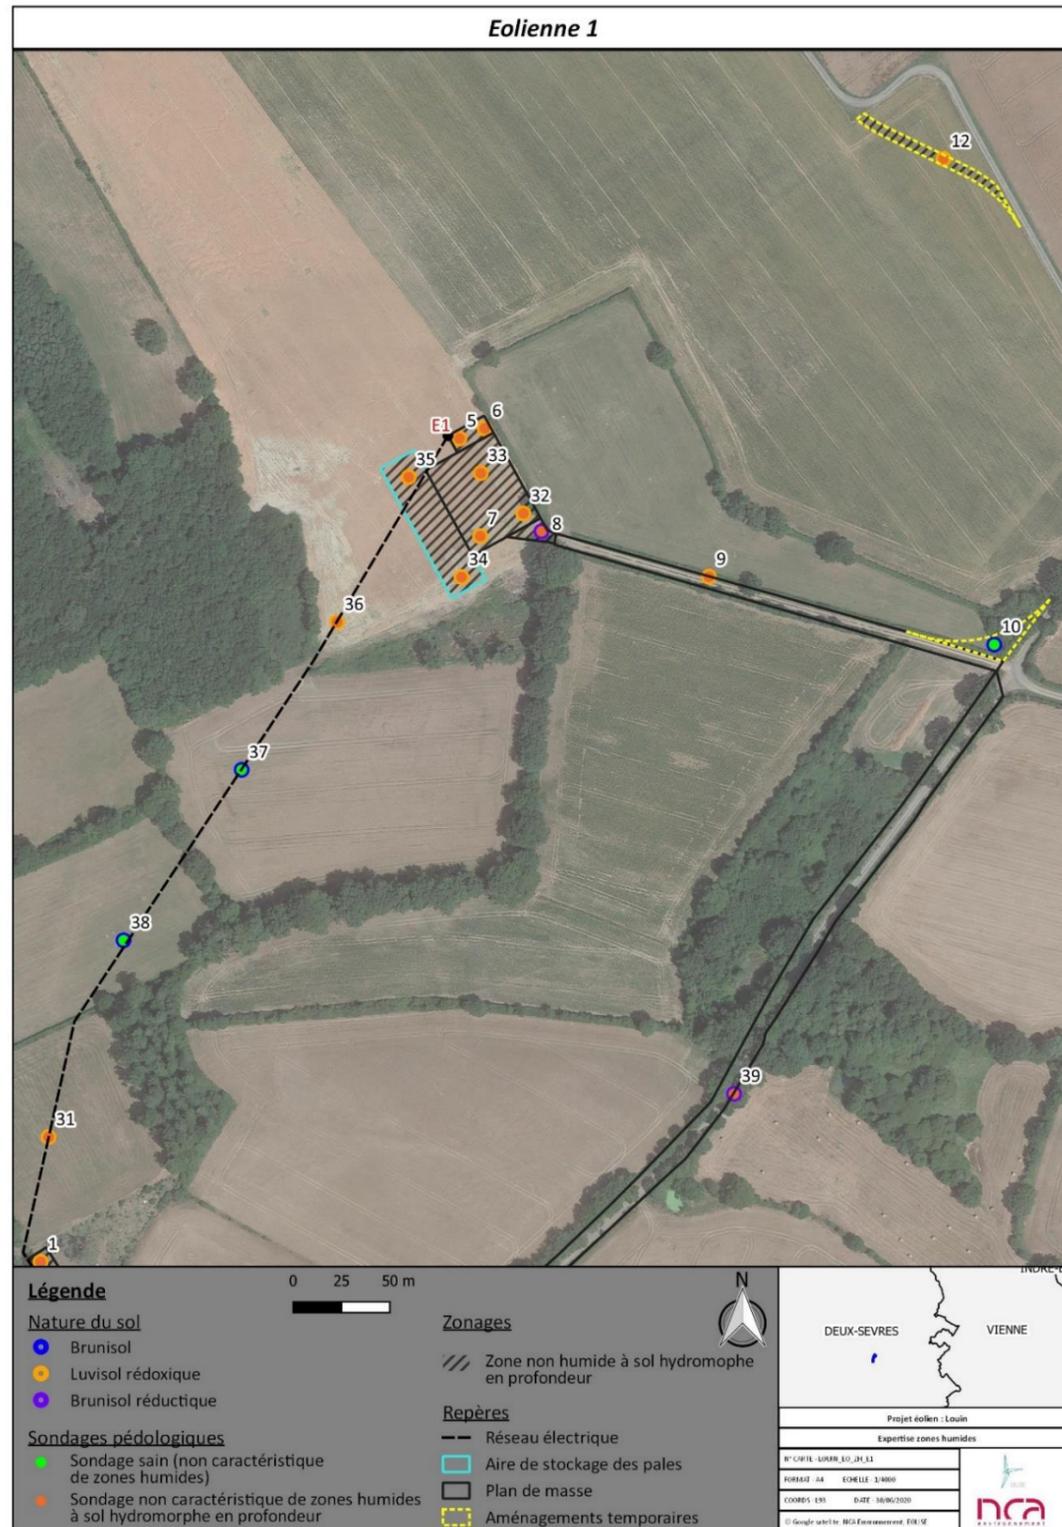
Figure 127 : Localisation des sondages pédologiques sur le plan de masse de l'éolienne 1
(Sources : NCA Environnement, ©IGN Scan 25 et ©IGN BD Ortho)

Les cartes suivantes permettent de localiser les différents sondages par rapport au plan de masse du projet éolien. Précisons par ailleurs que les aires de stockage des pales ne feront l'objet d'aucun aménagement permanent : les pales seront posées sur des supports spécifiques sur les parcelles agricoles, n'entraînant aucun impact sur celles-ci.

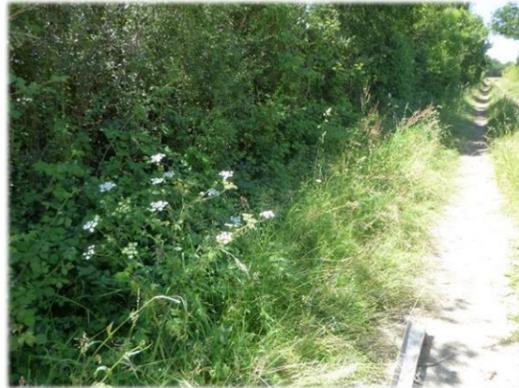
Figure 131 : Vue sur les parcelles correspondantes au profil de sol n°1 (Source : NCA Environnement)

Ce profil de sol n°1 correspond aux sondages pédologiques numérotés 4, 8, 10 et de 37 à 39 (figure ci-dessus). Ces sondages révèlent un profil de sol avec une profondeur supérieure à 40 cm (figure ci-dessous). Entre 0 et 8 cm de profondeur, il est observé de la matière organique sans traces d'hydromorphie. Entre 8 cm et 27 cm de profondeur, une matrice argileuse de couleur brune foncée est observée. Puis à partir de 27 cm, une matrice argileuse de couleur brune est présente. Des traces d'hydromorphie sont observées pour les sondages 8 et 39, il s'agit d'un brunisol réductique. Elles sont de couleur grise-bleutée et indiquent que le fer présent dans le sol est réduit en présence d'eau. L'engorgement du sol est permanent. Ces traces correspondent à du gley.

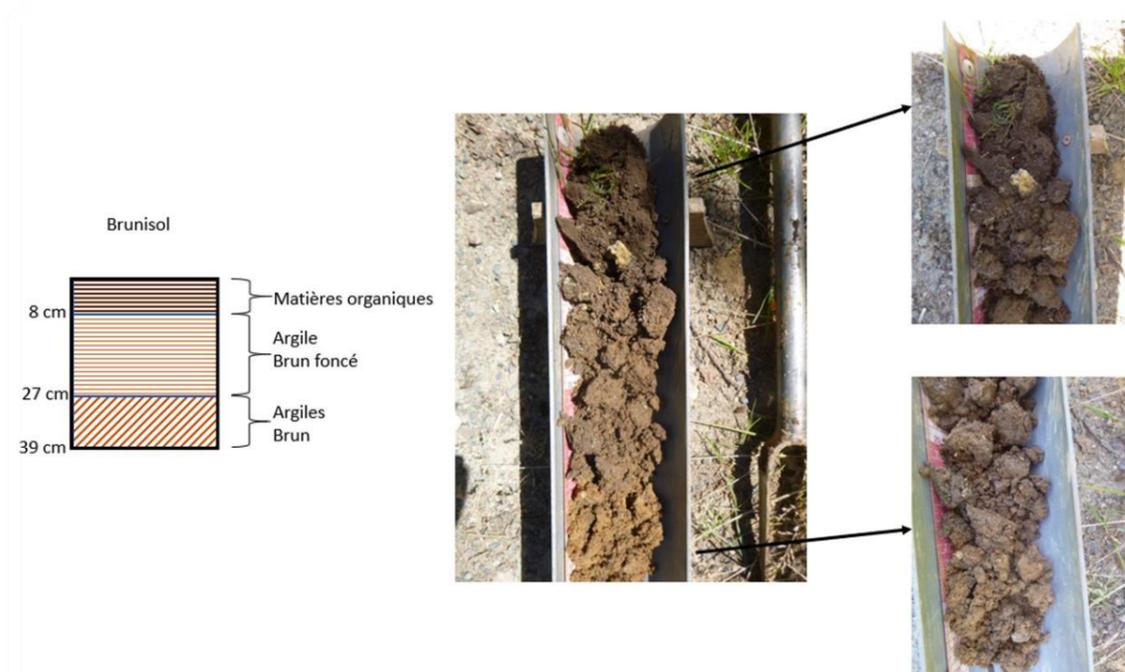
Figure 132 : Illustrations du profil de sol n°1
(Source : NCA environnement)

Ce sol est un brunisol. Ce profil n'est pas caractéristique d'une zone humide (GEPPA I) : absence de traces d'hydromorphies et de flore hygrophile.
Le brunisol réductique, est caractéristique d'une zone humide (GEPPA VIc) : présence de traces d'hydromorphies, de type gley, et absence de flore hygrophile.
