**ANNEXE 3**

## RAPPORT D'ANALYSE

Nom Projet : Decons

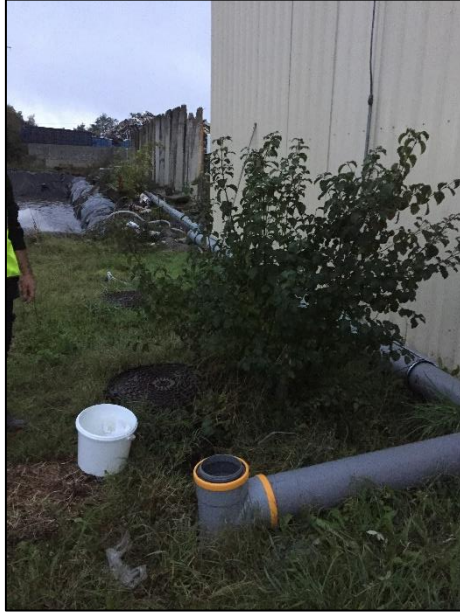
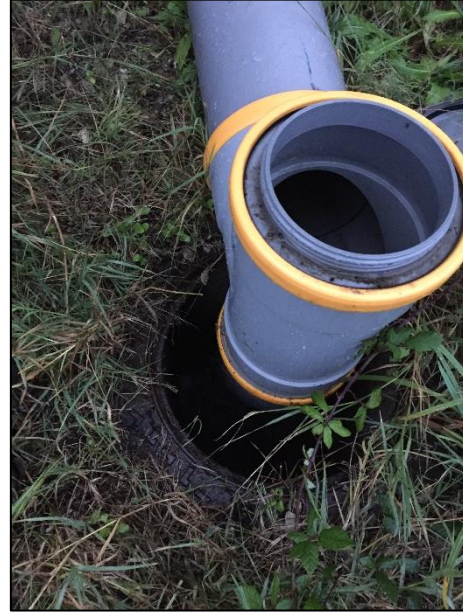
**Prises de vues :**

Chantier : Sortie séparateur Niort

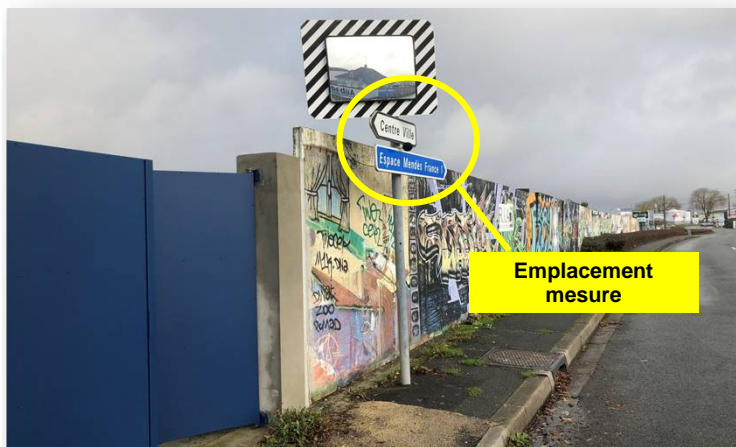
Limite propriété Sud

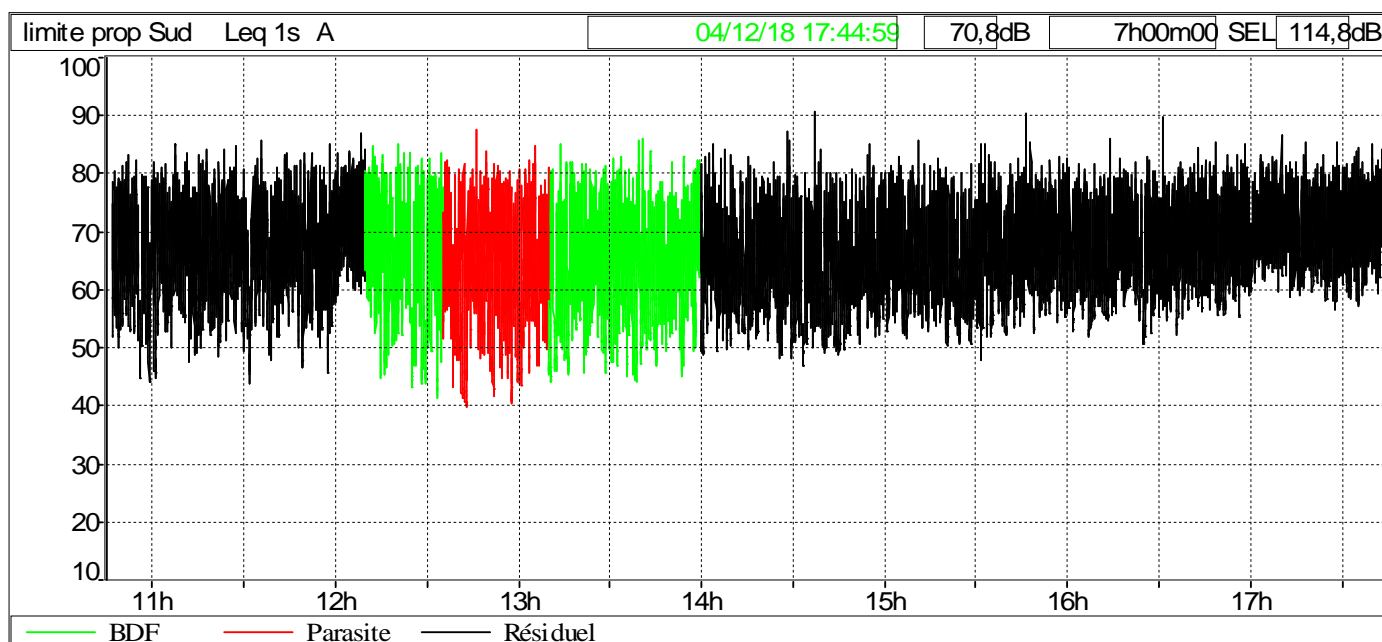
Fichier	Decons pt 1.CMG					
Lieu	limite prop Sud					
Type de donnée	Leq					
Pondération	A					
Début	04/12/18 10:45:00					
Fin	04/12/18 17:45:00					
	Leq particulier	Lmin	Lmax	L90	L50	L10
Source	dB	dB	dB	dB	dB	dB
BDF	70,1	41,3	85,9	50,4	62,4	74,2
Résiduel	71,0	43,8	90,4	55,5	64,9	75,0

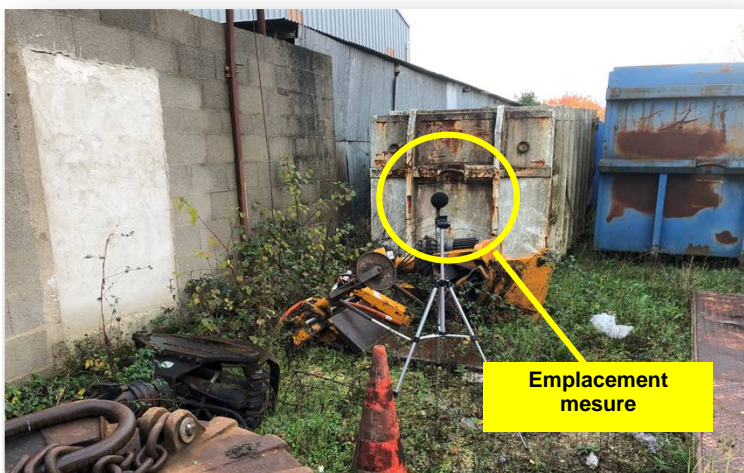
Limite propriété Sud Ouest

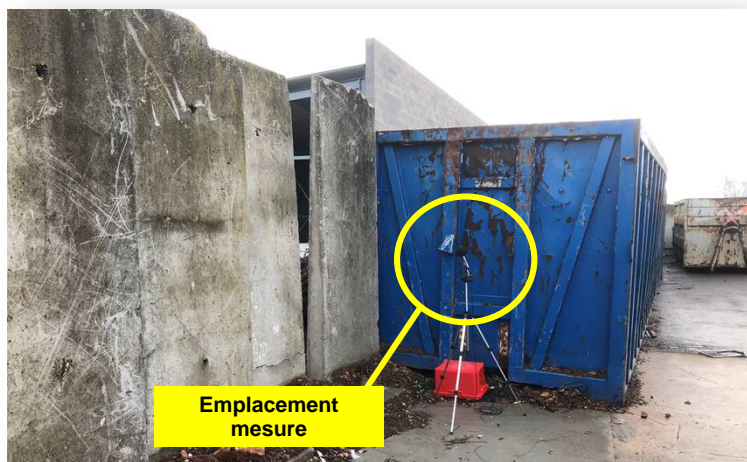
Limite propriété Est
