VIII.4. LES MESURES DE MAÎTRISE DES RISQUES

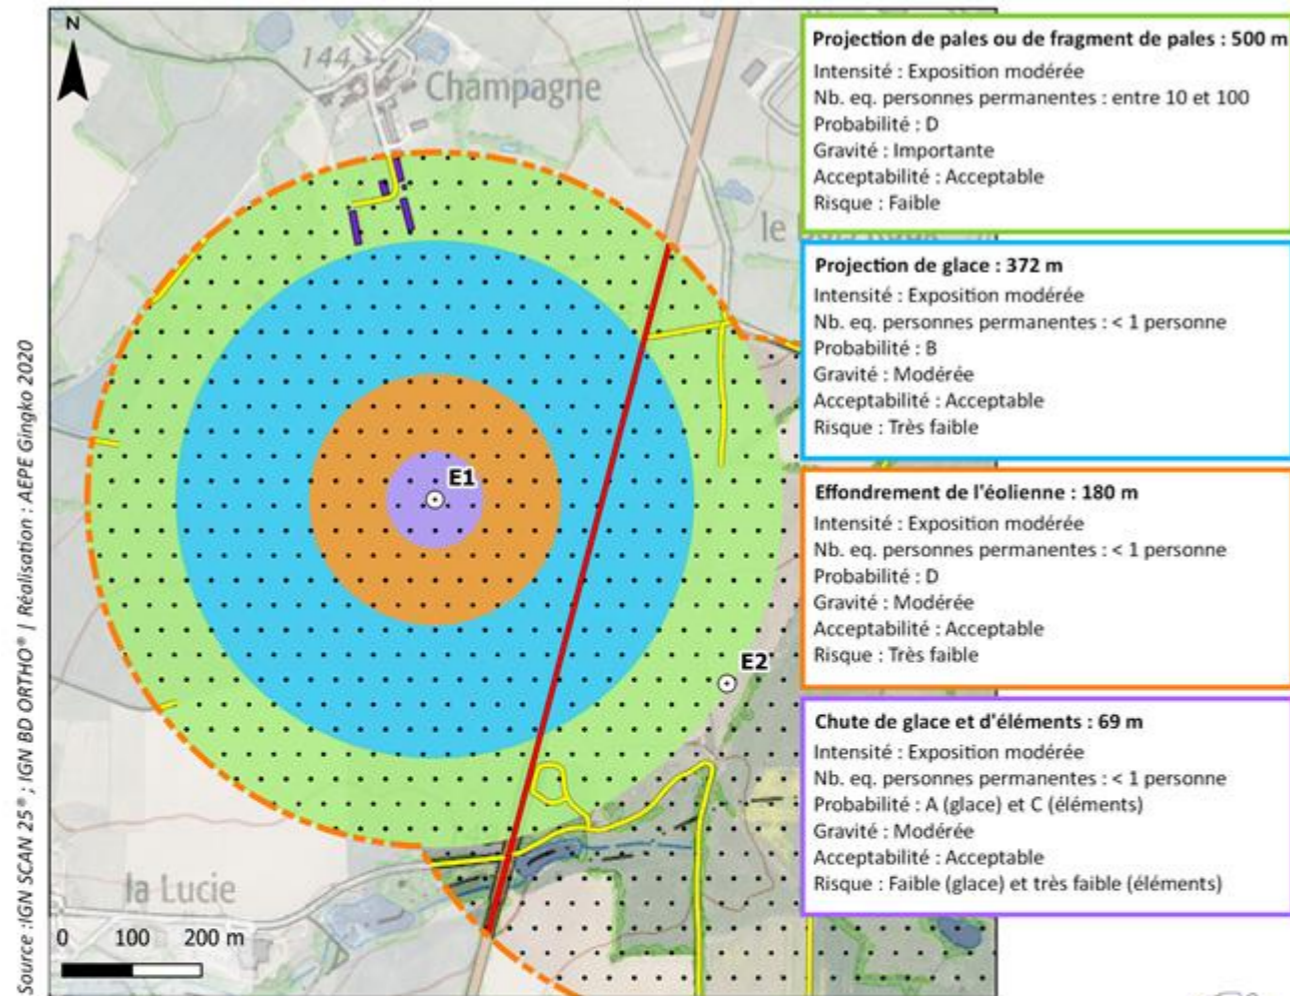
Carte 17 : Zones d'effets des risques étudiés pour l'éolienne E1

Zones d'effet des risques étudiés pour l'éolienne E1

- Aire d'étude de dangers
- Eolienne
- Zones d'effet**
- Risque de chute de glace et d'éléments (69 m)
- Risque d'effondrement de l'éolienne (180 m)
- Risque de projection de glace (372 m)
- Risque de projection de pales (500 m)
- Terrains**
- Zones d'activités (bâtiments agricoles)
- Voie de circulation automobiles (D748)
- Aménagés mais peu fréquentés (voies non structurantes, chemins agricoles, ...)
- Non aménagés et très peu fréquentés (champs, prairies, friches, ...)

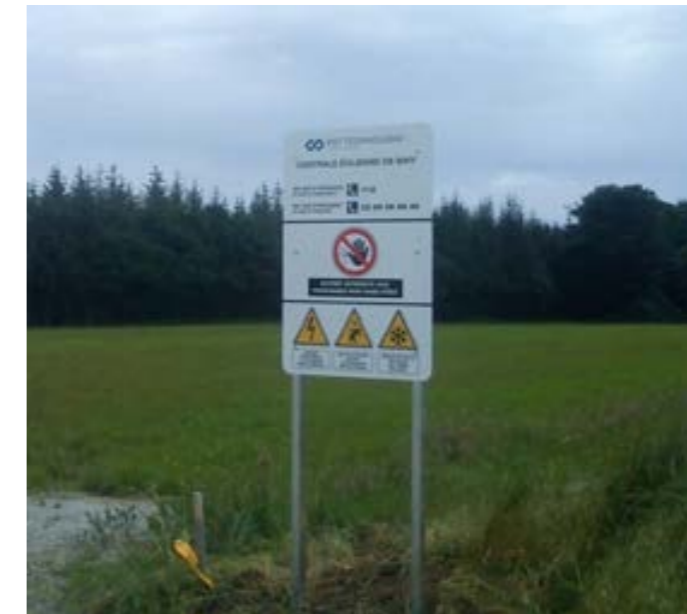
Figure 15 : Un exemple de panneau de prévention des risques sur un parc éolien

Évènement initiateur	Évènement intermédiaire	N° fonction de sécurité	Description de la mesure de maîtrise de risque (MMR)
Conditions climatiques favorables à la formation de glace	Dépôt de glace sur les pales	2	Panneautage en pied de projet Éloignement des zones habitées et fréquentées
