**Référence : R-SAG-2003-4a**

# Dossier de demande d'autorisation environnementale

## ***Partie D : Etude de dangers*** **CIMENTS CALCIA Airvault**

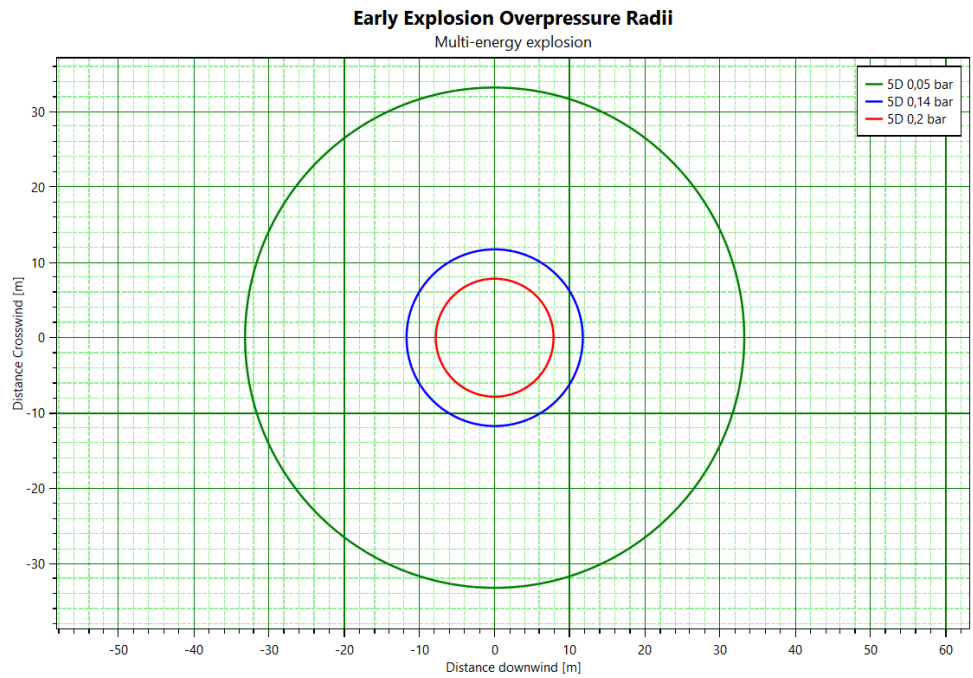
**Figure 22 : Représentation des effets de surpression du scénario d'UVCE suite à la rupture de la canalisation de gaz – UVCE (ME : 5, masse 5,56 kg)**

Seuil d'effet	Distances maximales atteintes à 1,5 m du sol (en m)
20 mbar	68
SEI (50 mbar)	34
SEL (140 mbar)	12
SELS (200 mbar)	8
300 mbar	Non atteint

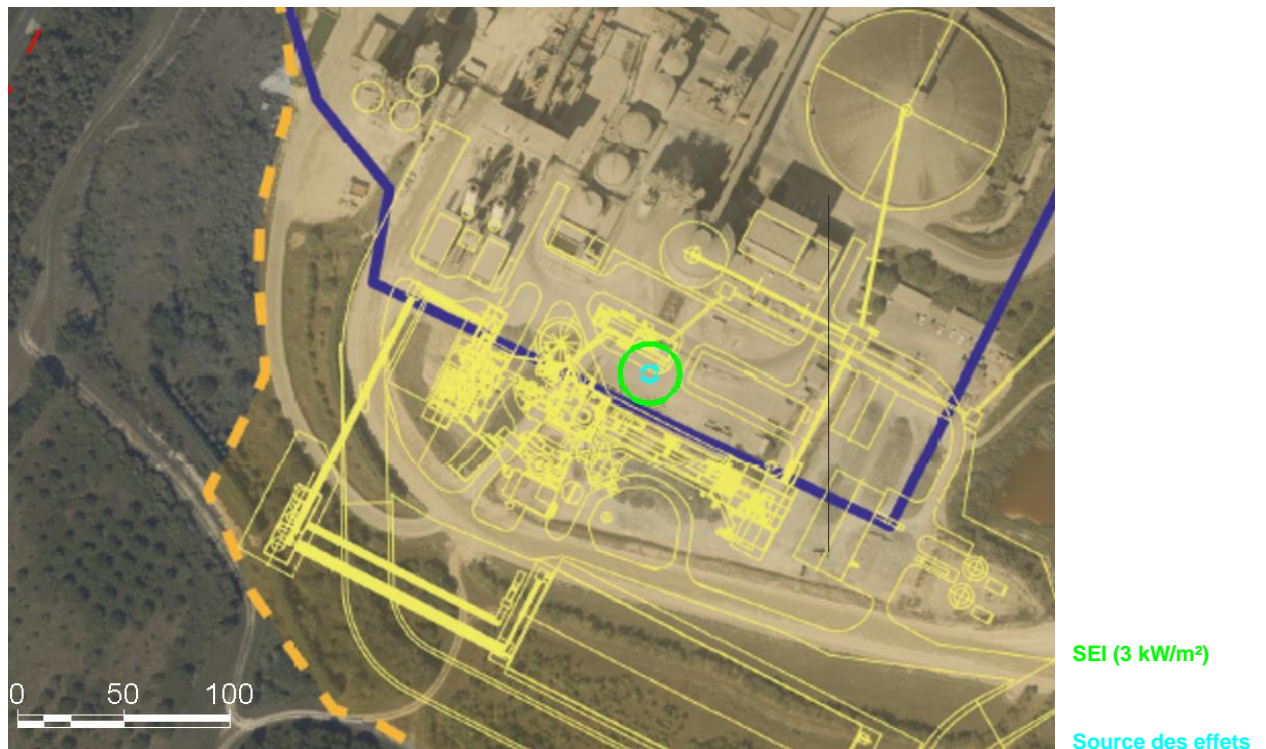
**Figure 29 : Représentation graphique des effets thermiques liés à l'incendie d'un silo de charbon/coke moulu**

**Les effets thermiques de l'incendie ne sortent pas des limites de propriété.**

Seuil d'effet	Distance en mètres
	A partir du bord du silo
SEI (3 kW/m <sup>2</sup> )	14
SEL (5 kW/m <sup>2</sup> )	Non atteint
SELS (8 kW/m <sup>2</sup> )	Non atteint

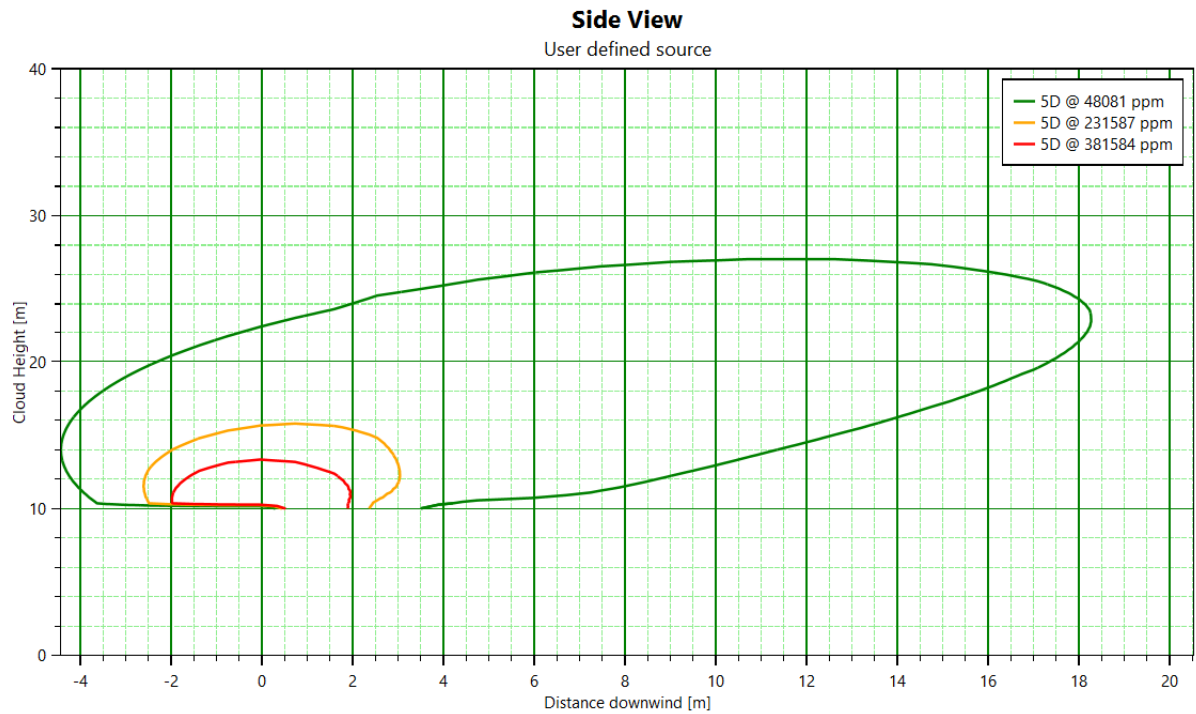
**Figure 30 : Toxicité des fumées liées à l'incendie du silo de charbon/coke moulu, condition 5/D**

Le seuil correspondant aux effets irréversibles s'étend à une distance de l'ordre de 18 m pour les deux conditions météorologiques étudiées et le panache s'élève rapidement et ne redescend pas au sol.

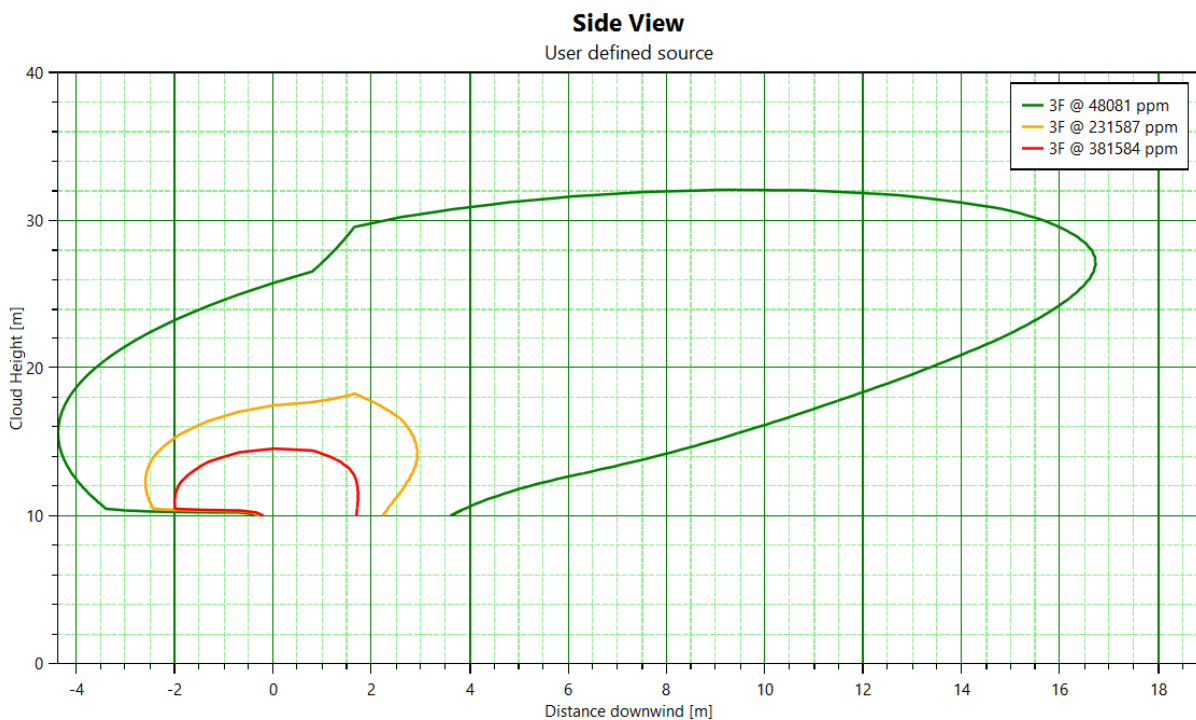
**Figure 31 : Toxicité des fumées liées à l'incendie du silo de charbon/coke moulu, condition 3/F**

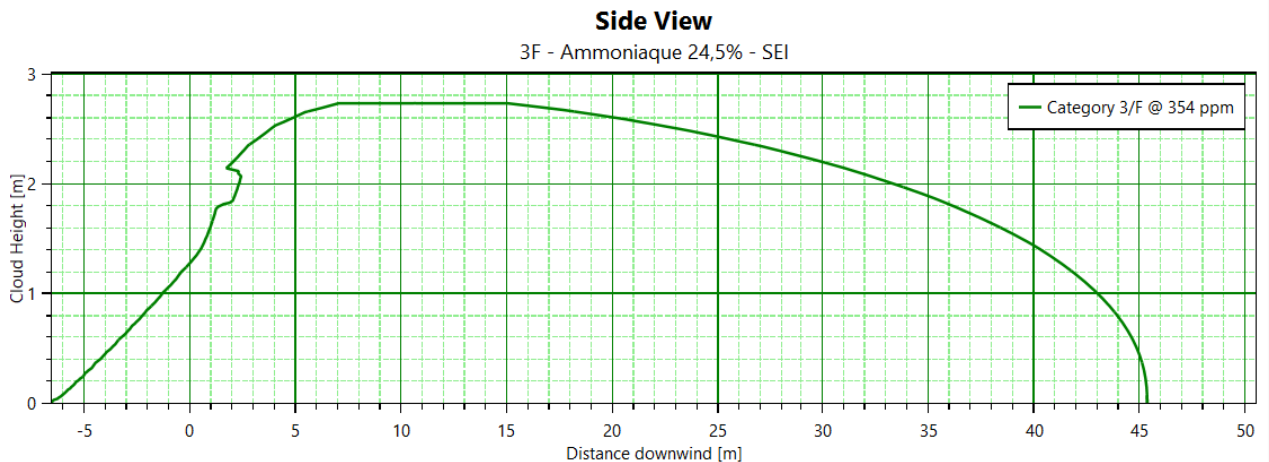
**Figure 44 : Coupes des nuages au SEI – Scénario de dispersion d'un nuage toxique d'ammoniac suite à l'épandage d'eau ammoniacale dans la rétention**

Seuil d'effet	Distances en mètres	
	Condition 3F	Condition 5D
SEI	45	12
SEL	Non atteint	Non atteint
SELS	Non atteint	Non atteint

Les coupes des nuages pour le SEI sont reportées sur le graphique ci-dessous.
