SONDAGE N°15

SONDAGE N°16

SONDAGE N°17

SONDAGE N°18

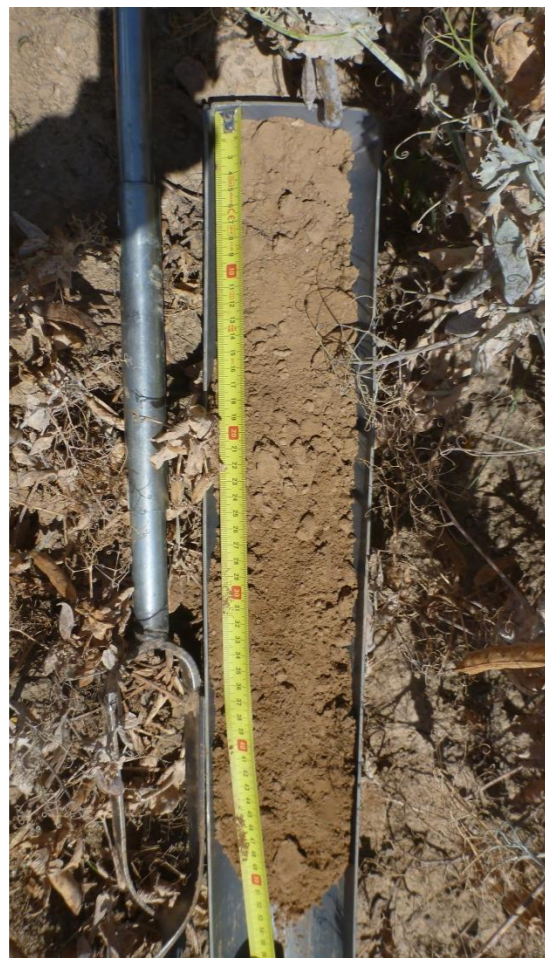
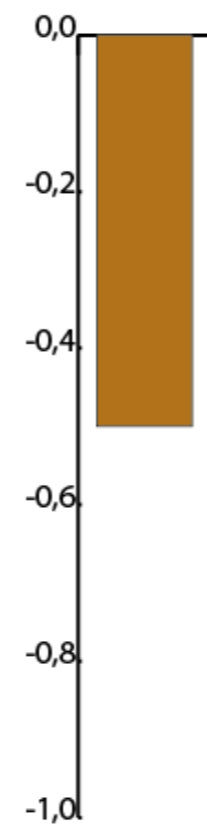
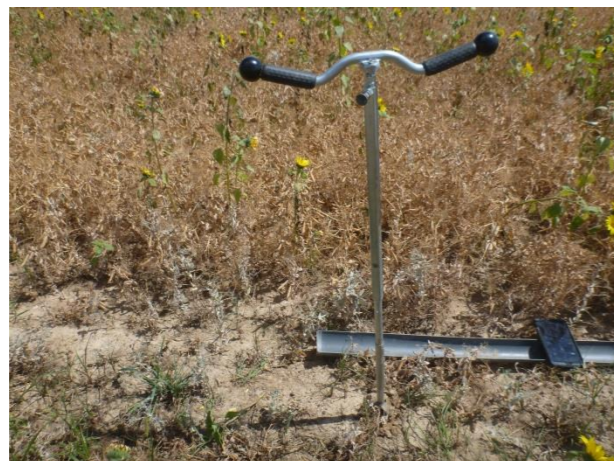
Photographie sondage

Sol compact, limono – sableux avec cailloux

Profondeur atteinte : 50 cm

Sol non caractéristique de zone humide.

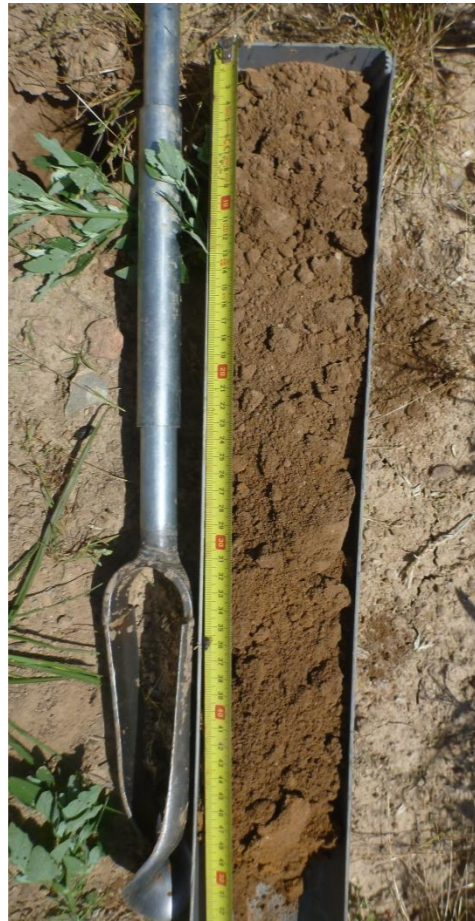
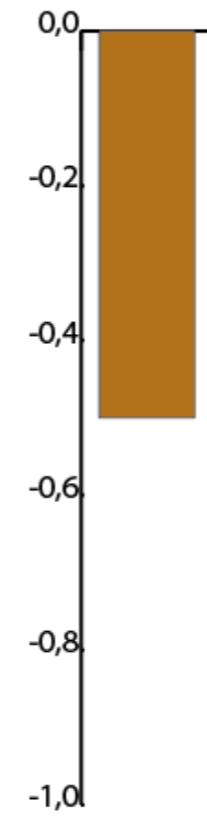
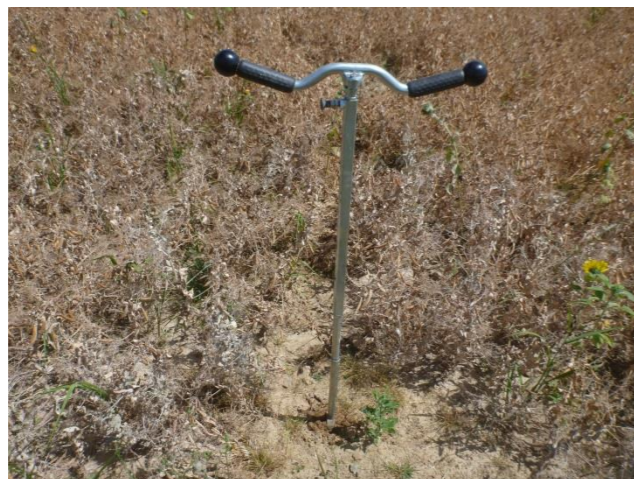
Sol compact, limono – sableux

Profondeur atteinte : 50 cm

Sol non caractéristique de zone humide.

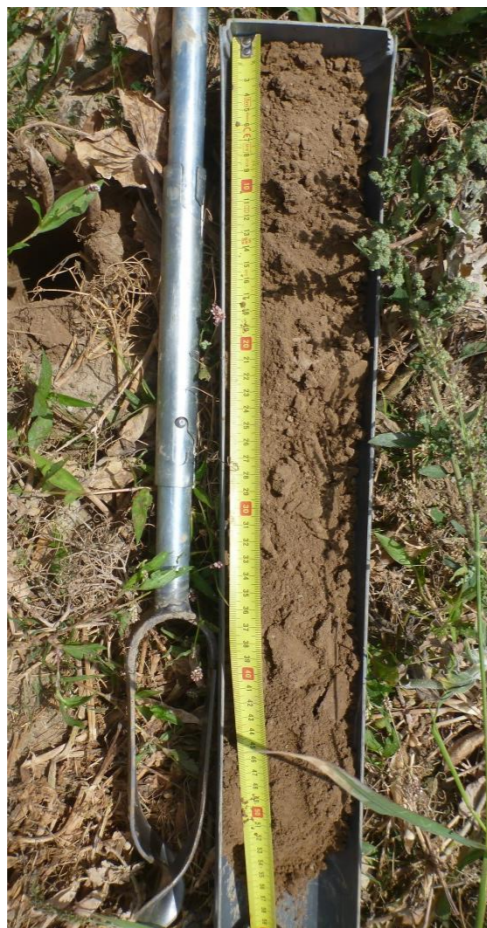
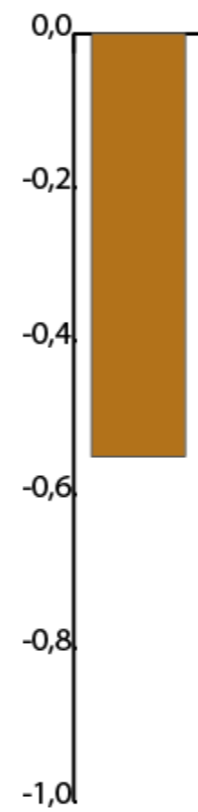
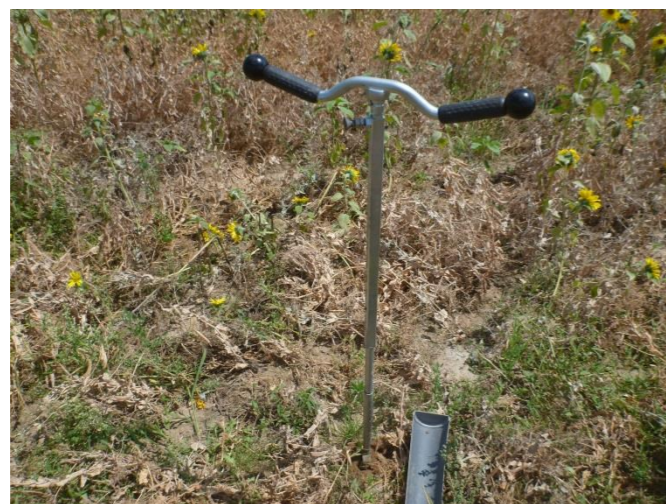
Sol compact, limono – sableux

Profondeur atteinte : 55 cm

Sol non caractéristique de zone humide.

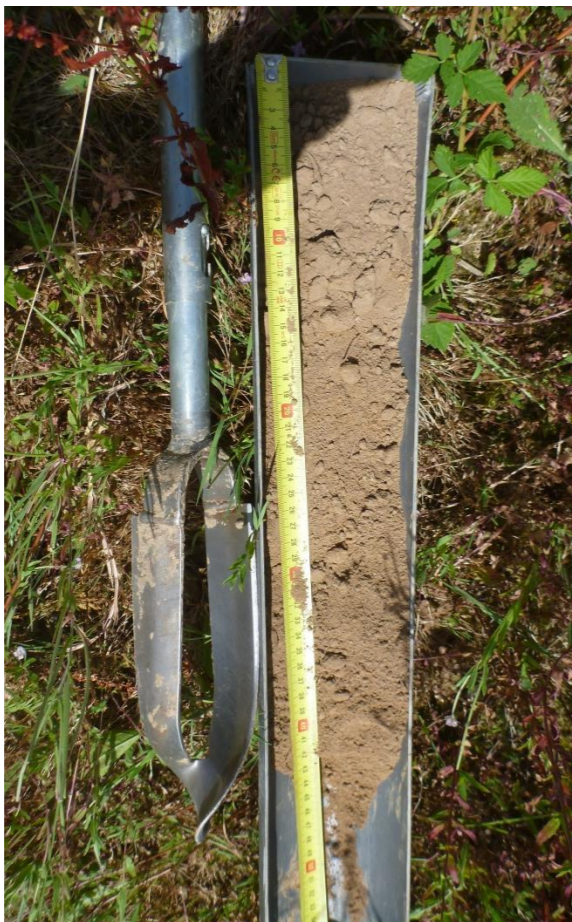
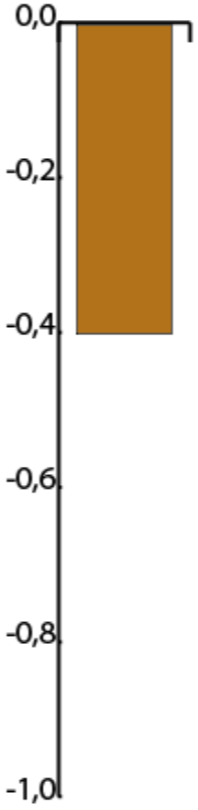
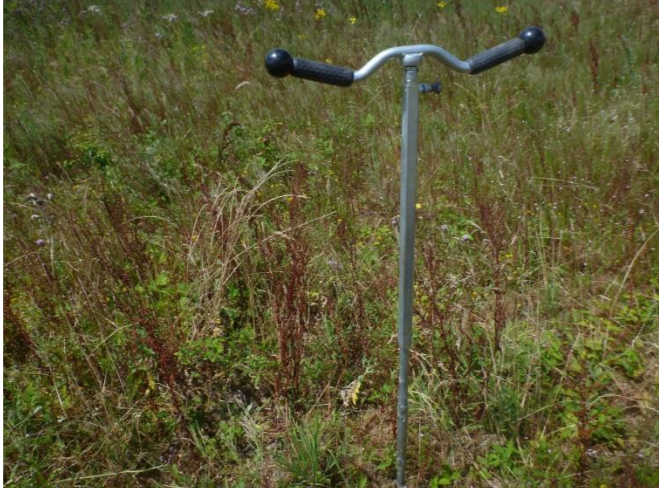
<p>Sol compact, limono – sableux et refus avec cailloux</p> <p>Profondeur atteinte : 40 cm</p>

Sol non caractéristique de zone humide.

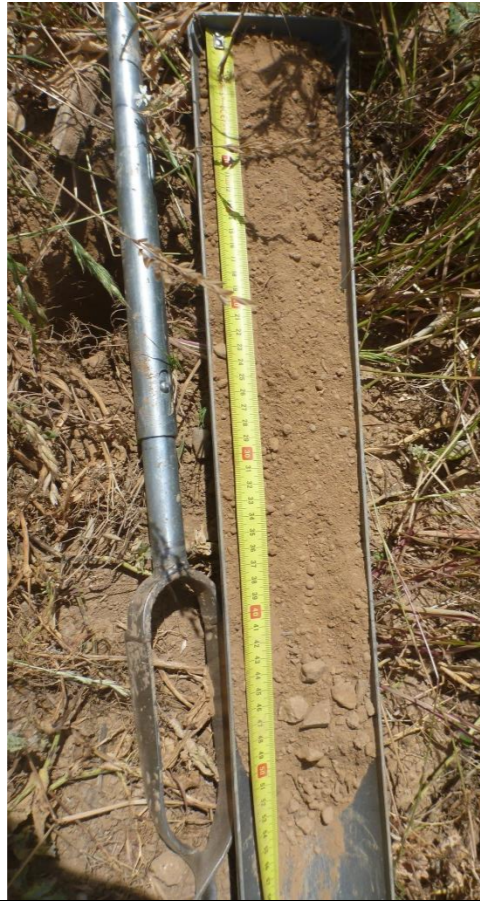
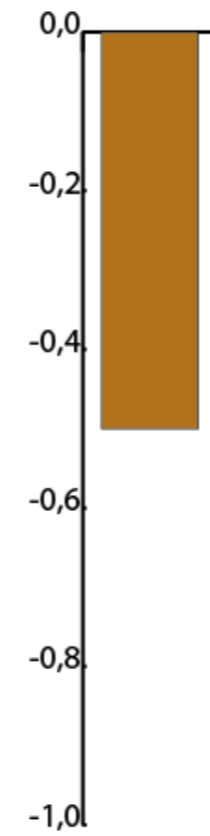
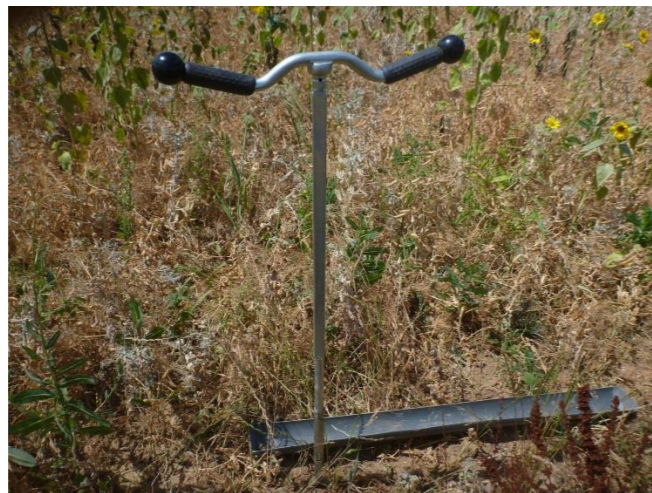
Sol compact, limono – sableux et refus avec cailloux

Profondeur atteinte : 50 cm

Sol non caractéristique de zone humide.
