13. PRESENTATION DES PETITS OUVRAGES DE LA MASSE THOUET 1 (SITE NATURA 2000) RETENUS AU PROGRAMME D' ACTIONS

PROGRAMME D' ACTIONS DU CTMA THOUE ET 2017-2021

Indicateurs de suivi du CTMA

Octobre 2017

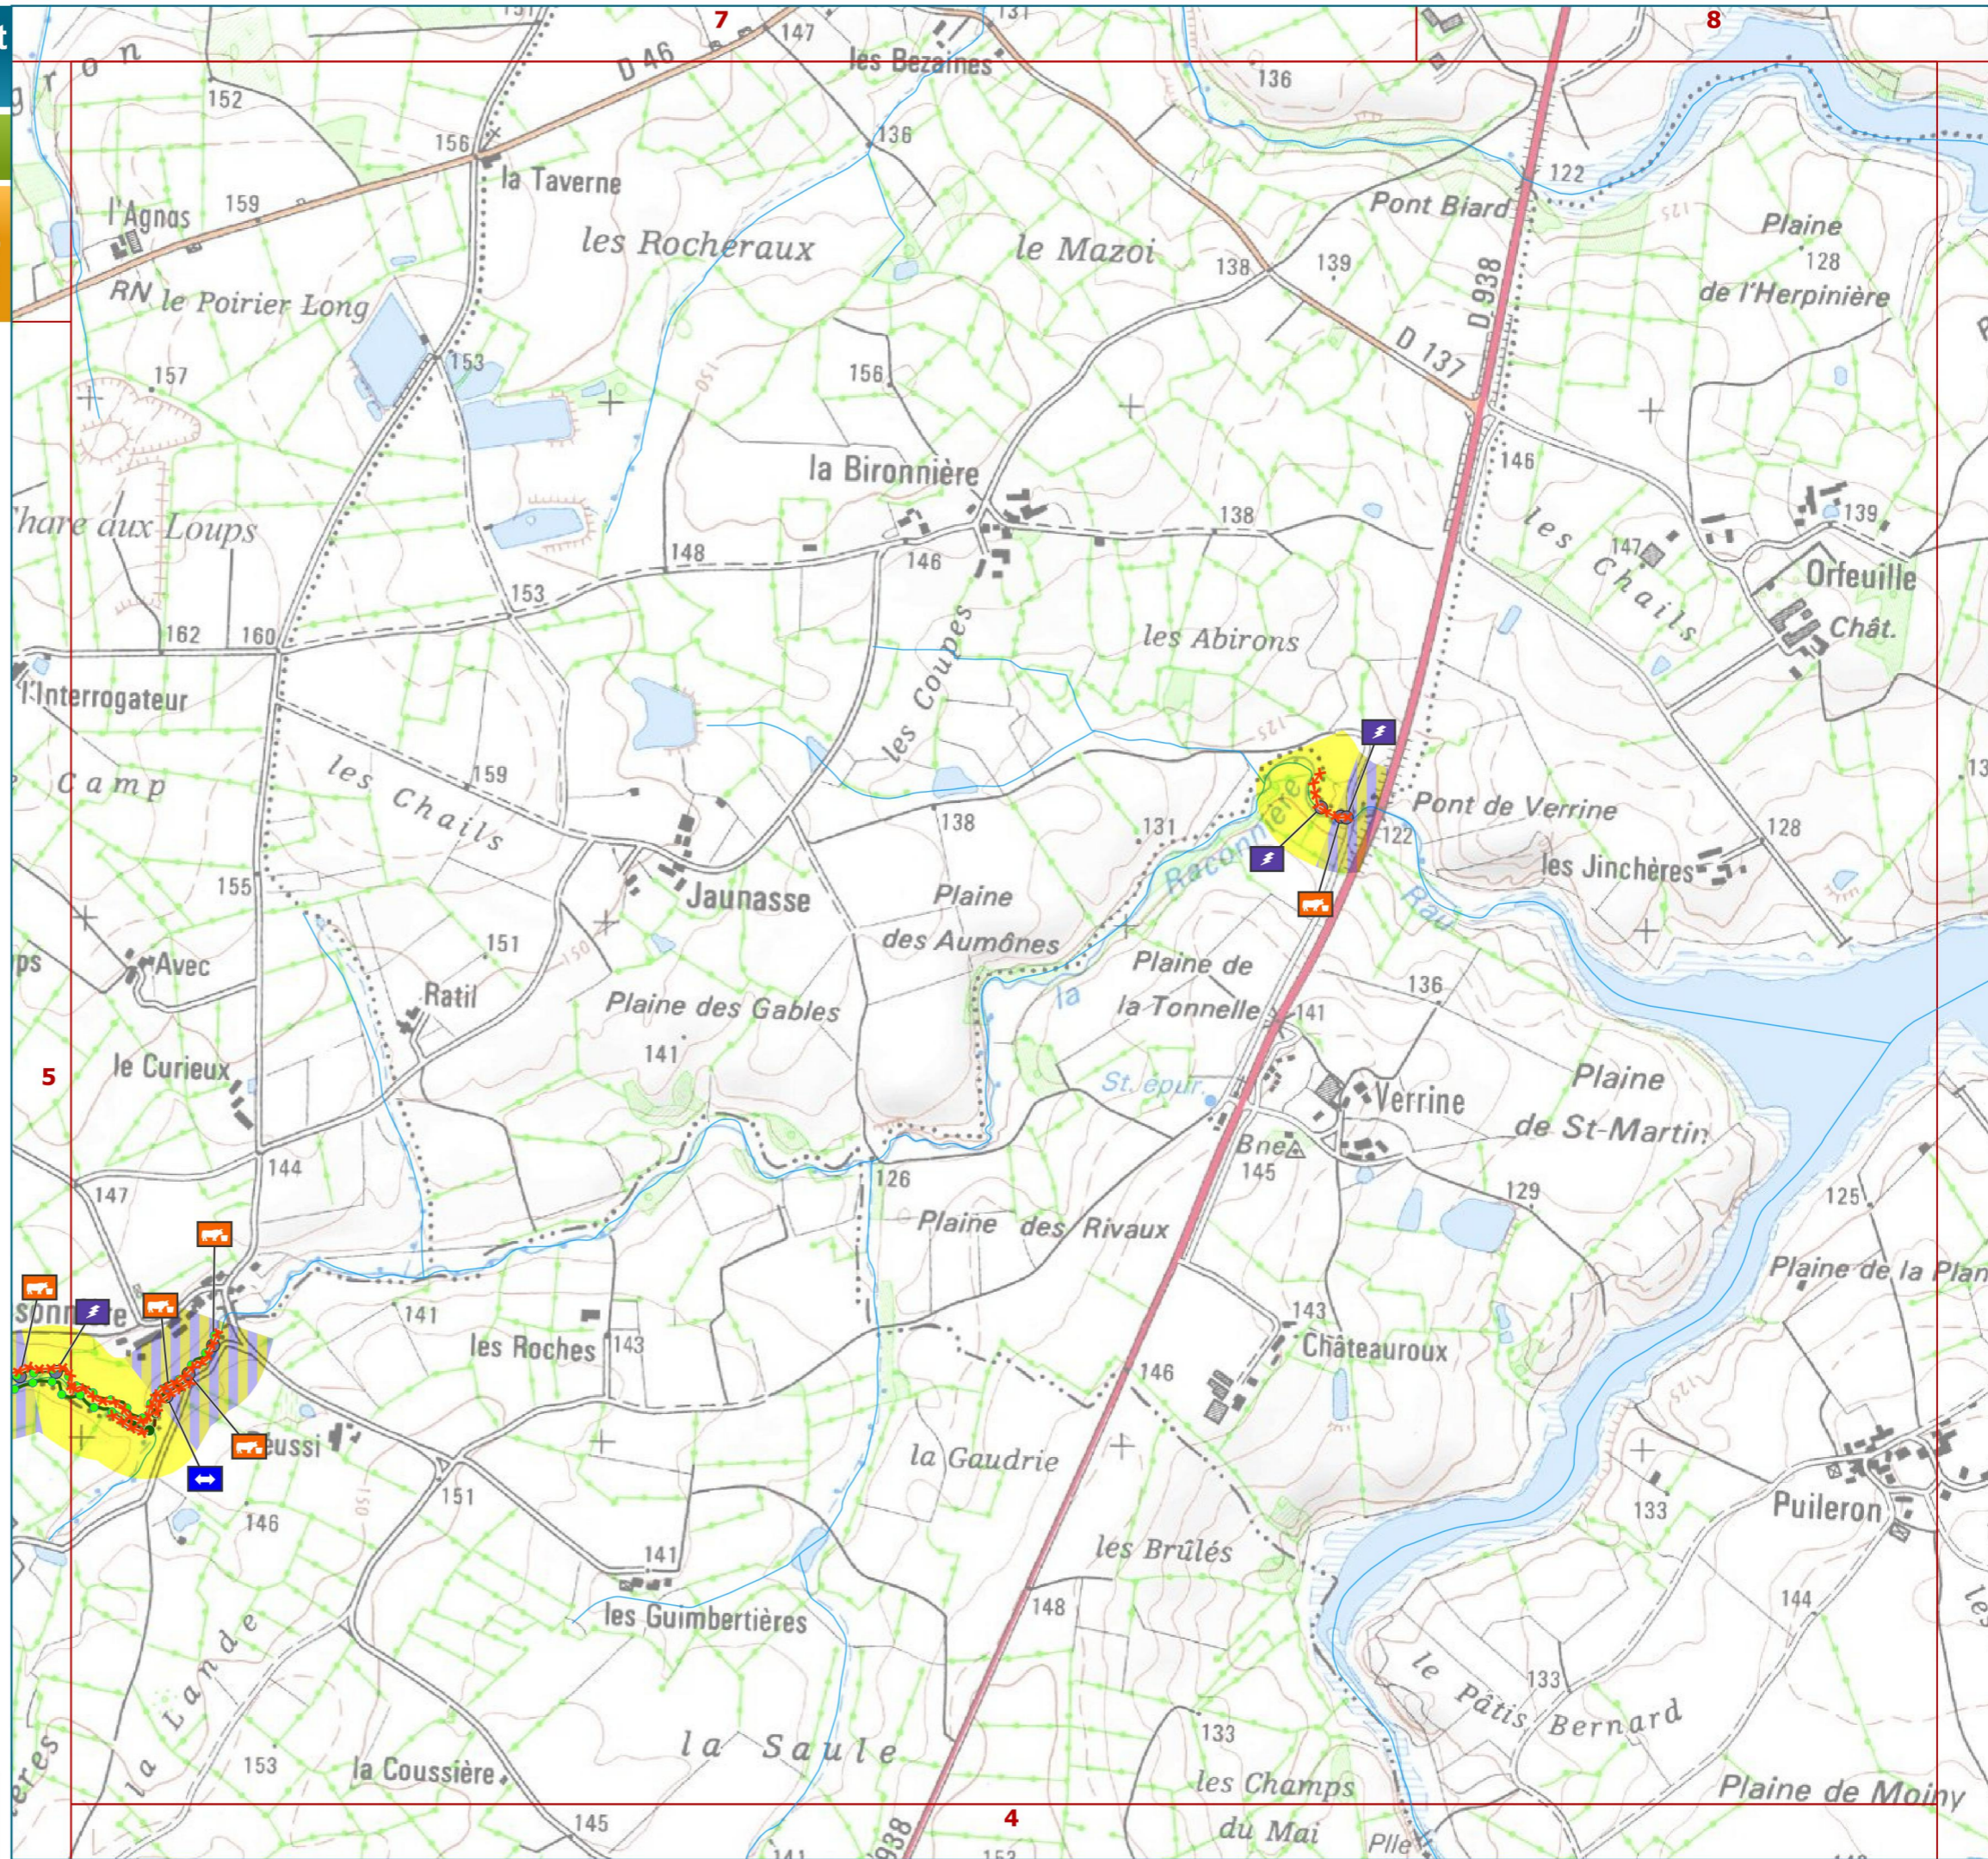
Actions sur le lit :

- Retrait d'embâcles ou autre

Actions sur la ripisylve :

- Aménagement d'abreuvoir
- Aménagement de passage à gué
- Plantations
- Pose de clôture
- Restauration de la ripisylve

Année de programmation :

(par secteurs)

- 2018 & 2021
- 2021

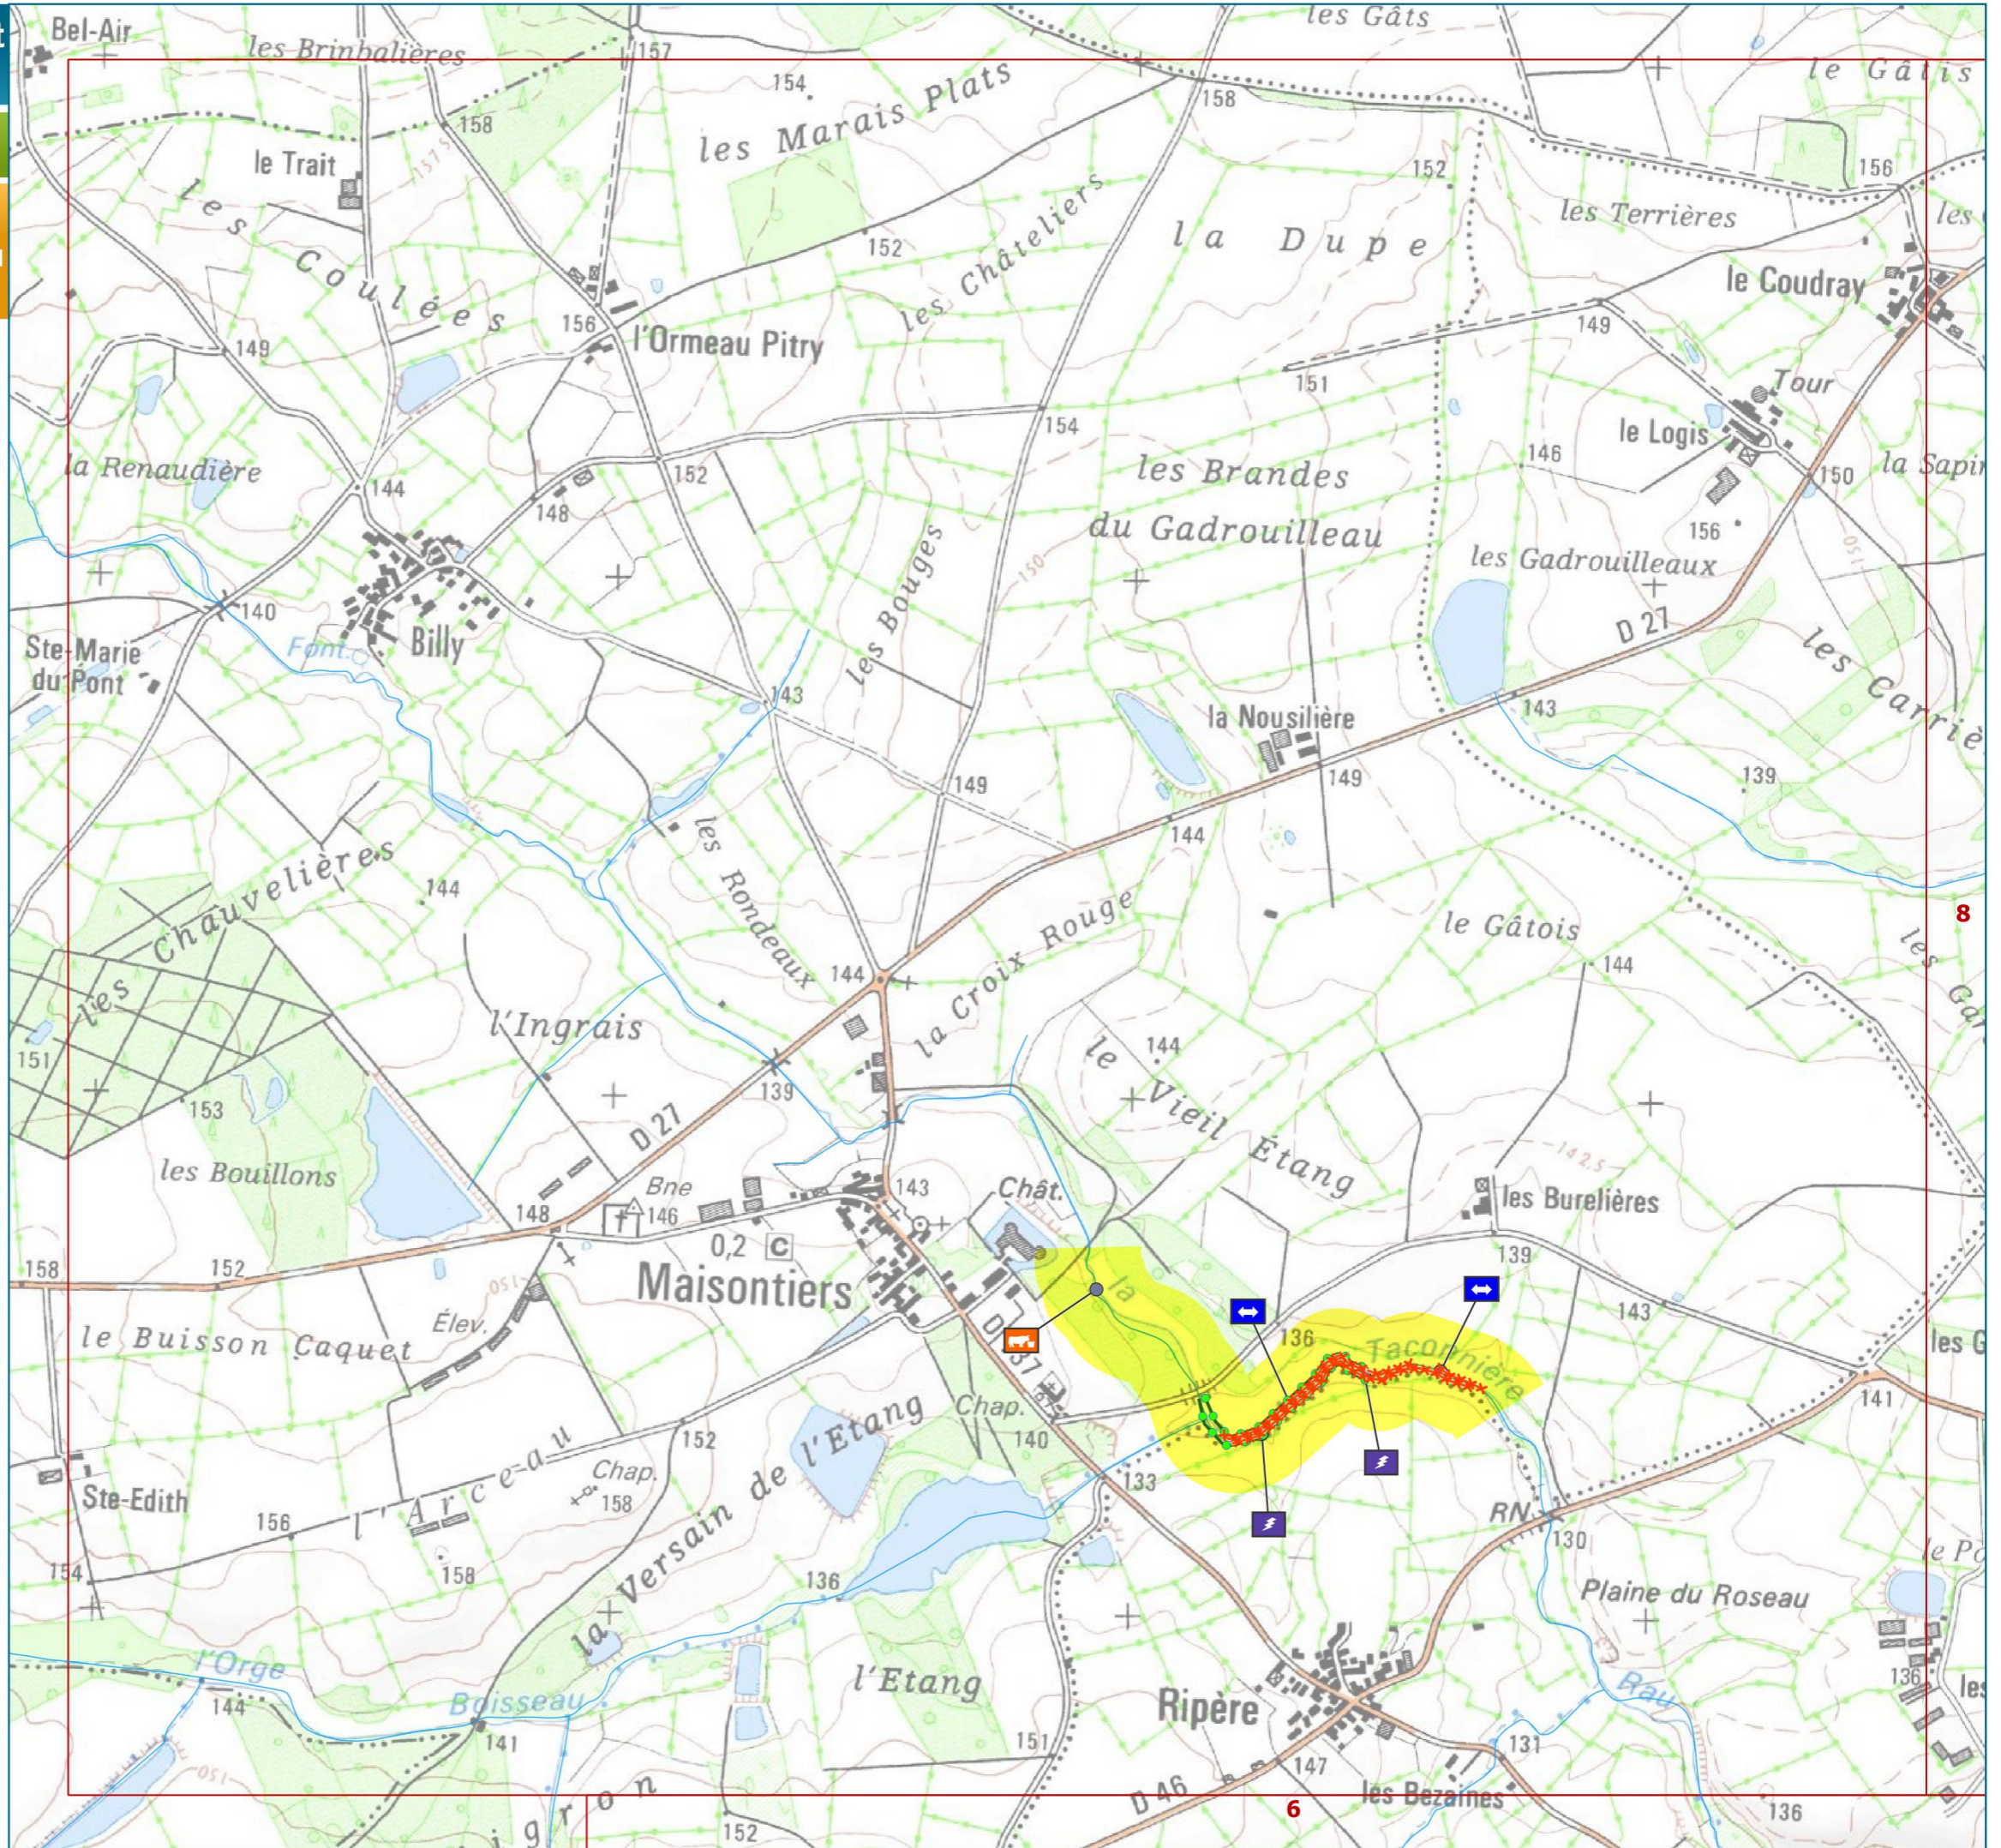
- Actions sur le lit :**
- Retrait d'embâcles ou autre
- Actions sur la ripisylve :**
- Aménagement d'abreuvoir
 - Aménagement de passage à gué
 - Pose de clôture
 - Restauration de la ripisylve
- Année de programmation :**
(par secteurs)
- 2021

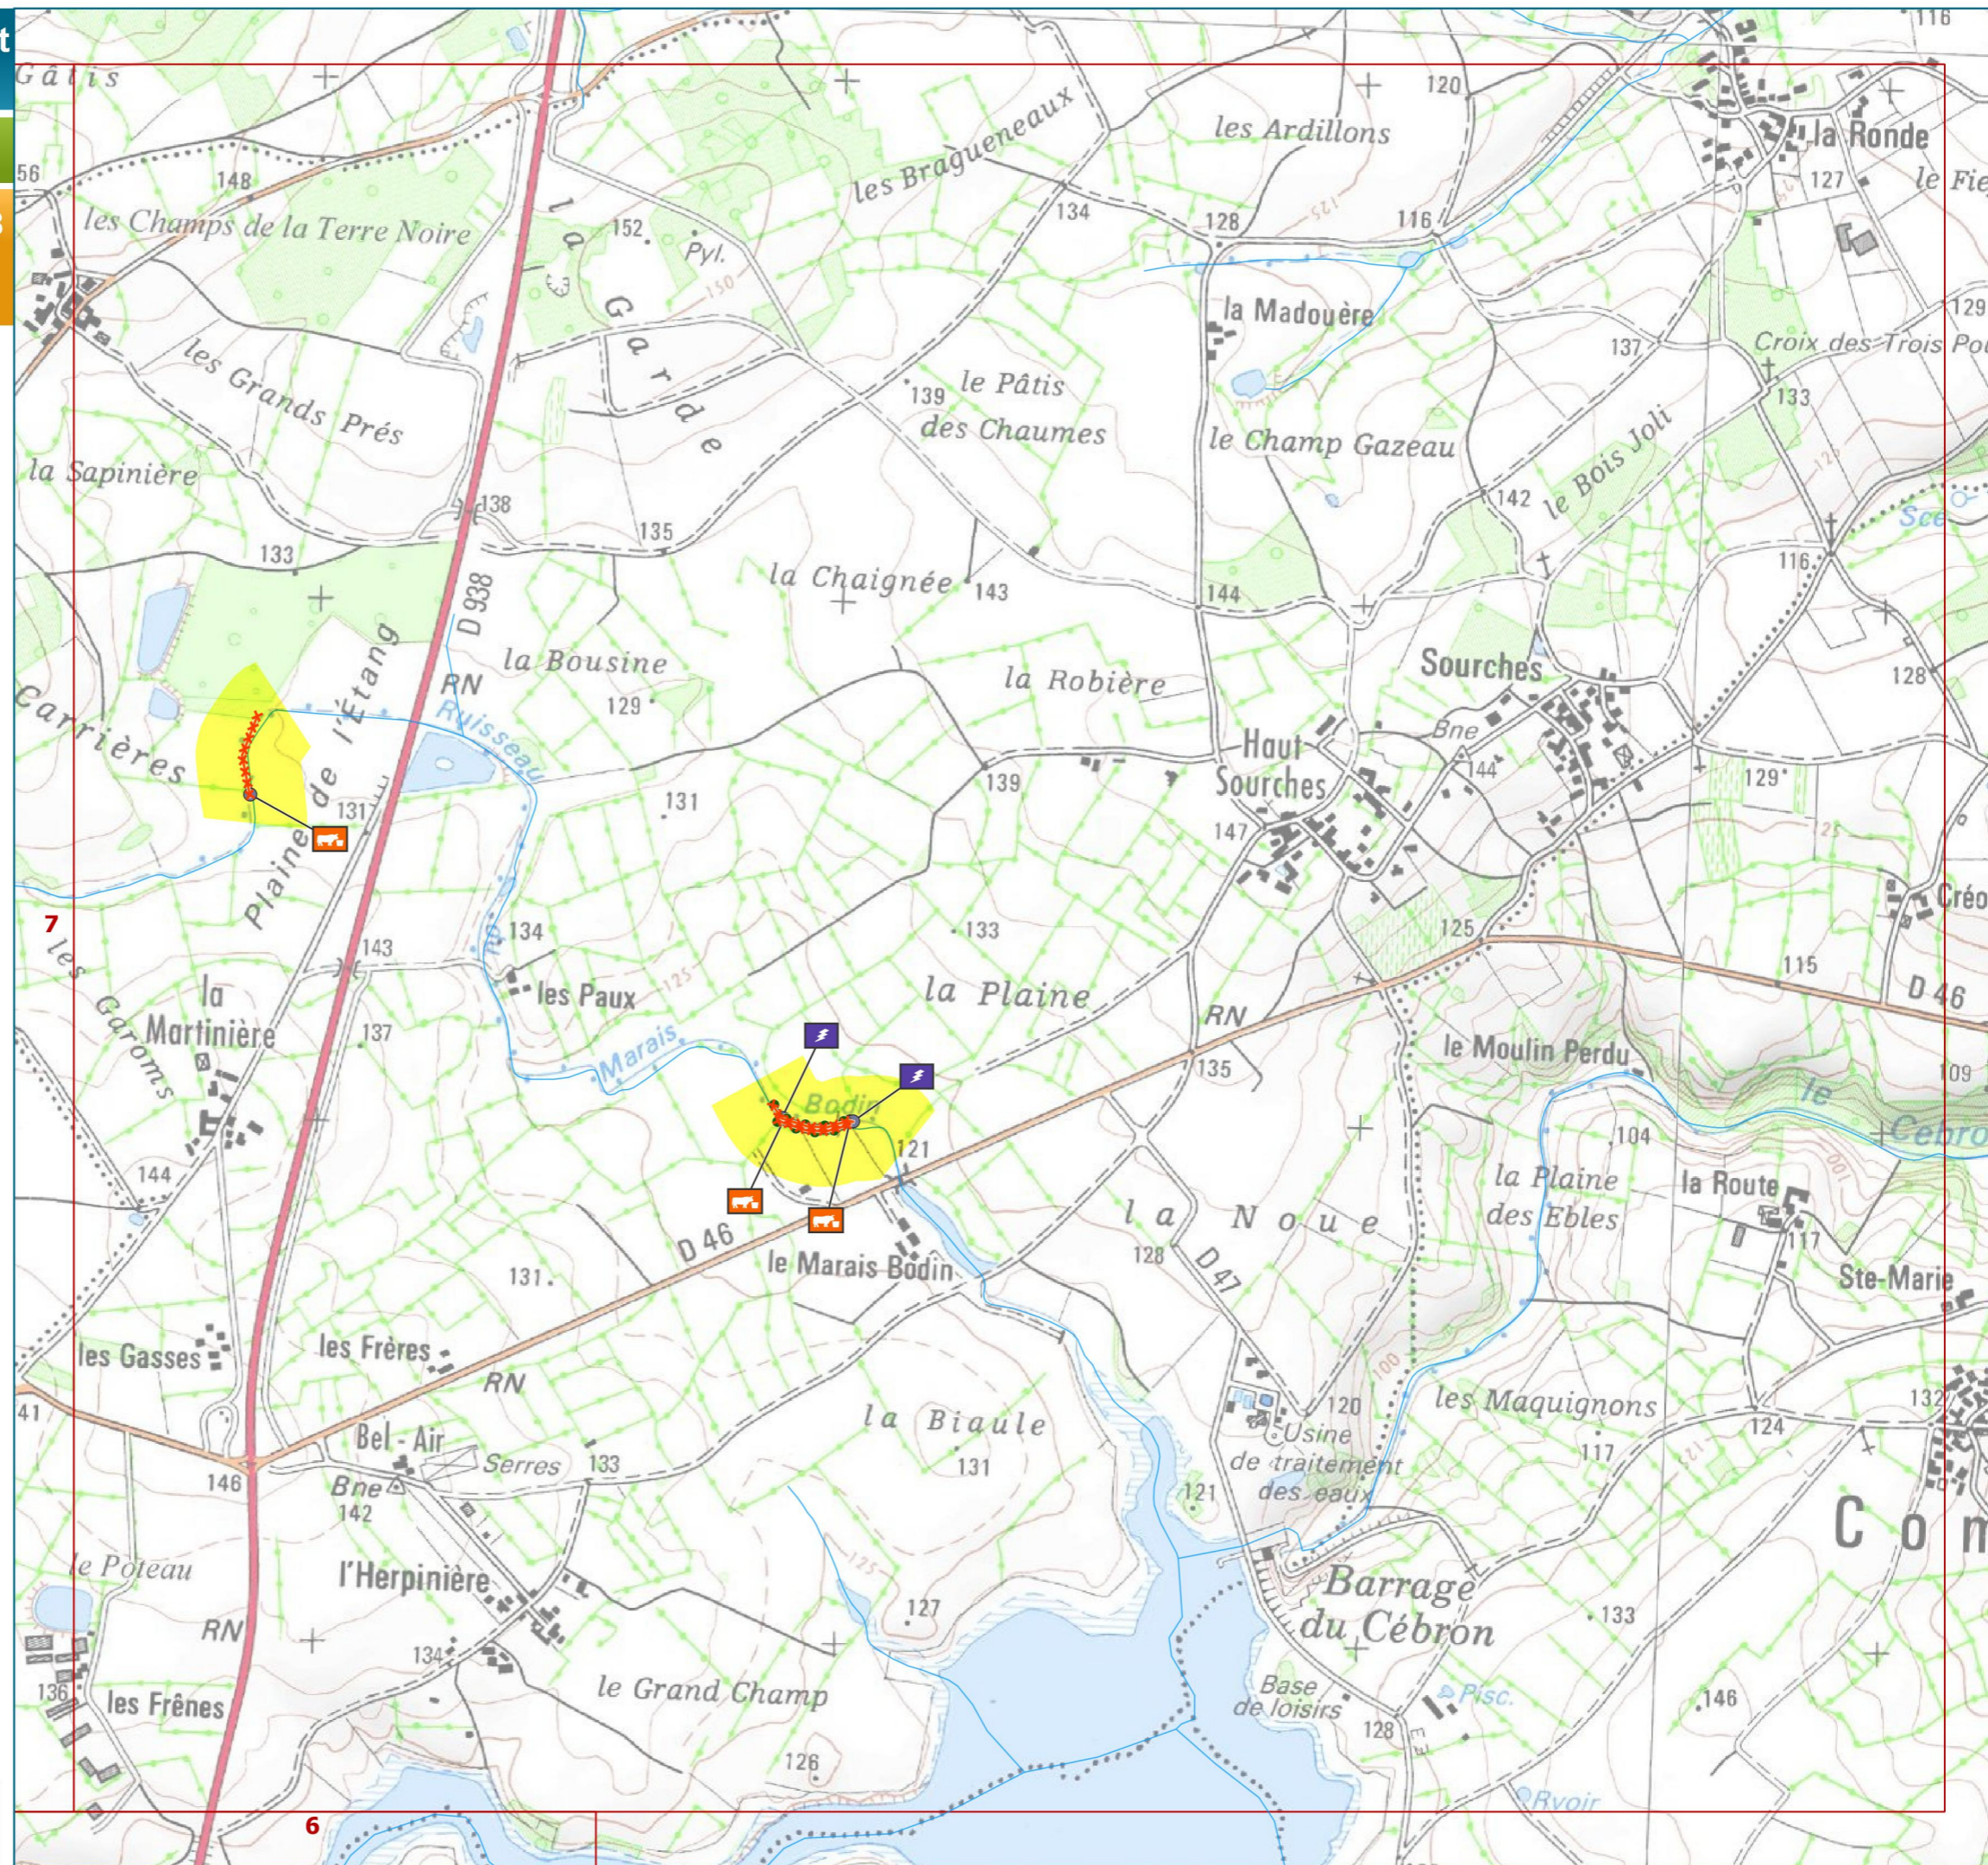
Actions sur le lit :

- Retrait d'embâcles ou autre

Actions sur la ripisylve :

- Aménagement d'abreuvoir
- Plantations
- Pose de clôture

Année de programmation :

(par secteurs)

- 2021

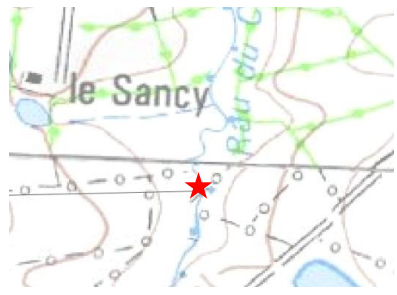
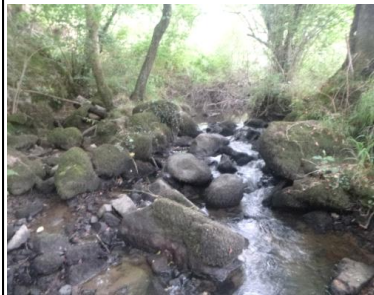
Cours d'eau	Coordonnées géographiques		Type d'ouvrage	Hauteur de chute (m)	Linéaire influencé (m)	Action retenue	Localisation	Photographies
	XLambert93	YLambert93						
Coteau	447030	6618579	Seuil naturel	0.65	10	Recharge granulométrique

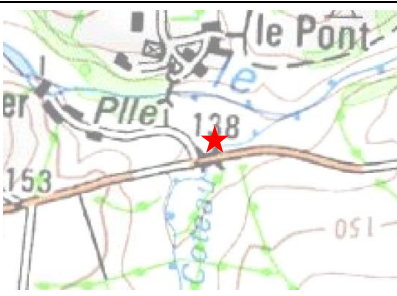
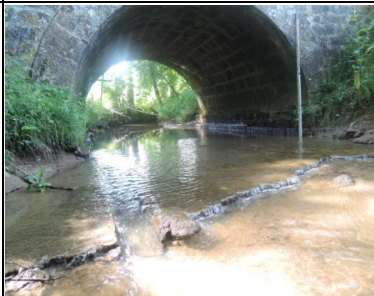
Coteau	447140	6618991	Obstacle pont (radier)	0.1	50	Recharge granulométrique

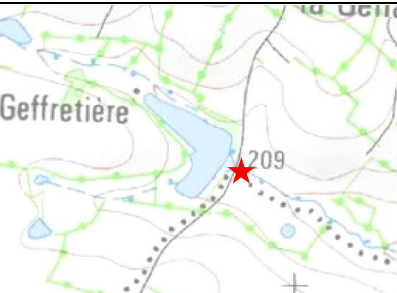
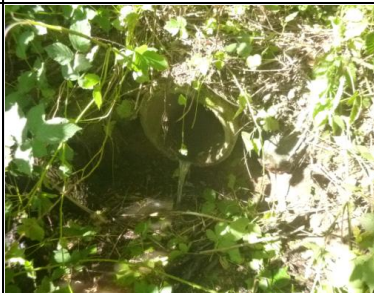
Bodillonnière	437308	6615505	Obstacle pont (buse)	0.25	0	Effacement de buses

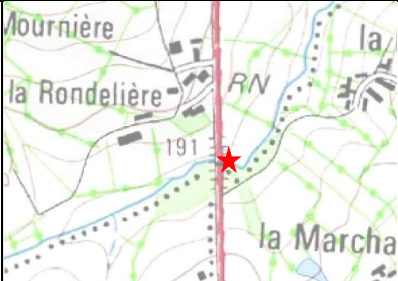
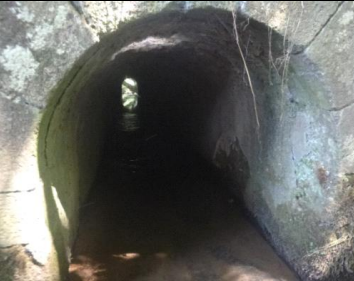
Cours d'eau	Coordonnées géographiques		Type d'ouvrage	Hauteur de chute (m)	Linéaire influencé (m)	Action retenue	Localisation	Photographies
	XLambert93	YLambert93						
Bodillonnière	438480	6615557	Obstacle pont (radier)	0.35	0	Pose de déflecteurs

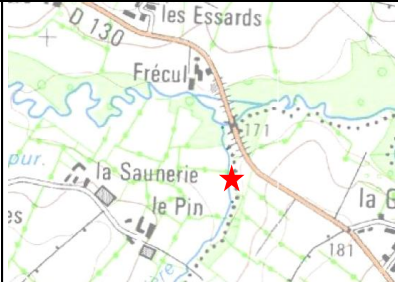
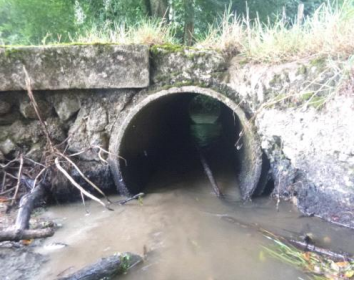
Bodillonnière	439890	6616932	Obstacle pont (buse)	0.1	10	Pose d'un hydrotube

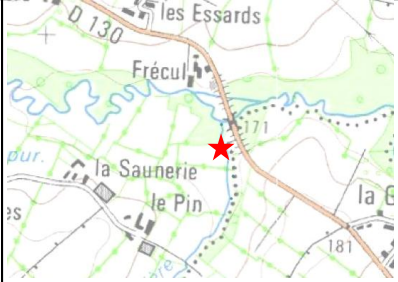
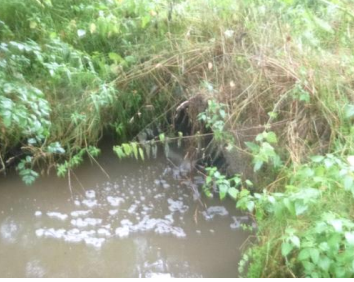
Bodillonnière	439874	6617007	Obstacle pont (buse)	0.15	0	Pose d'un hydrotube

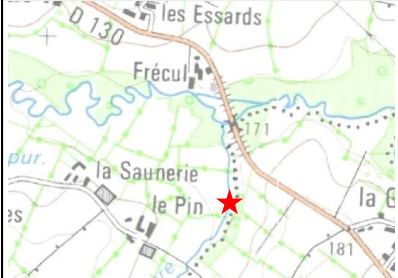
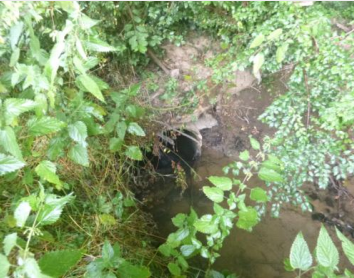
Bodillonnière	439886	6616875	Obstacle pont (buse)	0.1	5	Effacement de buses

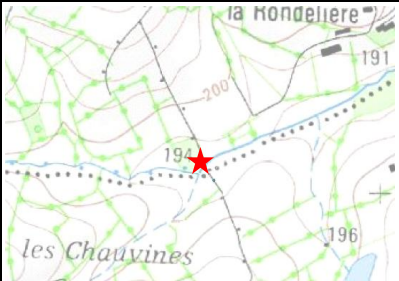
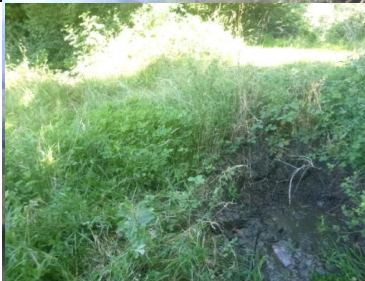
Cours d'eau	Coordonnées géographiques		Type d'ouvrage	Hauteur de chute (m)	Linéaire influencé (m)	Action retenue	Localisation	Photographies
	XLambert93	YLambert93						
Bodillonnière	438050	6615323	Obstacle pont (buse)	0.15	50	Pose d'un hydrotube

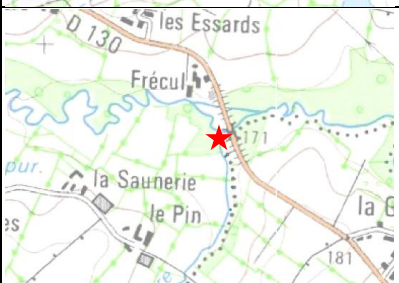
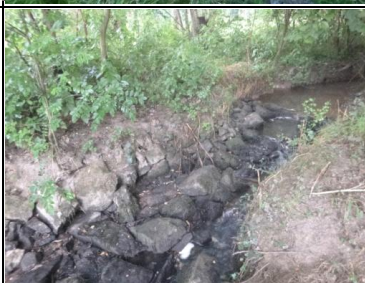
Bodillonnière	439862	6617060	Seuil (enrochements)	0.25	5	Recharge granulométrique

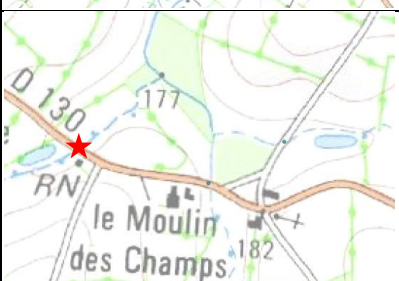
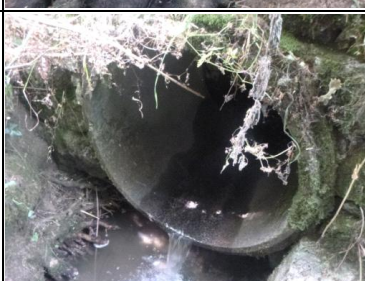
Chaseau	441838	6614262	Obstacle pont (radier)	0.3	0	Recharge granulométrique

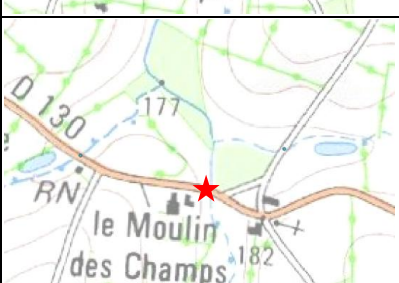
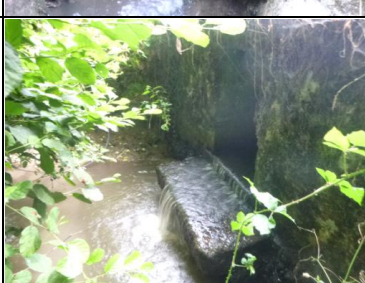
Chaseau	441619	6614322	Obstacle pont (radier)	0.45	0	Recharge granulométrique

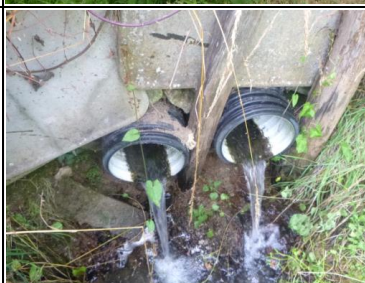
Cours d'eau	Coordonnées géographiques		Type d'ouvrage	Hauteur de chute (m)	Linéaire influencé (m)	Action retenue	Localisation	Photographies
	XLambert93	YLambert93						
Chaseau	441385	6615759	Obstacle pont (buse)	0	0	Pose d'un hydrotube	 	 
Chaseau	441427	6614692	Obstacle pont (buse)	0.34	0	Pose d'un hydrotube

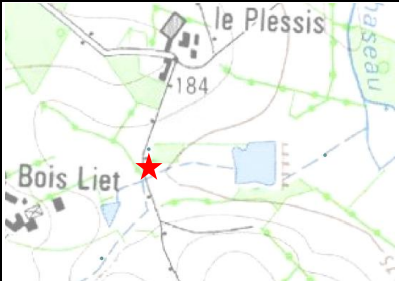
Cours d'eau	Coordonnées géographiques		Type d'ouvrage	Hauteur de chute (m)	Linéaire influencé (m)	Action retenue	Localisation	Photographies
	XLambert93	YLambert93						
Chaseau	441050	6615770	Obstacle pont (buse)	0.18	0	Pose d'un hydrotube

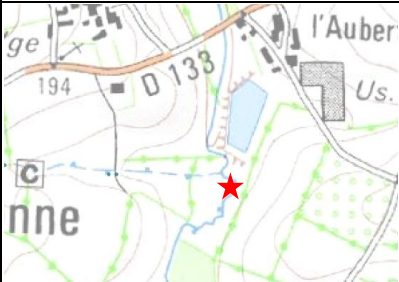
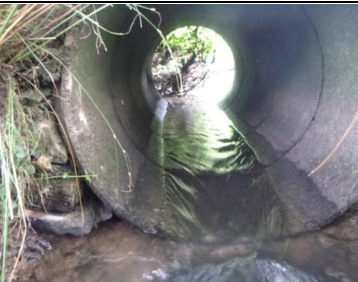
Chaseau	441852	6614644	Obstacle pont (buse)	0	0	Pose d'un hydrotube

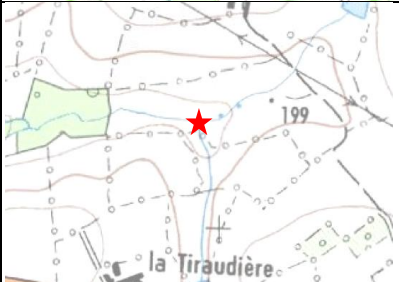
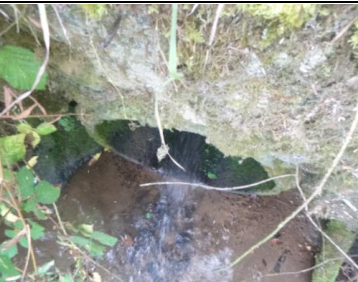
Chaseau	443362	6614463	Obstacle pont (buse)	0.02	0	Pose d'un hydrotube

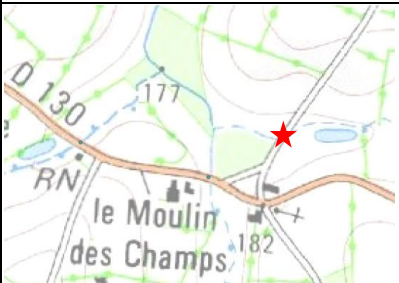
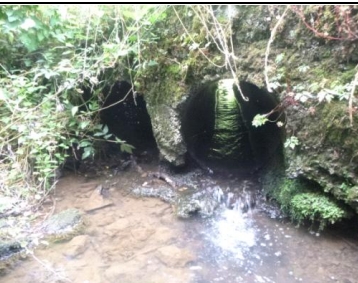
Chaseau	441968	6614333	Obstacle pont (buse)	0.05	0	Recharge granulométrique

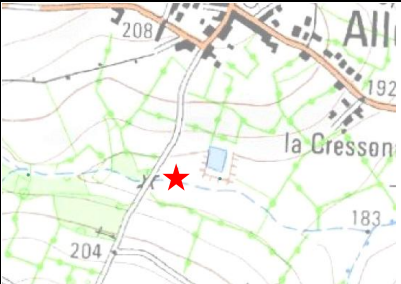
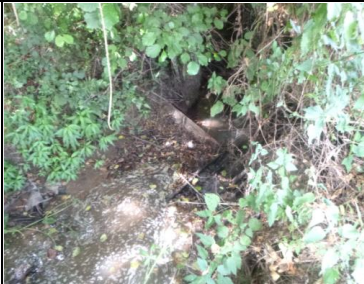
Cours d'eau	Coordonnées géographiques		Type d'ouvrage	Hauteur de chute (m)	Linéaire influencé (m)	Action retenue	Localisation	Photographies
	XLambert93	YLambert93						
Chaseau	440929	6614308	Seuil naturel	0.4	0	Recharge granulométrique

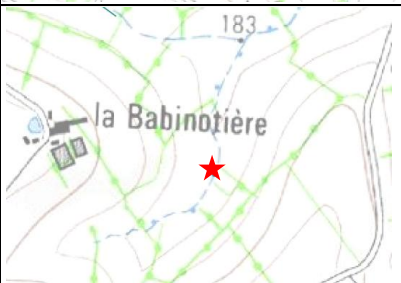
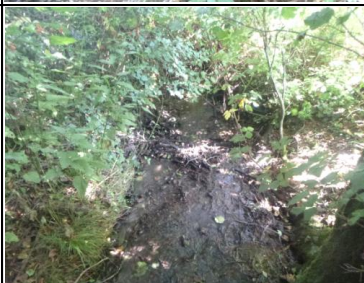
Chaseau	441286	6613937	Seuil naturel	0.42	0	Recharge granulométrique

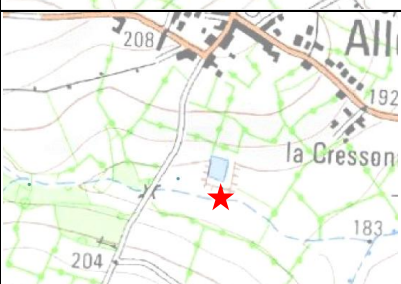
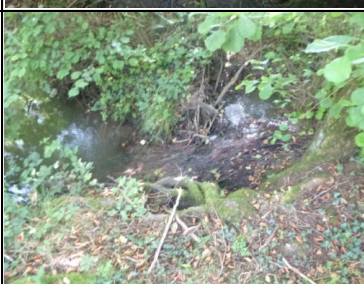
Chaseau	441020	6614288	Seuil naturel	0.48	0	Recharge granulométrique

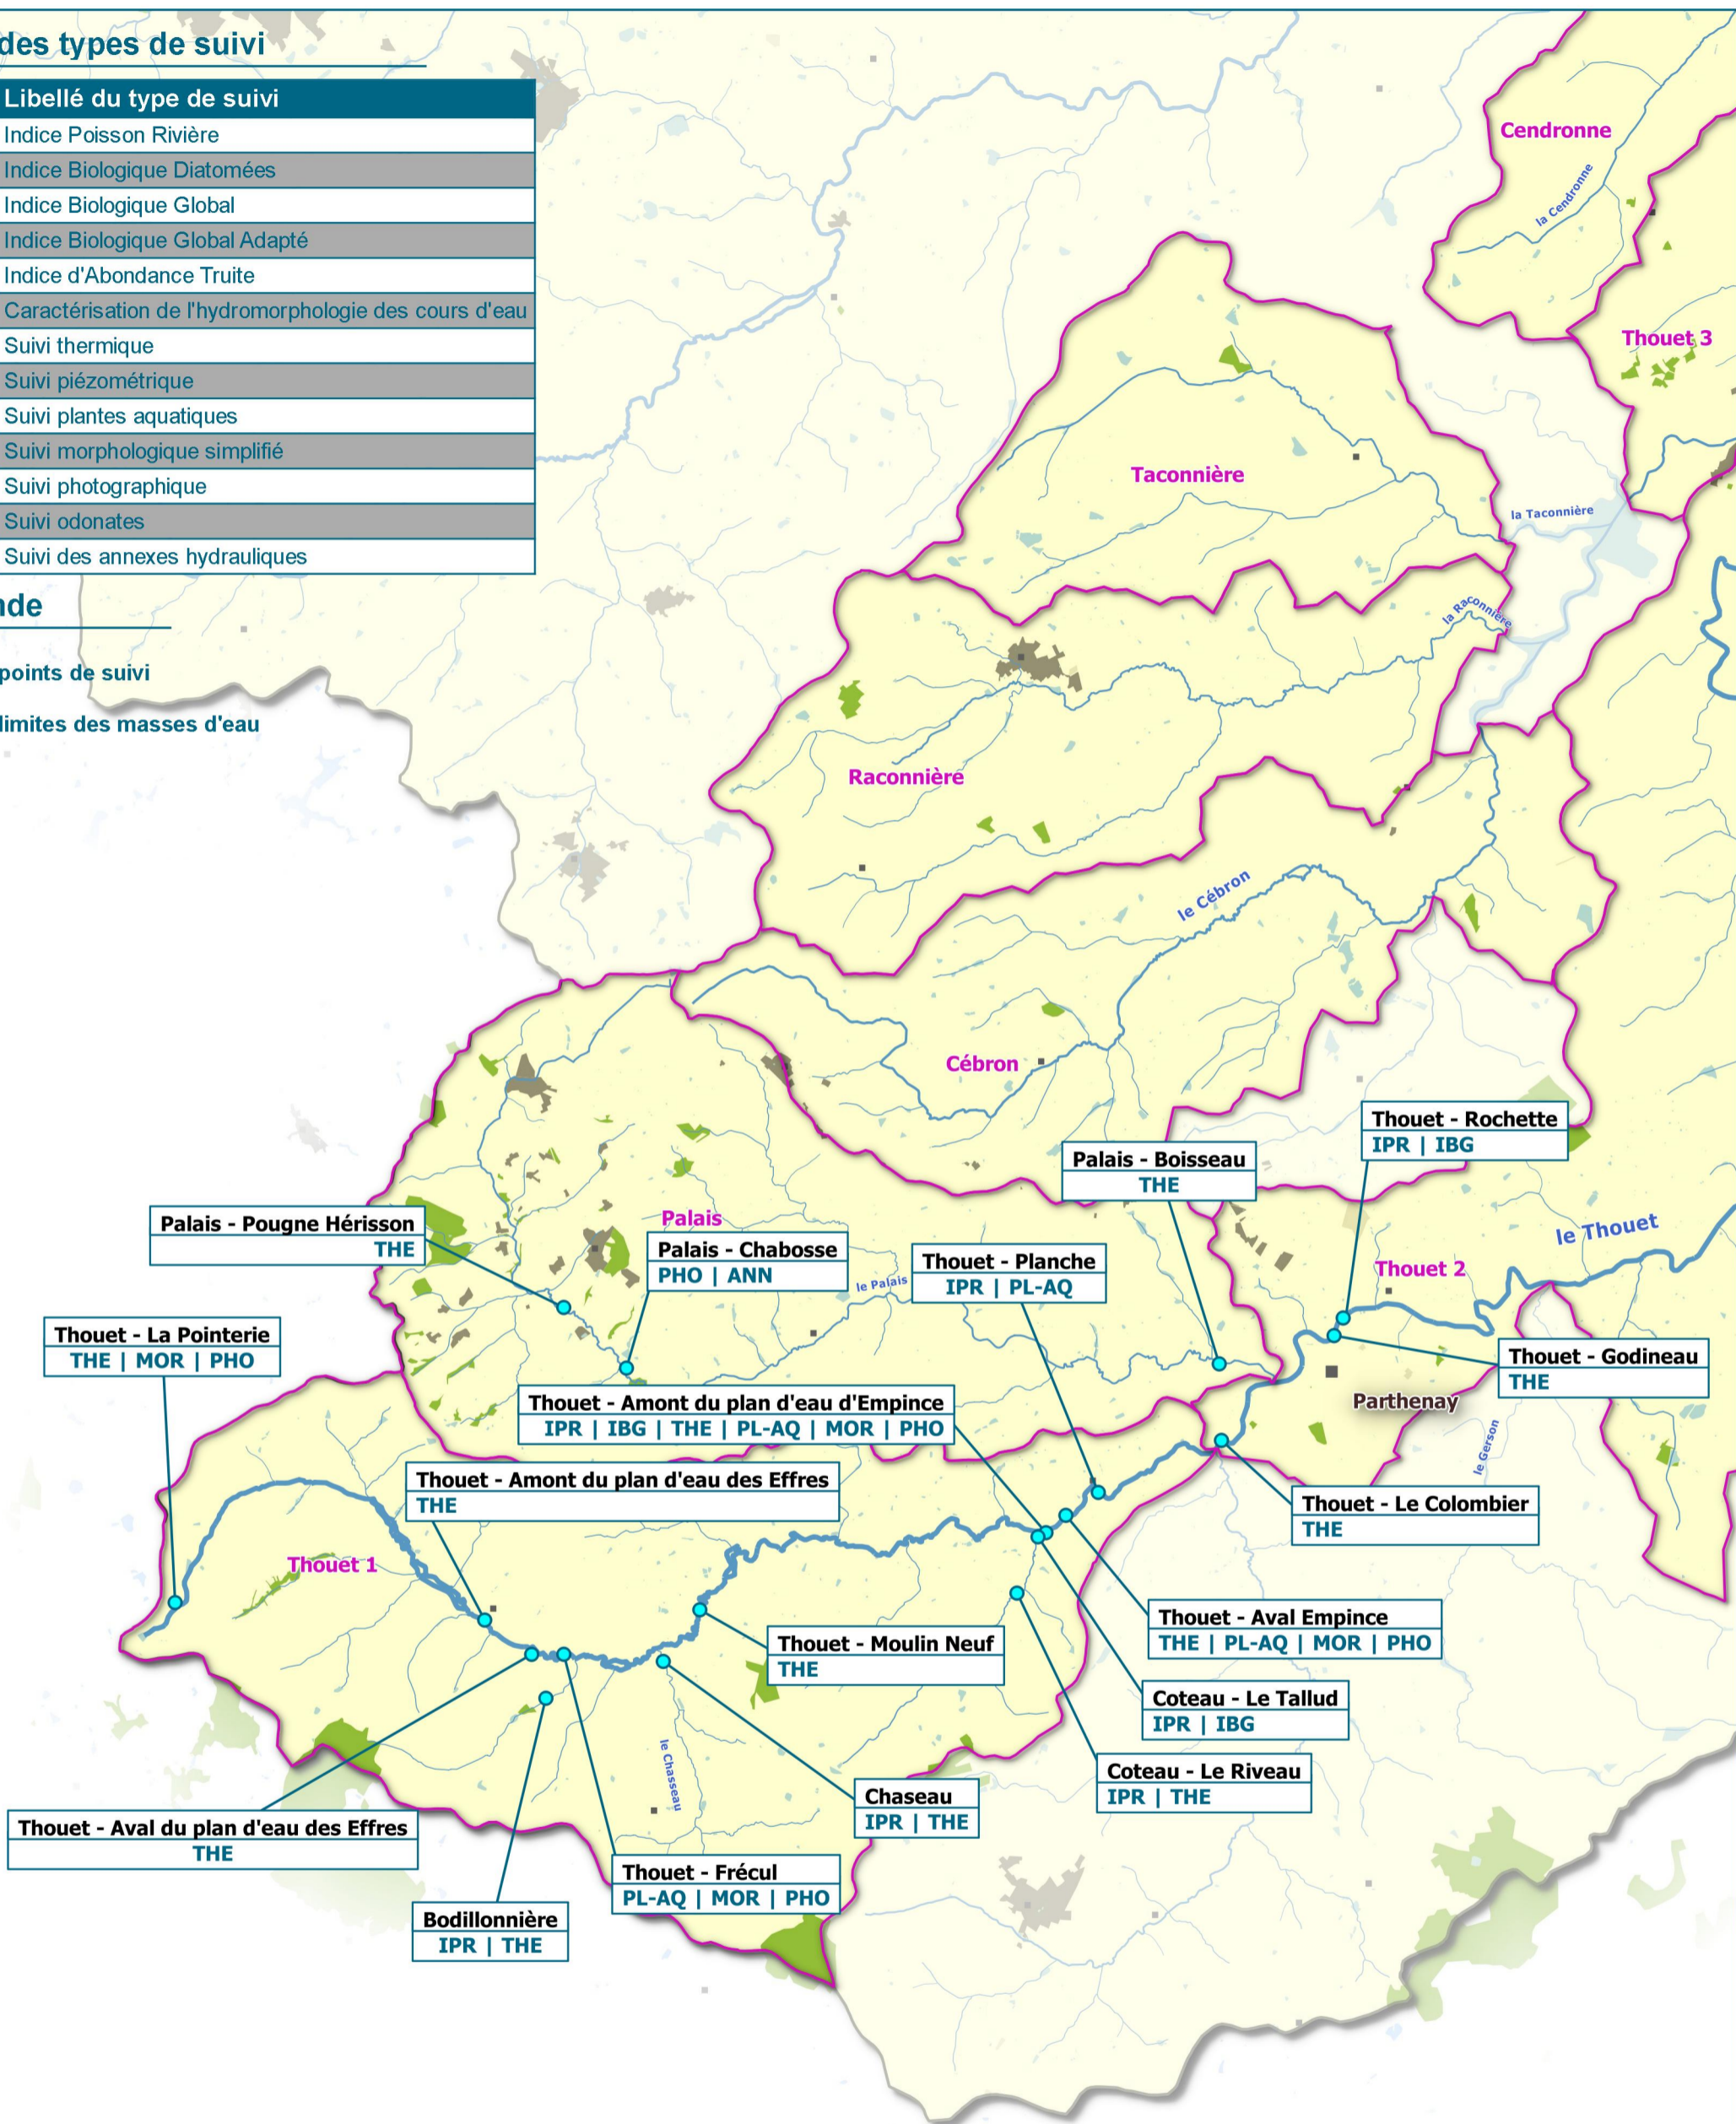
Indicateurs de suivi du CTMA

Liste des types de suivi

Code	Libellé du type de suivi
IPR	Indice Poisson Rivière
IBD	Indice Biologique Diatomées
IBG	Indice Biologique Global
IBGA	Indice Biologique Global Adapté
IAT	Indice d'Abondance Truite
CAR	Caractérisation de l'hydromorphologie des cours d'eau
THE	Suivi thermique
PIEZ	Suivi piézométrique
PL-AQ	Suivi plantes aquatiques
MOR	Suivi morphologique simplifié
PHO	Suivi photographique
ODO	Suivi odonates
ANN	Suivi des annexes hydrauliques

- points de suivi
- limites des masses d'eau
